ЗАКЛЮЧЕНИЕ СПЕЦИАЛИСТА № [REDACTED]

03.02.2020 года в ООО « [REDACTED] »
поступило заявление от [REDACTED] о проведении строительно-
технического исследования по объекту, расположенному по адресу:
Ленинградская область, Всеволожский район, д. [REDACTED]

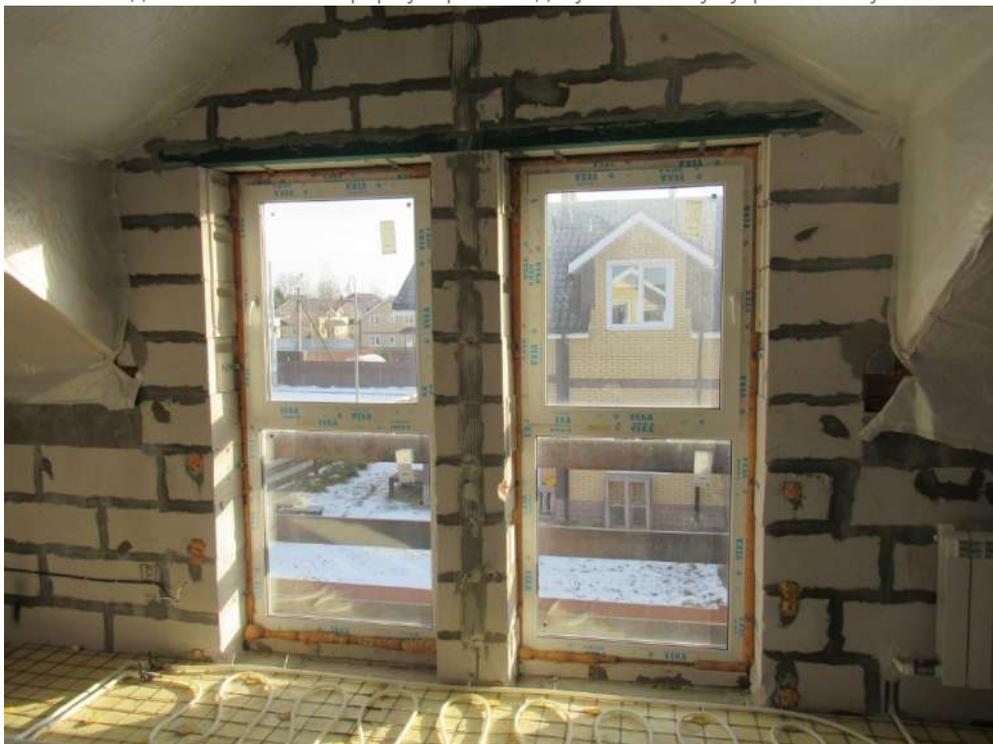
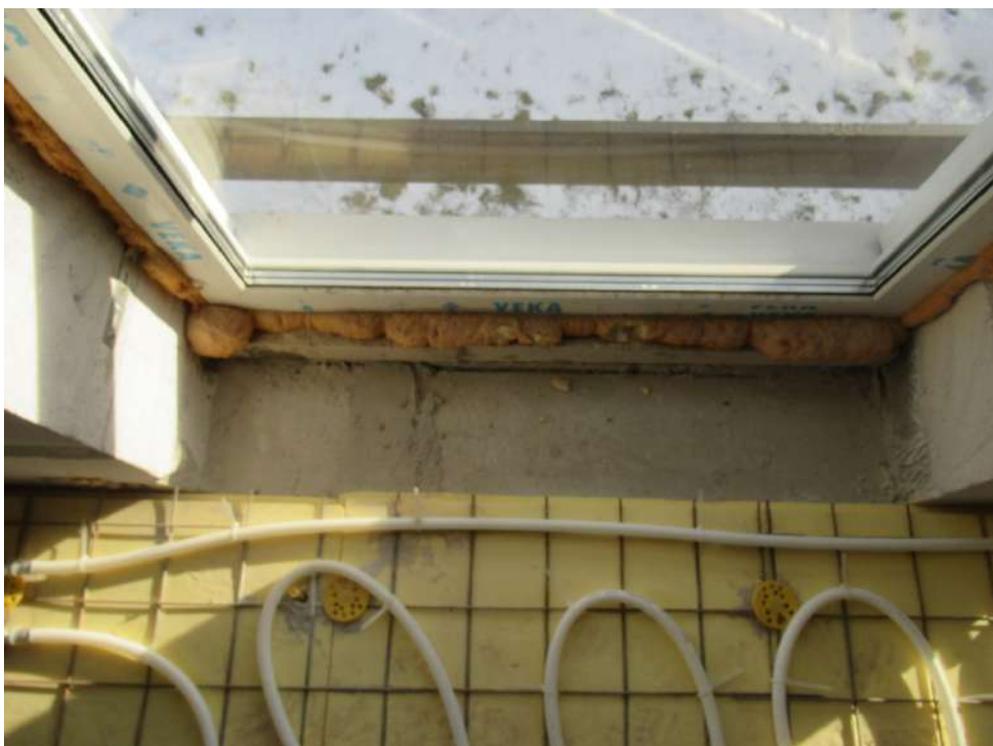
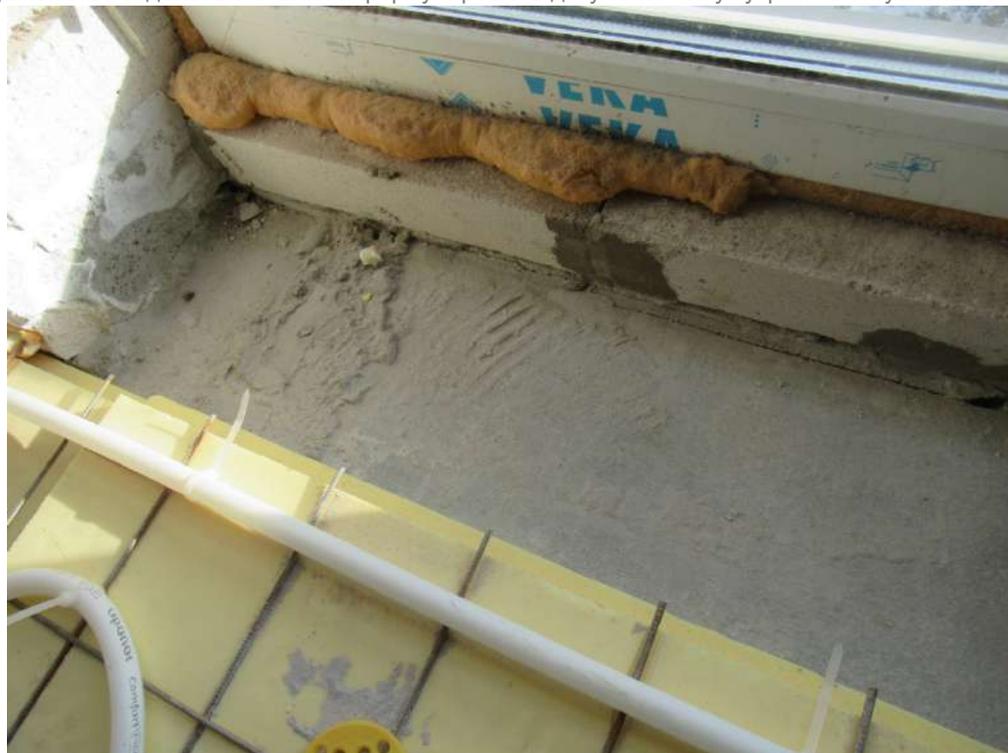
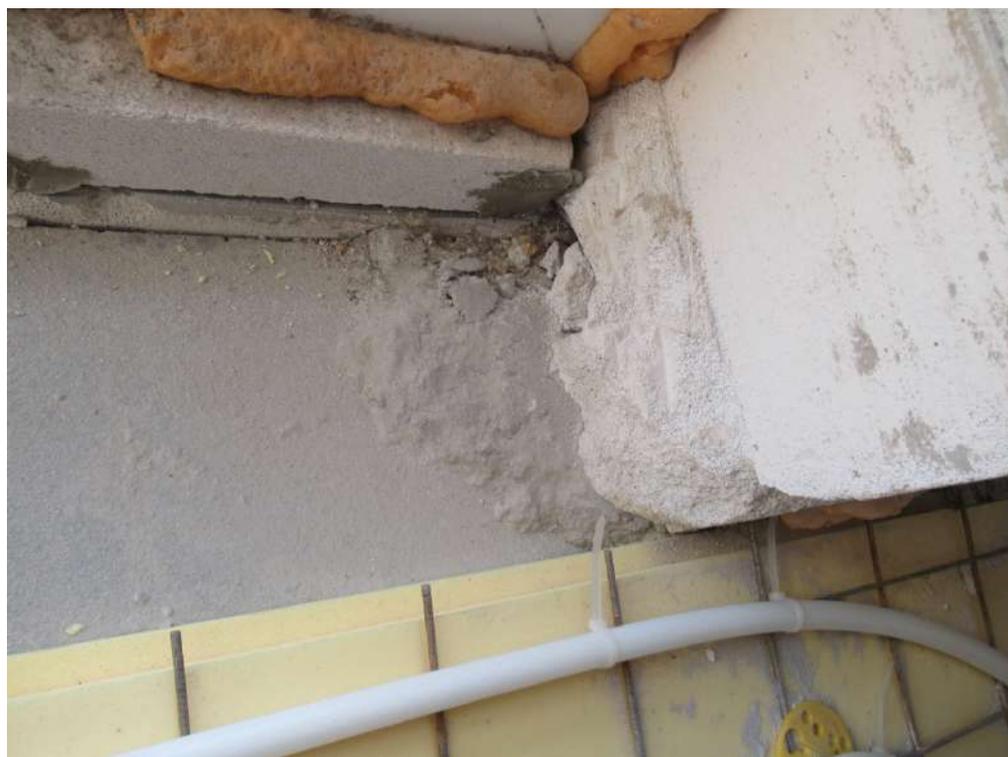
Монтажные швы в узлах примыкания оконных блоков к оконным проемам выполнены одним теплоизоляционным слоем из пенного утеплителя без устройства наружных водоизоляционных паронепроницаемых и внутренних пароизоляционных слоев (фото №27-34, 41-42), что не обеспечивает устойчивость монтажных швов к различным эксплуатационным воздействиям, что в свою приводит к преждевременному разрушению материалов теплоизоляционного слоя, уменьшает нормативный срок службы материалов, примененных для устройства монтажного шва, и является нарушением пунктов 5.1.3, 5.2.1, 5.2.4, 5.4.3, 5.5.3 ГОСТ 30971-2012 «Швы монтажные узлов примыкания оконных блоков к стеновым проемам» в соответствии с которыми:

В местах установки балконных дверей нарушена целостность газобетонных блоков и уменьшена толщина стены ограждающей конструкции (фото №27-30, 69-70), в результате чего образуется мостик холода, что приводит к ухудшению тепловой защиты здания, образованию конденсата на строительных конструкциях и как следствие к их переувлажнению. Что способствует их дальнейшему разрушению.

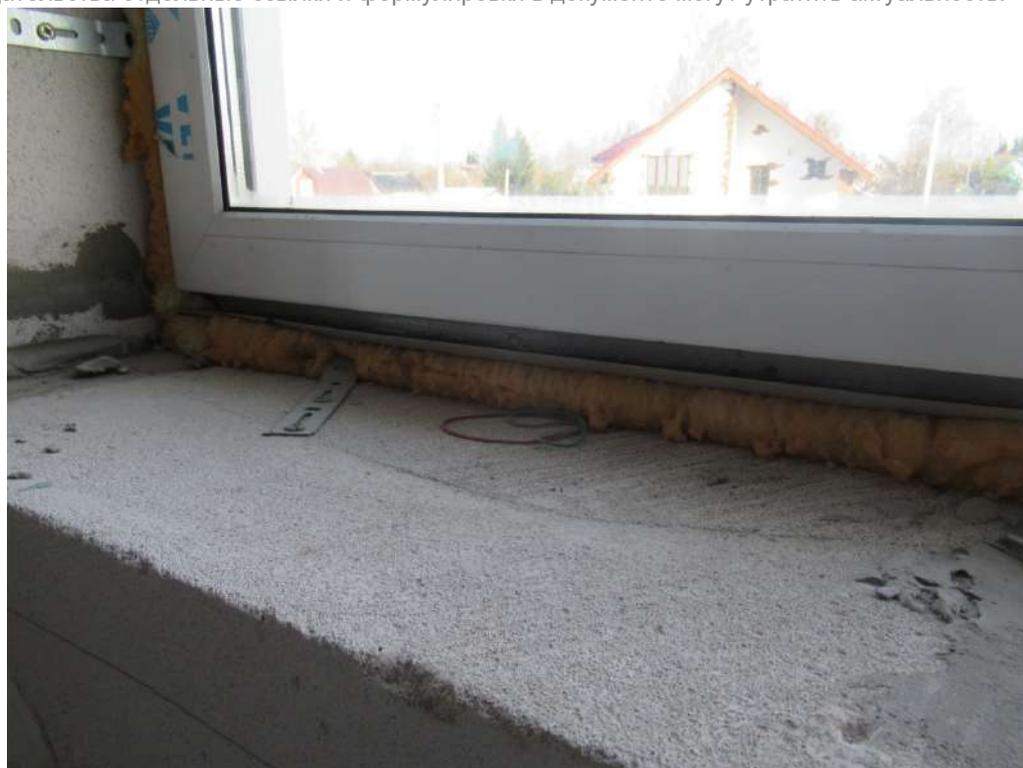
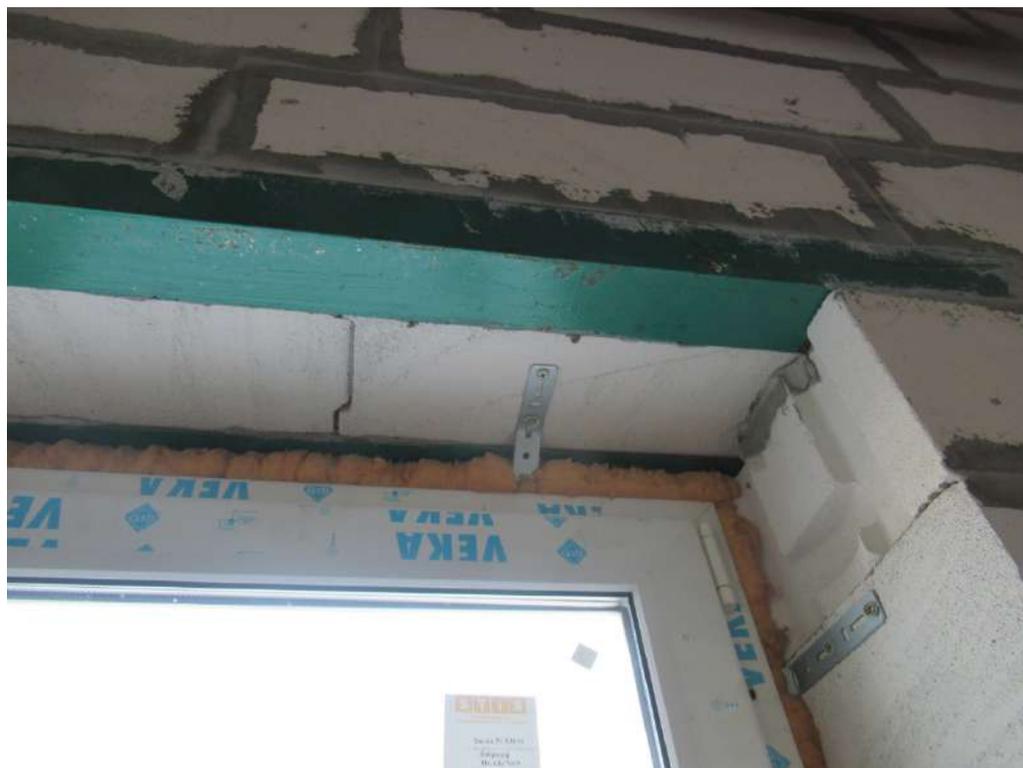
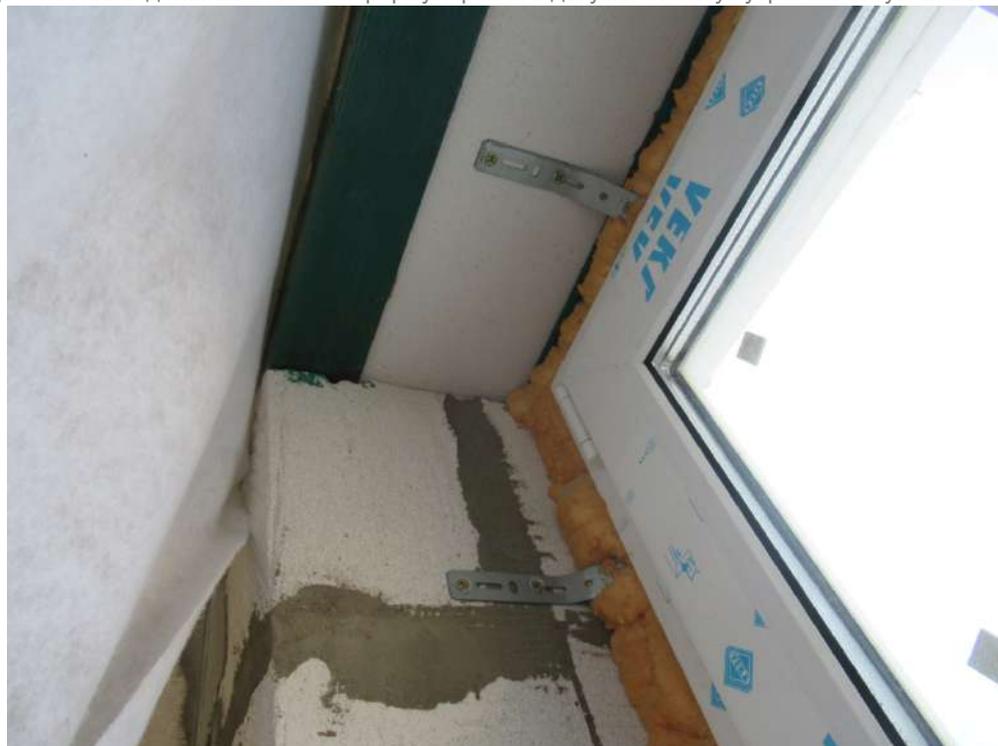
Так же специалист отмечает, что при визуальном осмотре монтажных зазоров так же **выявлены пустоты, щели, переливы и другие многочисленные дефекты заполнения монтажного шва теплоизоляционными материалами** (фото №28-34), что является нарушением требований п. 5.3.2 ГОСТ 30971-2012 «Швы монтажные узлов примыкания оконных блоков к стеновым проемам» в соответствии с которым:

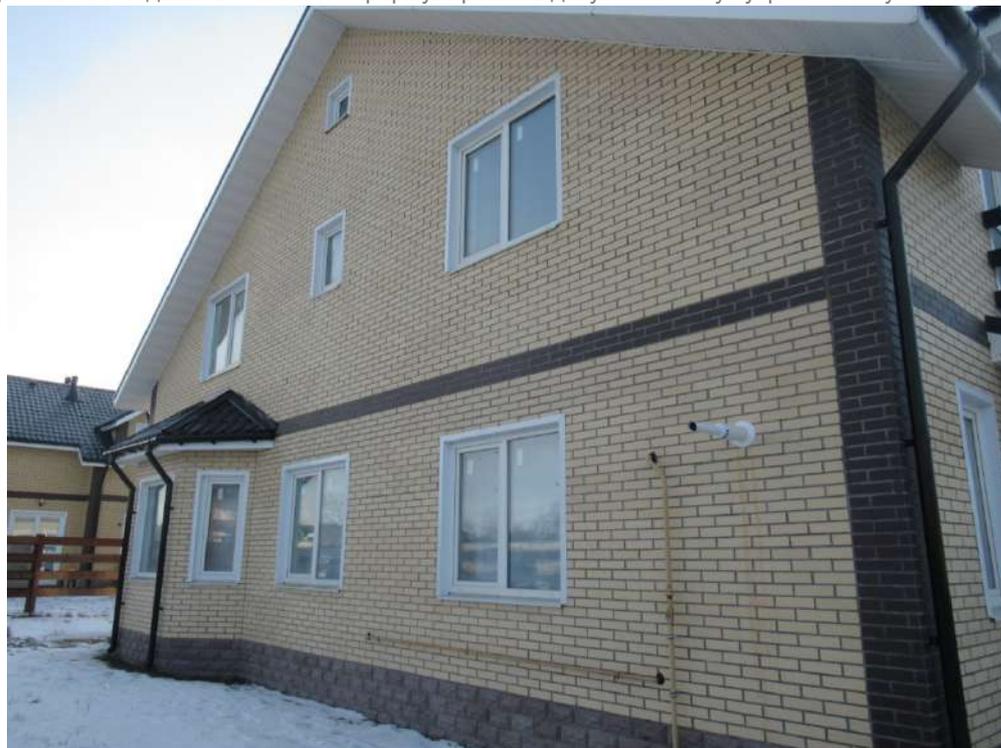
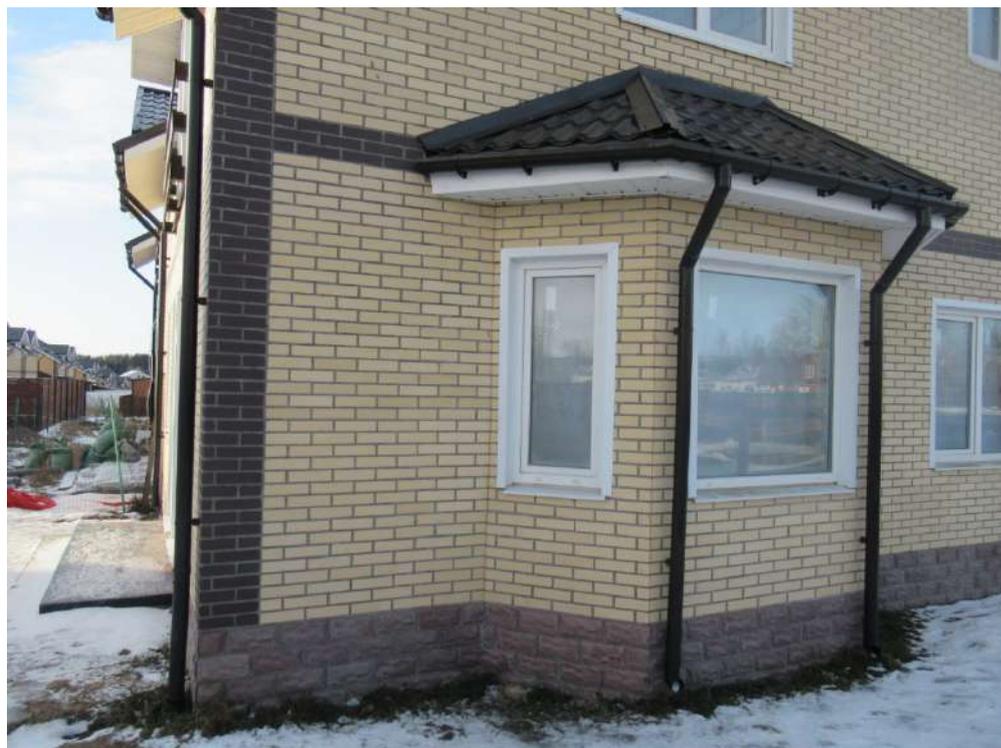
При визуальном осмотре объекта исследования специалистом установлено, что **отмостка по всему периметру здания - не выполнена** (фото №37-38, 47-48, 55-56), в результате чего происходит увлажнение отделочных материалов строительных конструкций фасада атмосферной влагой, в швах между плиток термопанелей появляются трещины (фото №49-50, 57, 59-60), что приводит к их разрушению. **На цокольной части здания выявлены многочисленные места выветривания (разрушения) монтажных швов, следы повреждения (отсутствия) гидроизоляции и участки строительных конструкций со следами обрастания мхом** (фото №57-58), что является нарушением п. 4.2.1.4. Постановление Госстроя РФ от 27 сентября 2003 г. N 170 «Об утверждении Правил и норм технической эксплуатации жилищного фонда», в соответствии с которым:

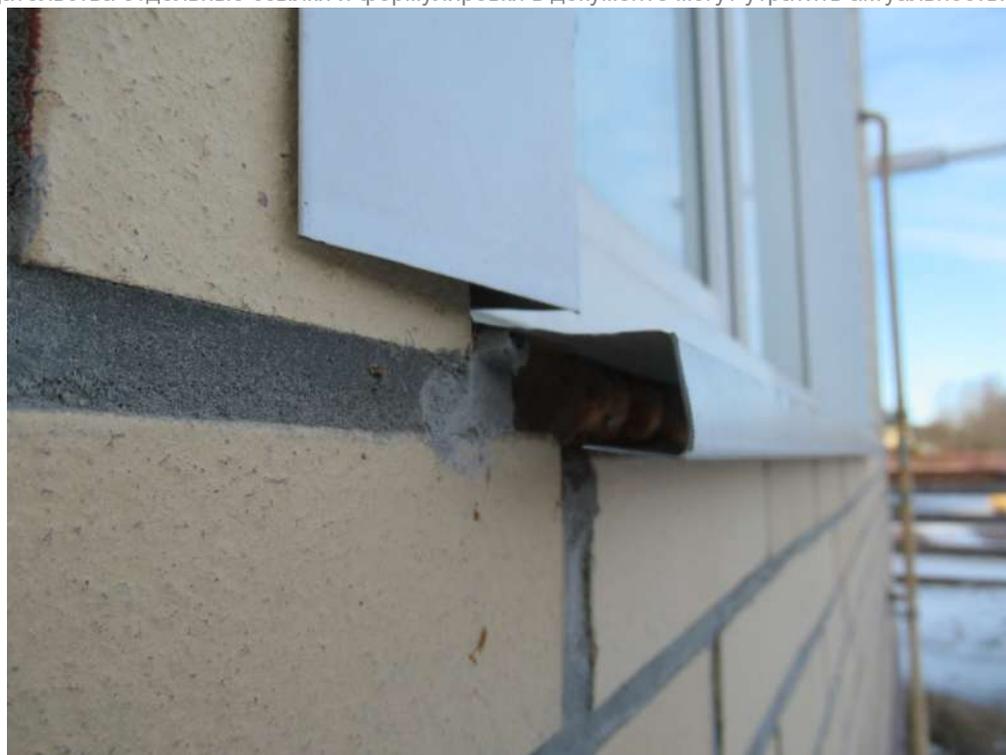
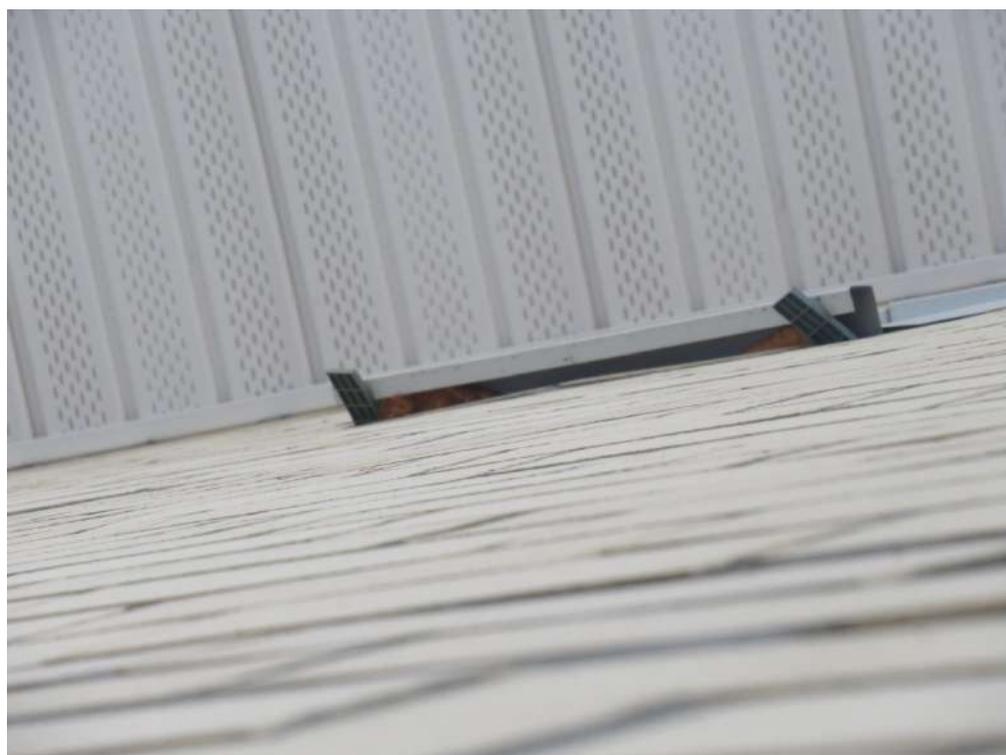
выполнен с нарушением требований п. 5 ГОСТ 30971-2012 «Швы монтажные узлов примыкания оконных блоков к стеновым проемам», а именно: шумопоглощающие прокладки и водоизоляционная паронепроницаемая лента под отливы не смонтированы (фото №41-42), монтаж наружных дождезащитных нащельников выполнен с зазорами и не обеспечивает защиту узлов примыканий от попадания атмосферных осадков (фото №39-40), а в некоторых местах дефекты монтажа дождезащитных профилей (фото №43-45) даже способствуют попаданию влаги в пространство за фасадными панелями и в пространство между коробкой оконного блока и стеновым проемом, что приводит к намоканию материалов и элементов строительных конструкций.

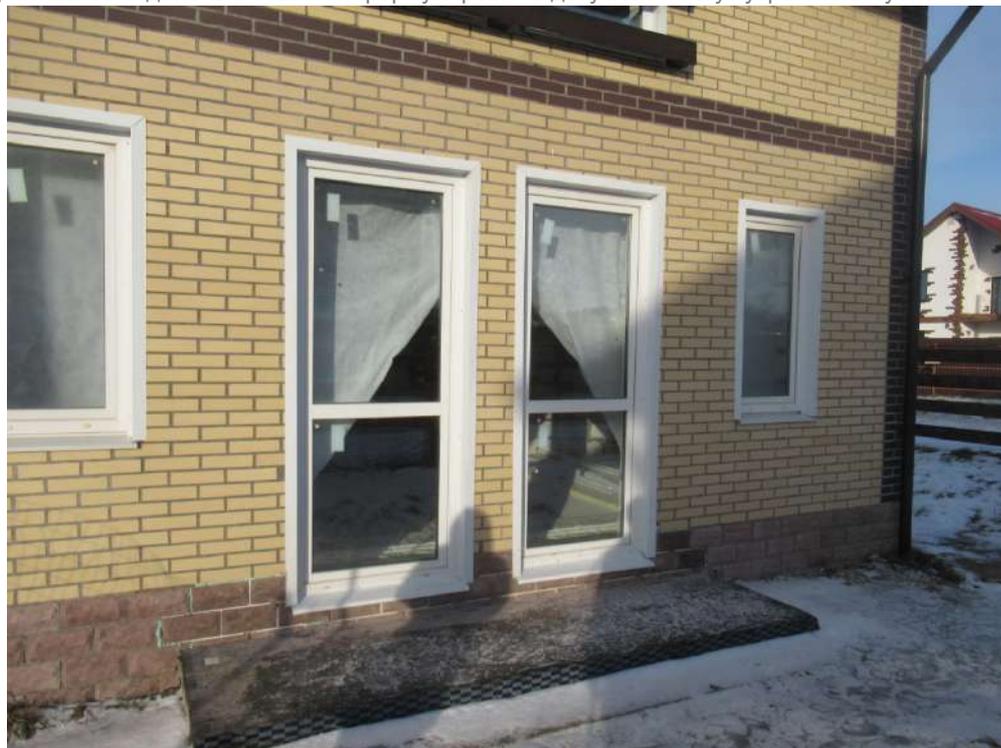
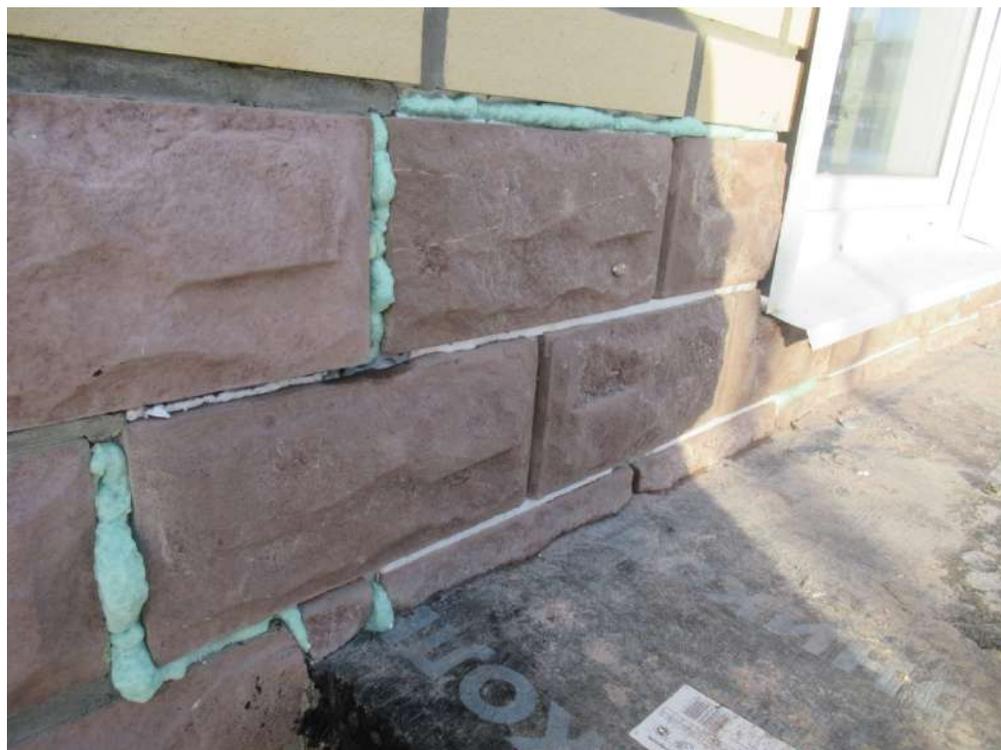
На цокольной части исследуемого объекта, так же **выявлены следы ремонта (замены) теплоизоляционных панелей не завершённые в полном объеме и выполненные с нарушением технологии производства работ**, произведенные без заделки швов (фото №51-54) и выполненные с заделкой швов между элементами термопанелей пенным утеплителем (фото №52), что не соответствует инструкции производителя и приведет к преждевременному разрушению шва от УФ излучения.

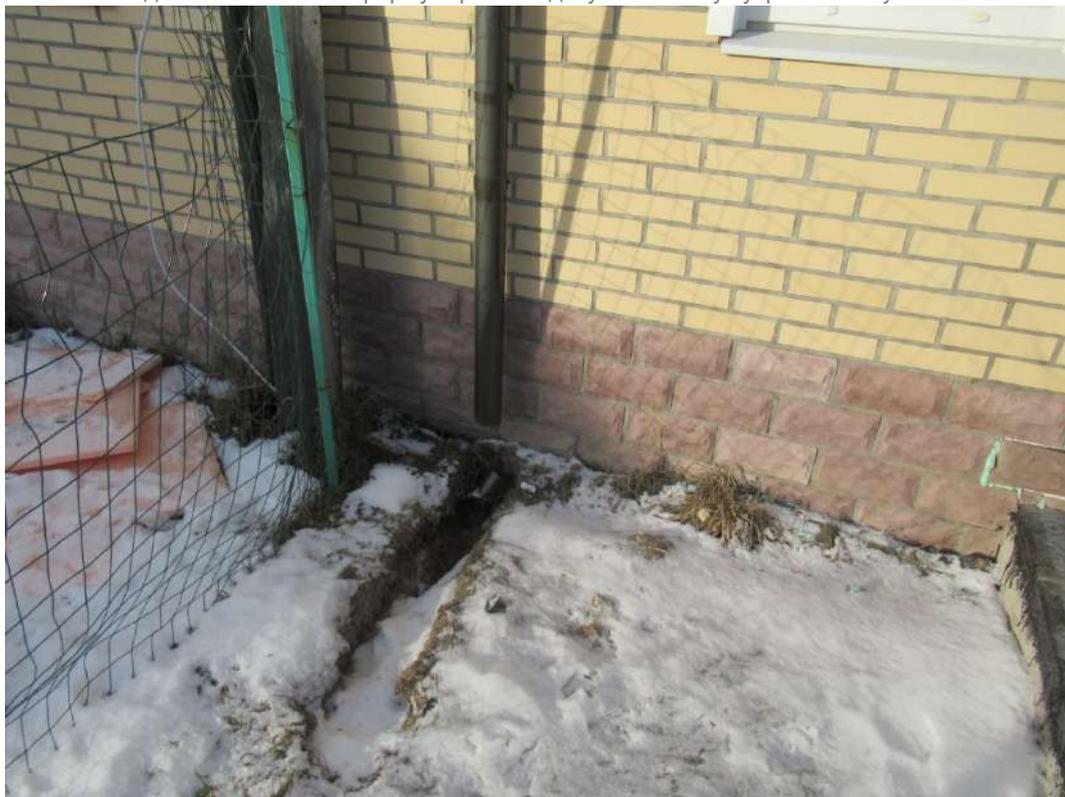
Фото №55.

При визуальном осмотре покрытия кровли с внешней стороны
специалистом **выявлены повреждения металлического элемента ендовы**
(фото №77-78) и сливного колена водосточной трубы (фото №55).

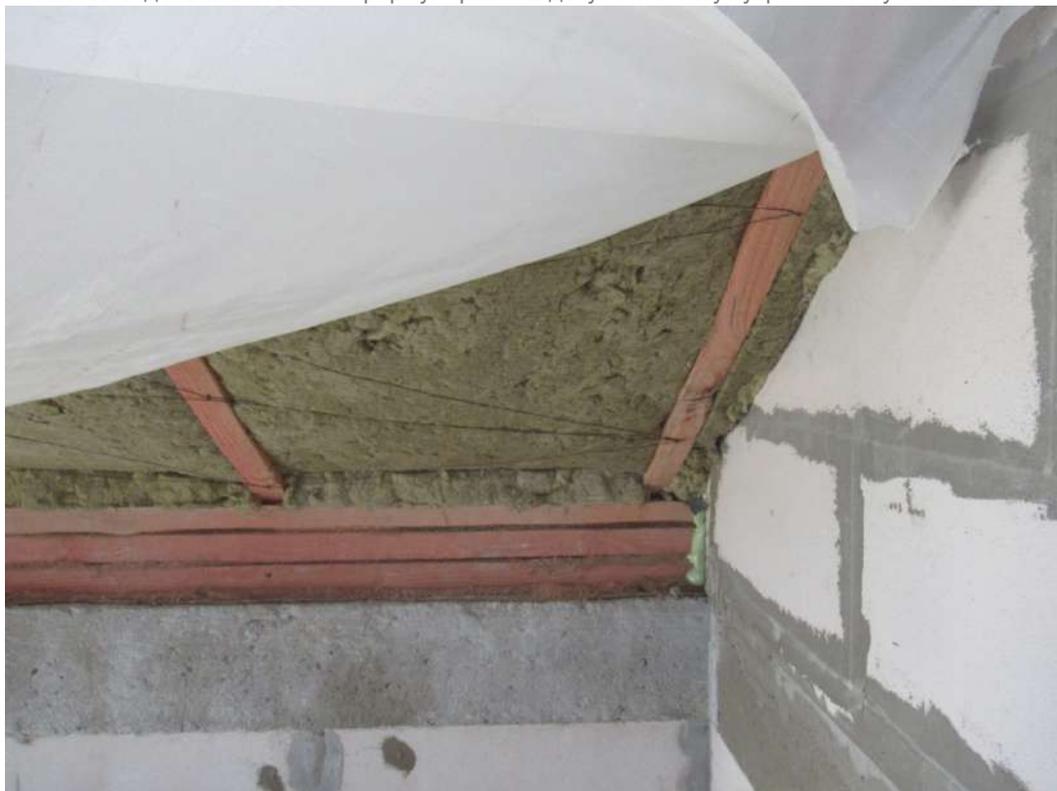
Фото №71.

В доступных для визуального осмотра участках кровли под слоем пароизоляции со стороны помещения специалистом **выявлена трещина в стропильной ноге в месте порока древесины (фото №71, 73), а так же выявлены следы биопоражений на деревянных элементах стропильной системы (фото №74-76), что является нарушением установленных нормативных требований СП 17.13330.2017 «Кровли. Актуализированная**

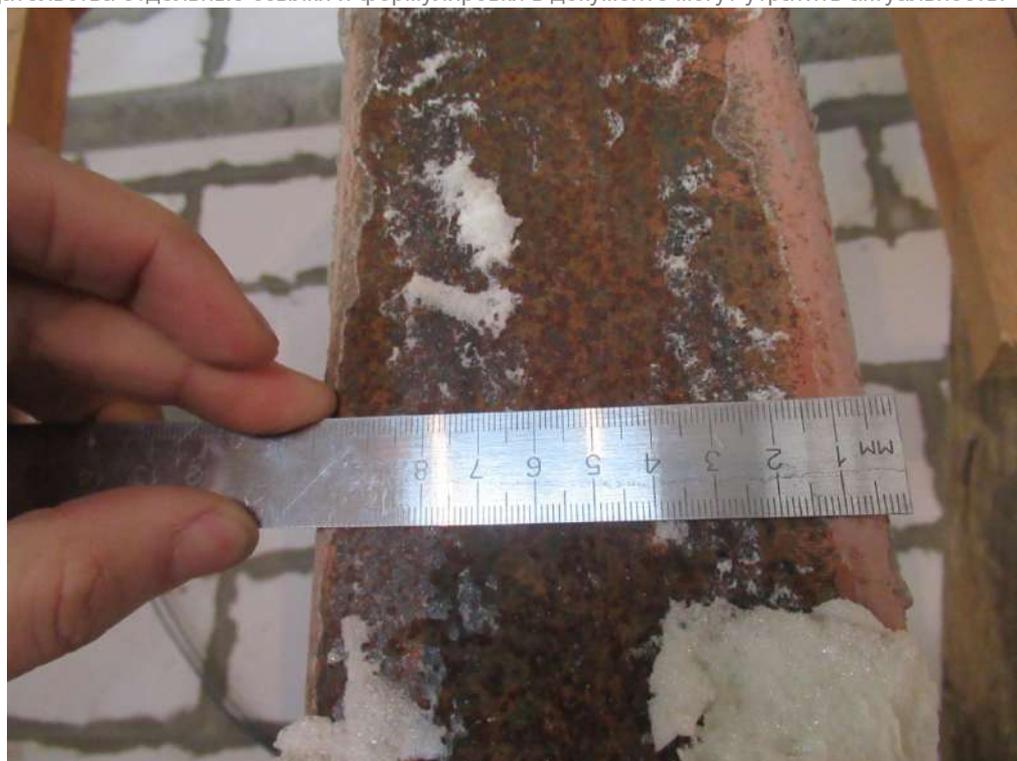
Фото №81.

Металлическая стойка опорной конструкции имеет следы коррозии (фото №79-81), что не соответствует требованиям раздела 14 СП-53-101-98 «Изготовление и контроль качества стальных конструкций». Сварные швы металлической стойки опорной конструкции выполнены с отклонениями от требований нормативной документации. В нарушении требований раздела 10 СП 70.13330.2012 «Несущие и ограждающие конструкции. Актуализированная редакция СНиП 3.03.01-87» сварные швы выполнены не сплошными, имеют наплывы, недопустимые по размерам подрезы, непровары в корне шва, шлаковые включения (фото №82).

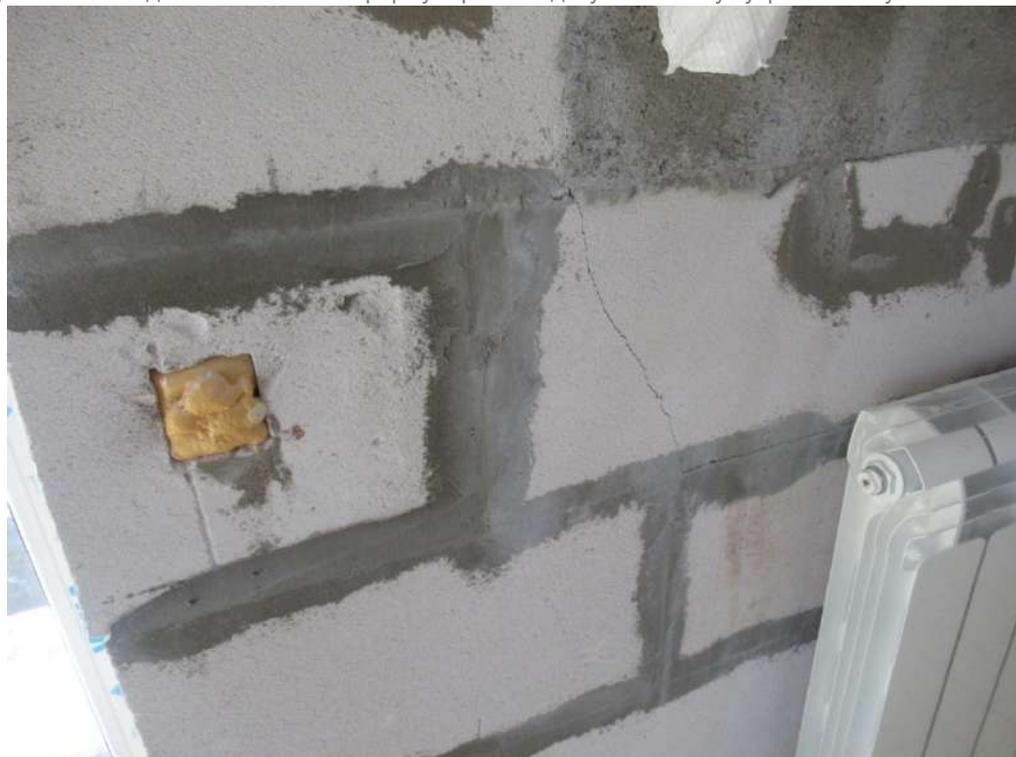
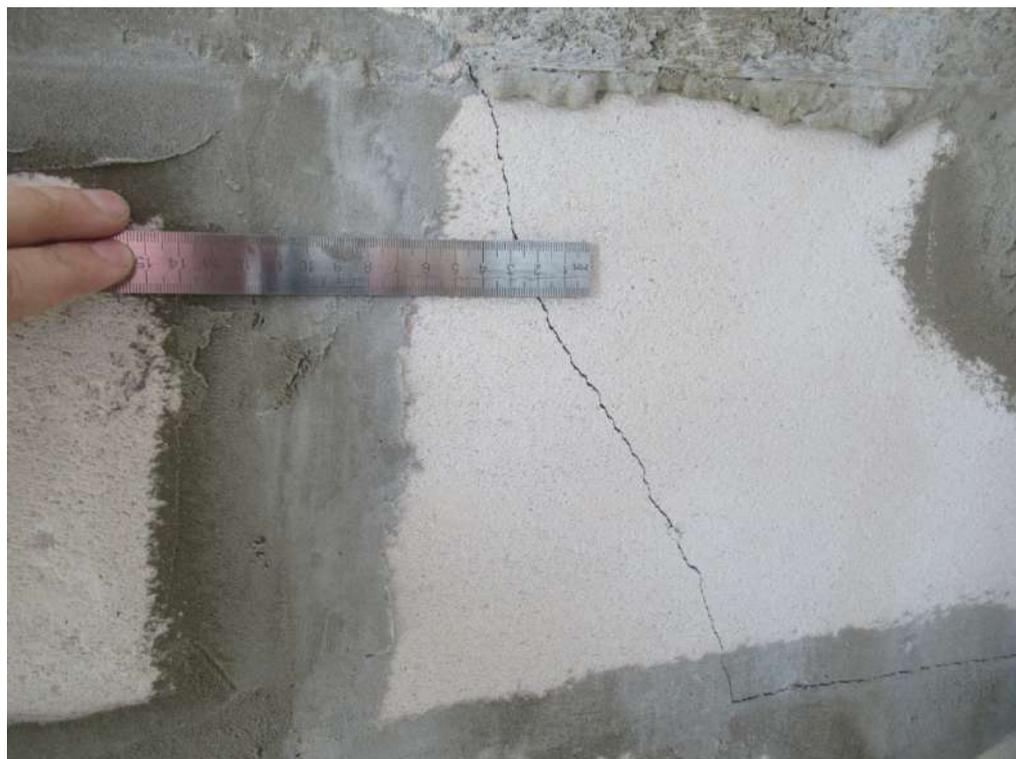
по оси Г в осях 1-2 на наружной несущей стене исследуемого объекта со стороны помещения выявлена косая трещина шириной раскрытия до 2 мм, проходящая через один ряд газобетонных блоков вниз от железобетонного элемента усиления стены до растворного шва между газобетонными блоками и переходящая по горизонтали в растворный шов между блоками (фото №83-84);

Места образования и характер развития трещин свидетельствуют о нарушениях, допущенных при производстве строительных работ по устройству ограждающих конструкций исследуемого объекта.

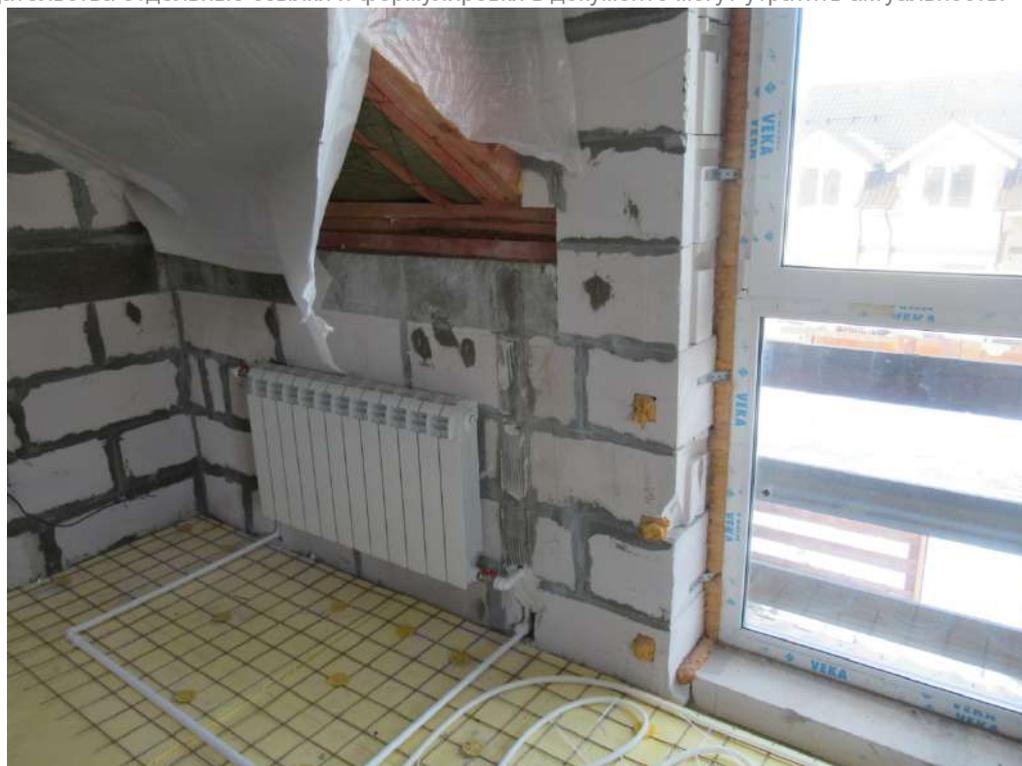
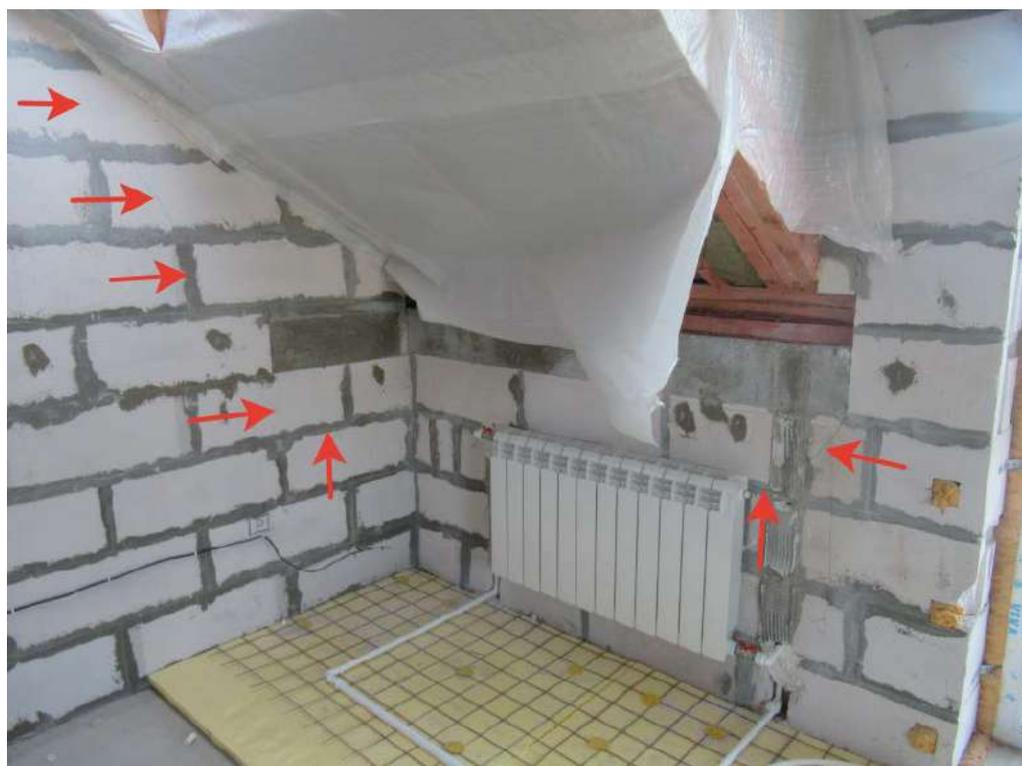
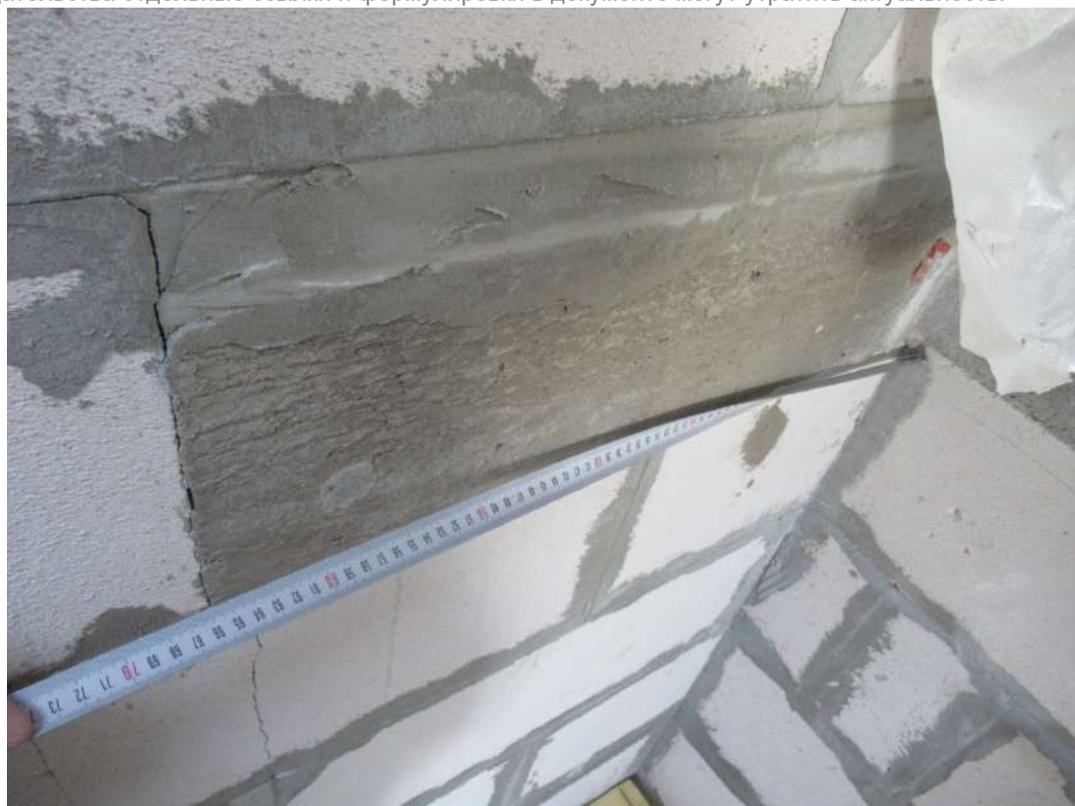
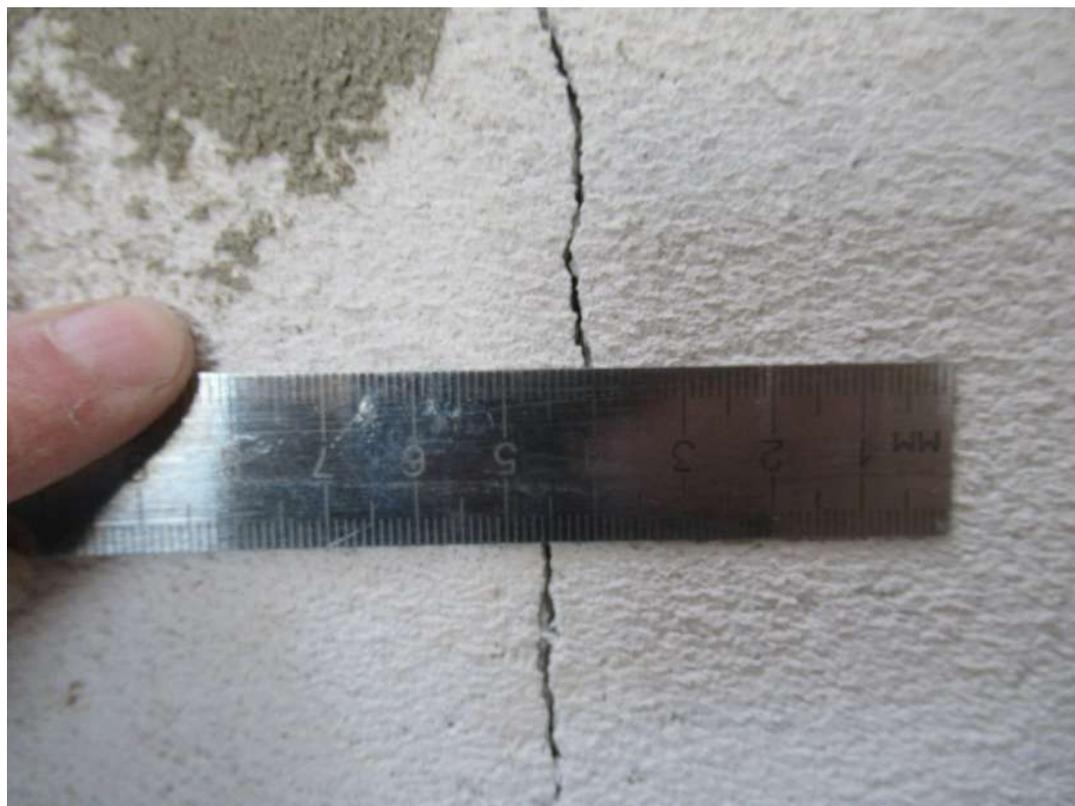
по оси 2 в осях А-Б на несущей стене со стороны помещения исследуемого объекта выявлена косая волосяная трещина, проходящая через три ряда газобетонных блоков от конструкции кровли до железобетонного элемента усиления стены проходящая через растворные швы между газобетонными блоками и переходящая в вертикальную сквозную трещину шириной раскрытия до 1 мм, проходящую через весь газобетонный блок, расположенный под железобетонным элементом усиления стены (фото №85-88);
