Заключение специалиста № [REDACTED]

«17» июля 2019 г. между [REDACTED] (Заказчик) и [REDACTED] (Исполнитель) заключен Договор [REDACTED] на оказание услуг по проведению экспертного исследования универсального покрытия на основе резиновой крошки выполненного на объекте, расположенного по адресу: Московская область, г. Лыткарино, мкр. 4А, с целью ответа на поставленные Заказчиком вопросы.

«Какие недостатки (дефекты) имеет универсальное покрытие на основе резиновой крошки, выполненное по Договору [REDACTED] от «25» июня 2018 года, на спортивных и детских площадках по адресу: Московская область, г. Лыткарино, мкр. 4А?»

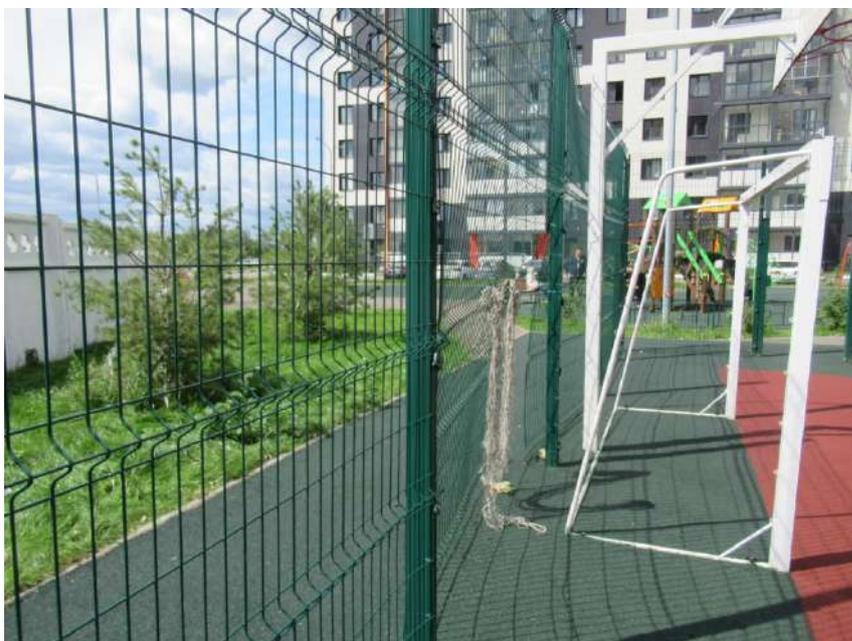
1. Металлические элементы ограждения спортивной площадки имеют повреждения, часть секций ограждения не закреплено надлежащим образом (фото №15, 16).
2. На поверхности универсального покрытия спортивной площадки присутствуют посторонние предметы (фото №16).

Фото № 15. Состояние ограждений спортивной площадки. Металлические элементы ограждения имеют повреждения, часть секций ограждения не закреплено надлежащим образом.

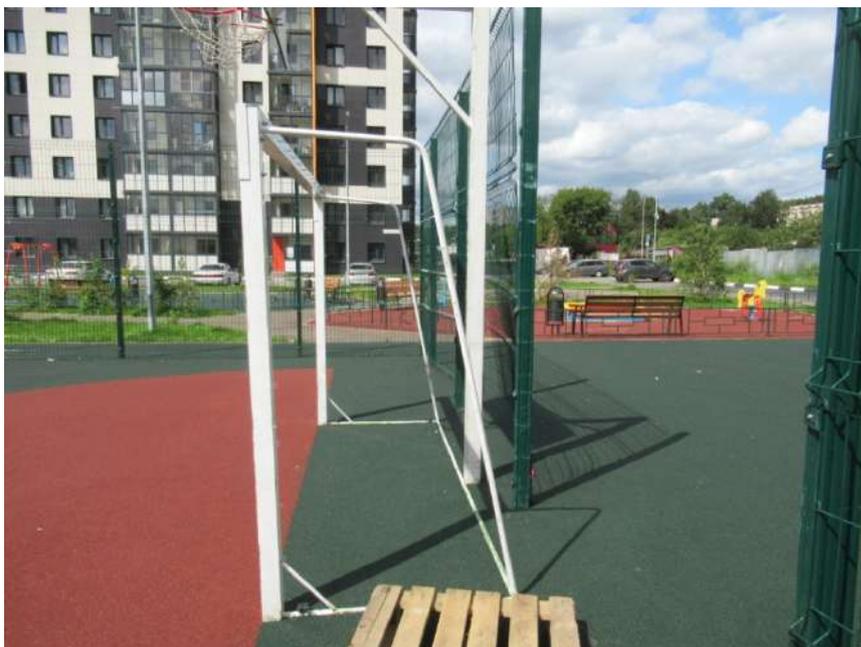
Фото № 16. Состояние ограждений спортивной площадки. Металлические элементы ограждения имеют повреждения, часть секций ограждения не закреплено надлежащим образом. На поверхности универсального покрытия спортивной площадки присутствуют посторонние предметы.

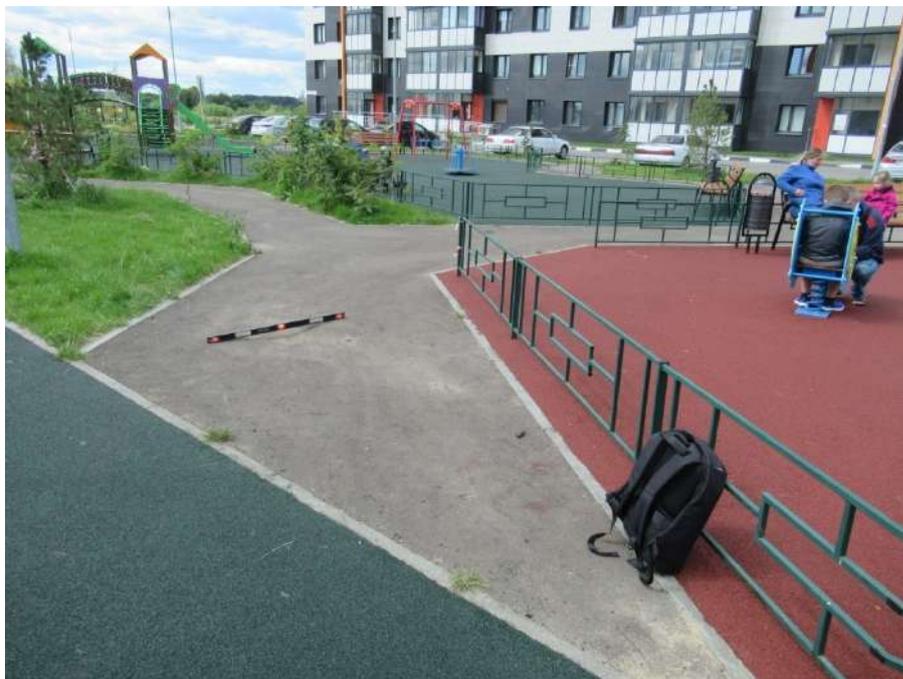
Места деформаций (провалов) участков асфальтобетонных покрытий (фото №17-18, 21-22, 29-30) и участки ремонта асфальтобетонного покрытия в местах его разрушения на объекте благоустройства (фото №23-24), выявленные специалистом при проведении визуального осмотра доступных для визуального осмотра мест, представлены на фотографиях в приложении №1 (фототаблица).

Фото № 17. Отвод воды с поверхности асфальтобетонных покрытий детских и спортивных площадок не организован. Асфальтобетонное покрытие в границах бортовых камней имеет провалы, приводящие к застою воды. В местах застоя воды виден песок. Между асфальтобетонным покрытием и бортовыми камнями видна проросшая трава.

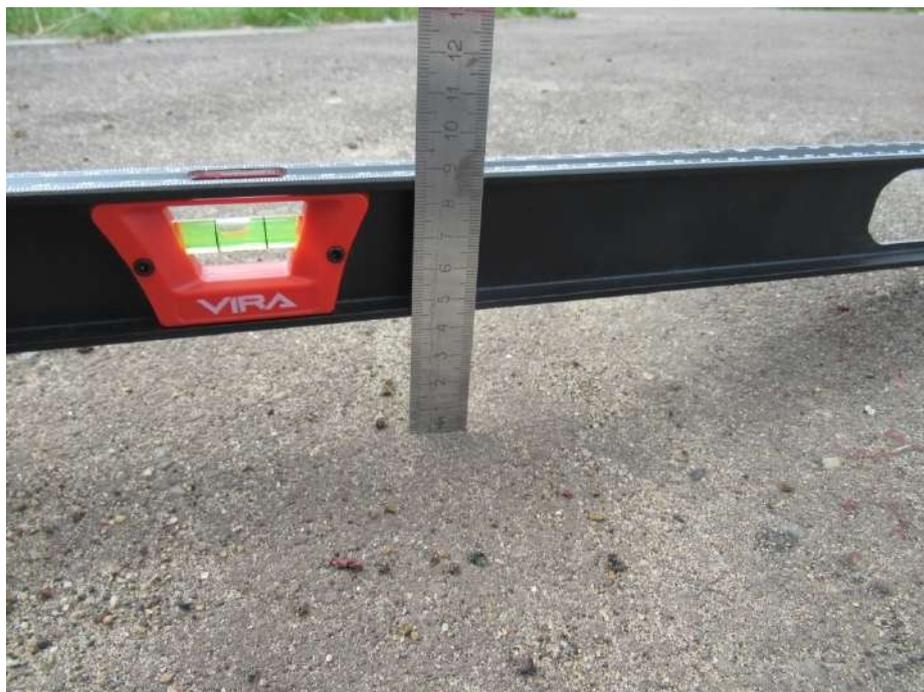
Фото № 18. Контрольный замер величины просвета между контрольной рейкой и асфальтобетонным покрытием, в местах просадки оснований. Отклонение от ровности асфальтобетонного покрытия составляет 45 мм.

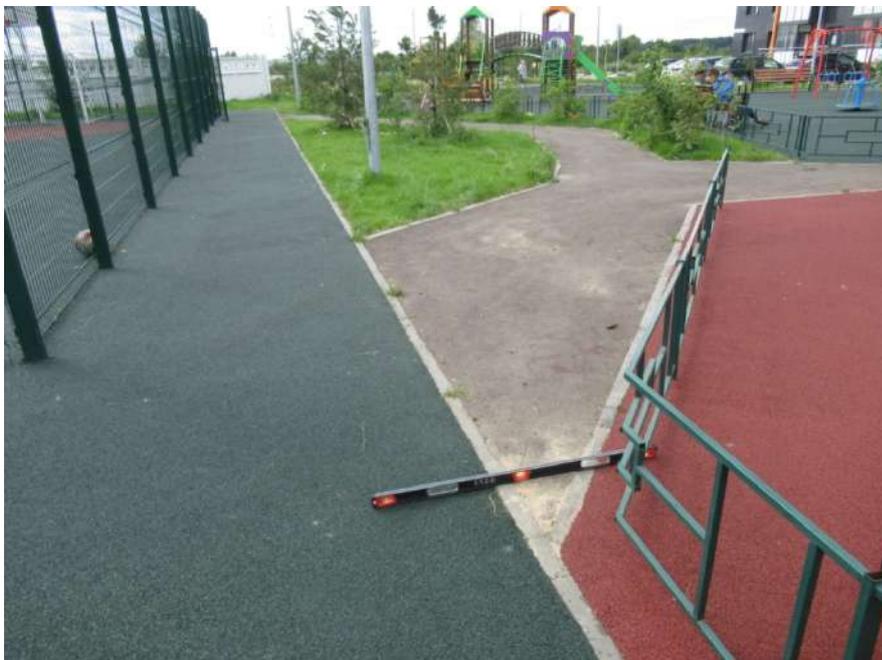
Фото № 19. Поверхность асфальтобетонного покрытия расположена ниже верхней плоскости бортовых камней. Отвод воды с поверхности асфальтобетонных покрытий детских и спортивных – отсутствует. В местах застоя воды виден песок. Между асфальтобетонным покрытием и бортовыми камнями видна проросшая трава.

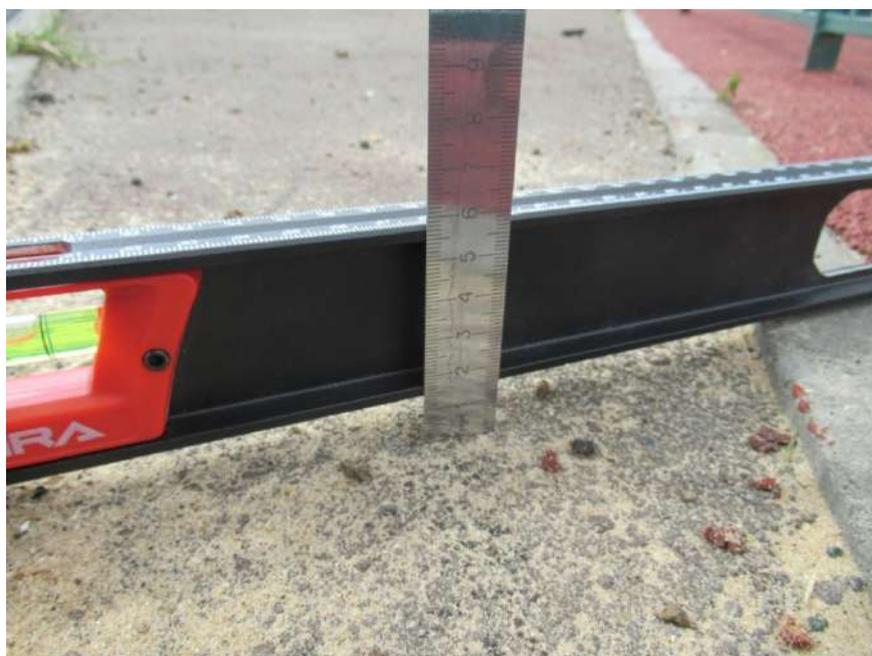
Фото № 20. Контрольный замер расстояния между поверхностью асфальтобетонного покрытия и верхней плоскостью бортовых камней. Поверхность асфальтобетонного покрытия расположена ниже верхней плоскости бортовых камней на 15 мм.

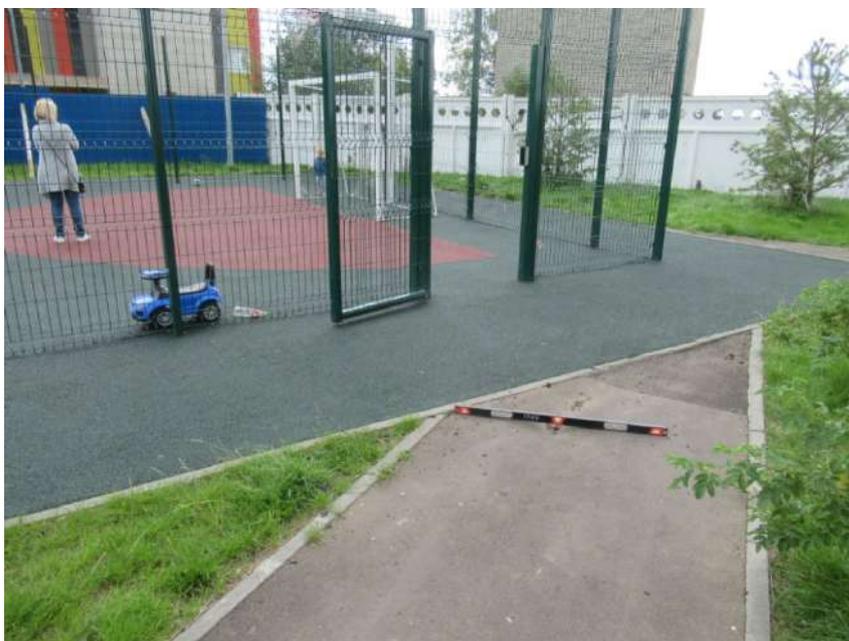
Фото № 21. Отвод воды с поверхности асфальтобетонных покрытий детских и спортивных площадок не организован. Асфальтобетонное покрытие в границах бортовых камней имеет провалы, приводящие к застою воды. В местах застоя воды видны следы намыва песка. Между асфальтобетонным покрытием и бортовыми камнями видна проросшая трава. Видны следы ремонта асфальтобетонного покрытия.

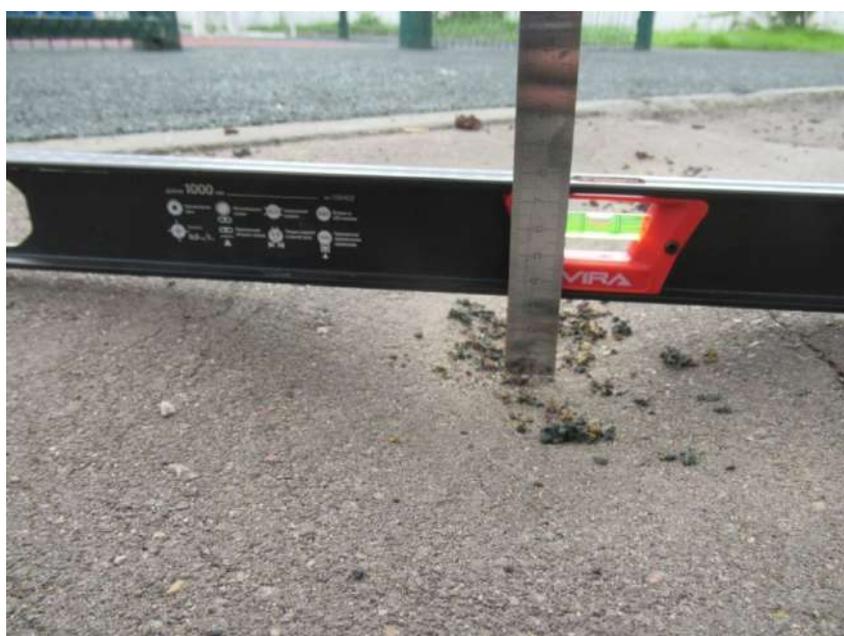
Фото № 22. Контрольный замер величины просвета между контрольной рейкой и асфальтобетонным покрытием, в местах просадки оснований. Отклонение от ровности асфальтобетонного покрытия составляет 35 мм.

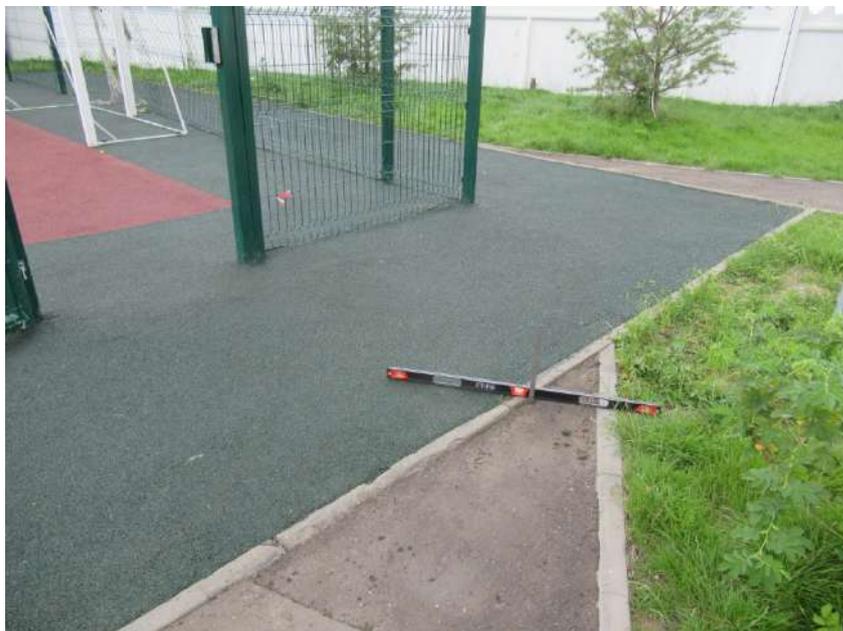
Фото № 23. Поверхность асфальтобетонного покрытия на участке ремонта расположена ниже верхней плоскости бортовых камней. Отвод воды с поверхности асфальтобетонного покрытия – отсутствует. В местах застоя воды виден песок. Между асфальтобетонным покрытием и бортовыми камнями видна проросшая трава.

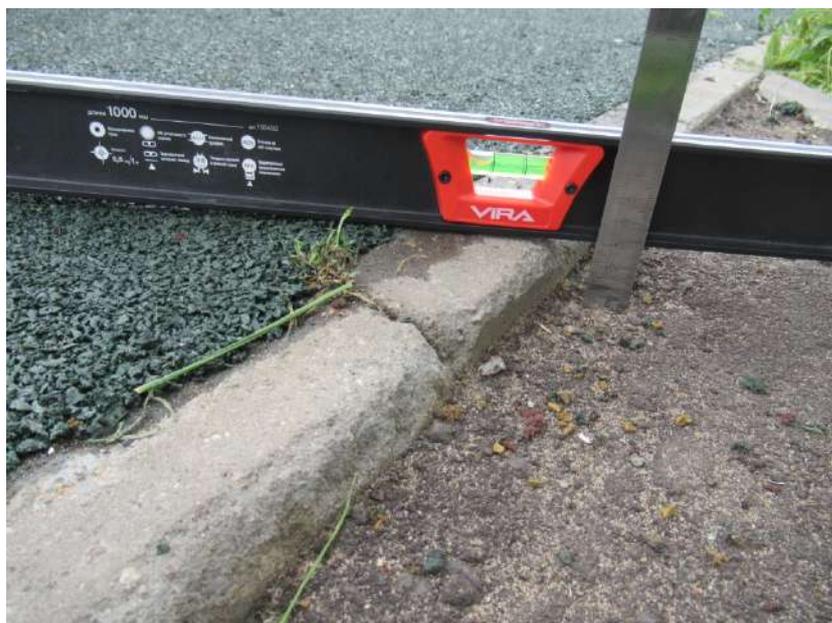
Фото № 24. Контрольный замер расстояния между поверхностью асфальтобетонного покрытия и верхней плоскости бортовых камней на участке ремонта асфальтобетонного покрытия. Поверхность асфальтобетонного покрытия расположена ниже верхней плоскости бортовых камней на 30 мм. Между бортовыми камнями и резиновым покрытием видна проросшая трава.

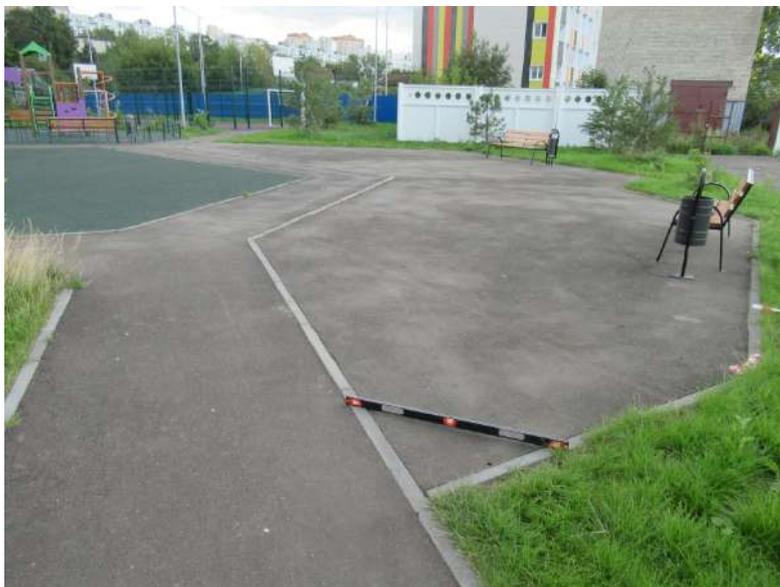
Фото № 25. Асфальтобетонное покрытие площадок ограничено по периметру бортовыми камнями. Поверхность асфальтобетонного покрытия расположена ниже верхней плоскости бортовых камней. Отвод воды с поверхности асфальтобетонного покрытия – отсутствует.

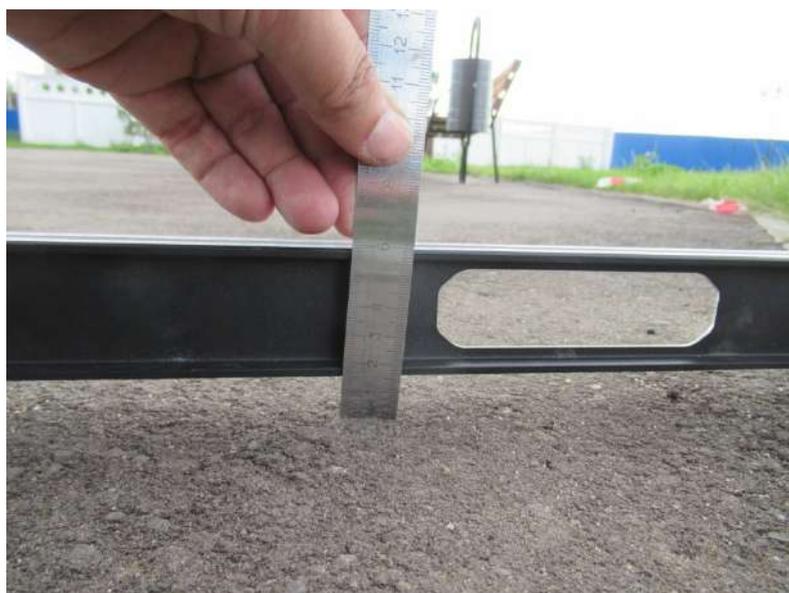
Фото № 26. Контрольный замер расстояния между поверхностью асфальтобетонного покрытия и верхней плоскости бортовых камней. Поверхность асфальтобетонного покрытия расположена ниже верхней плоскости бортовых камней на 17 мм.

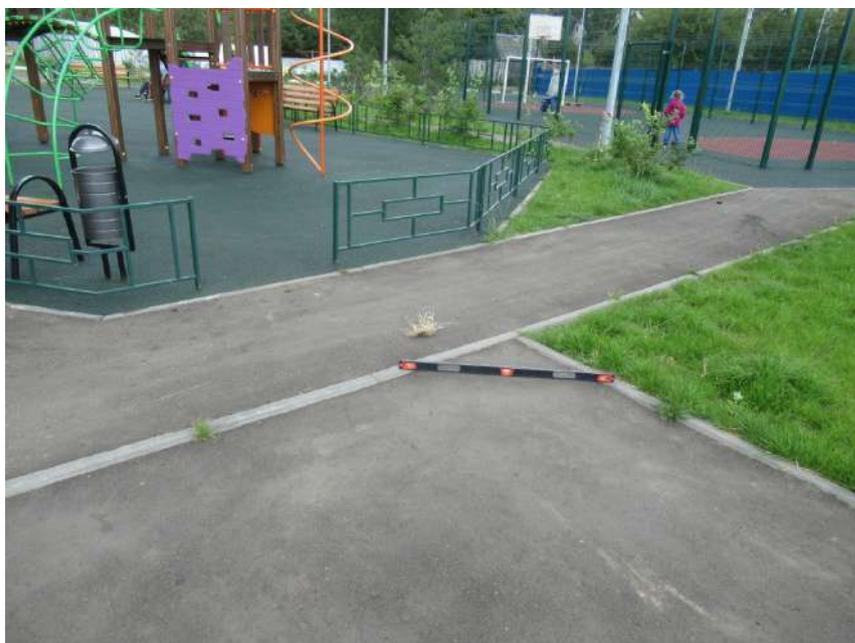
Фото № 27. Поверхность асфальтобетонного покрытия расположена ниже верхней плоскости бортовых камней. Отвод воды с поверхности асфальтобетонного покрытия – отсутствует. Между асфальтобетонным покрытием и бортовыми камнями видна проросшая трава.

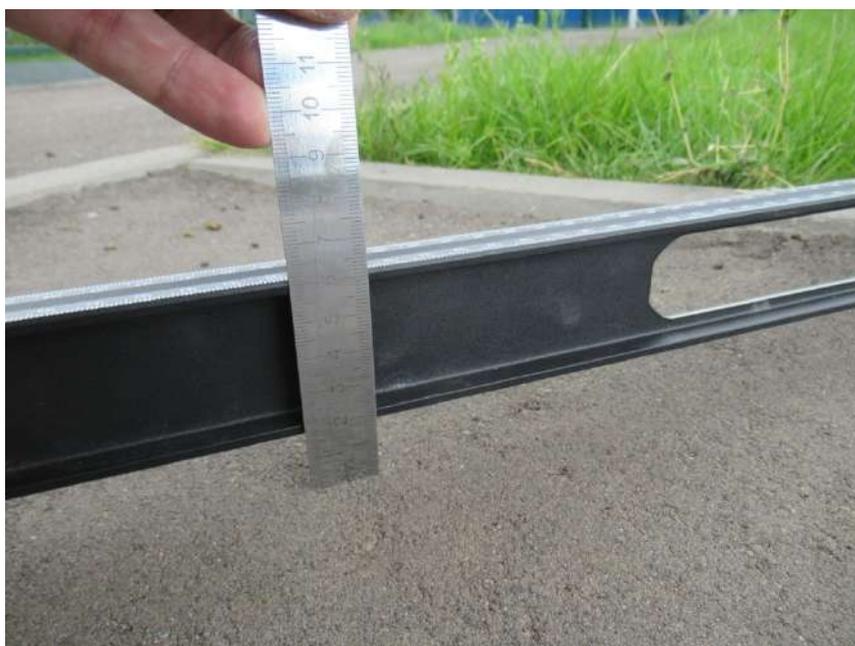
Фото № 28. Контрольный замер расстояния между поверхностью асфальтобетонного покрытия и верхней плоскостью бортовых камней. Поверхность асфальтобетонного покрытия расположена ниже верхней плоскости бортовых камней на 20 мм.

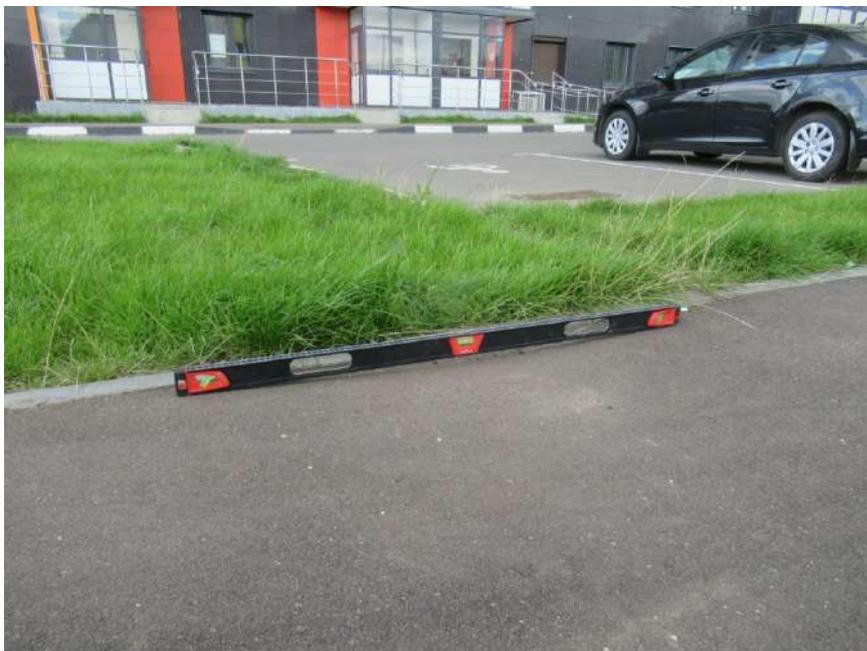
Фото № 29. Отвод воды с поверхности асфальтобетонных покрытий детских и спортивных площадок не организован. Асфальтобетонное покрытие в границах бортовых камней имеет провалы, приводящие к застою воды.

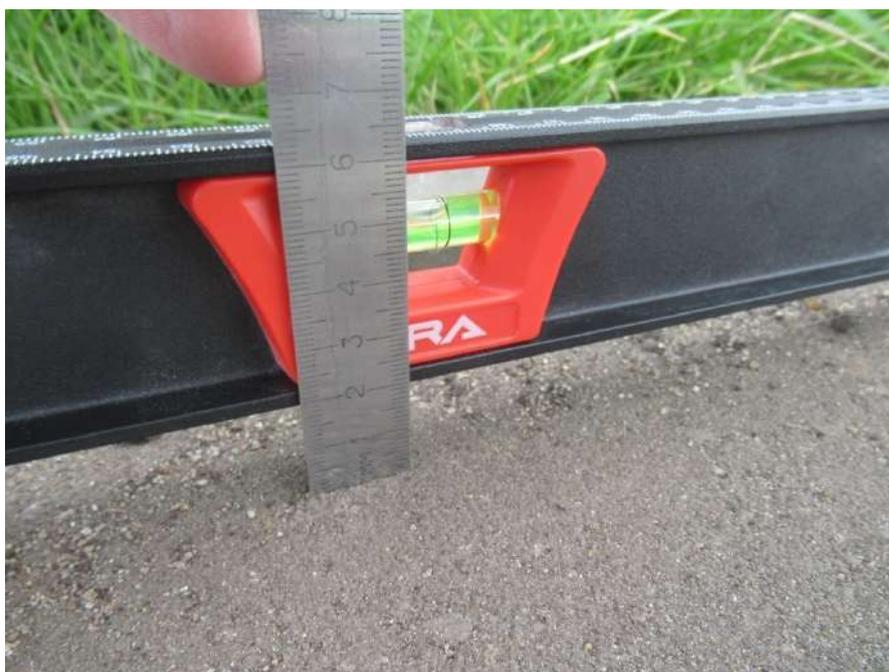
Фото № 30. Контрольный замер величины просвета между контрольной рейкой и асфальтобетонным покрытием, в местах просадки оснований. Отклонение от ровности асфальтобетонного покрытия составляет 20 мм.

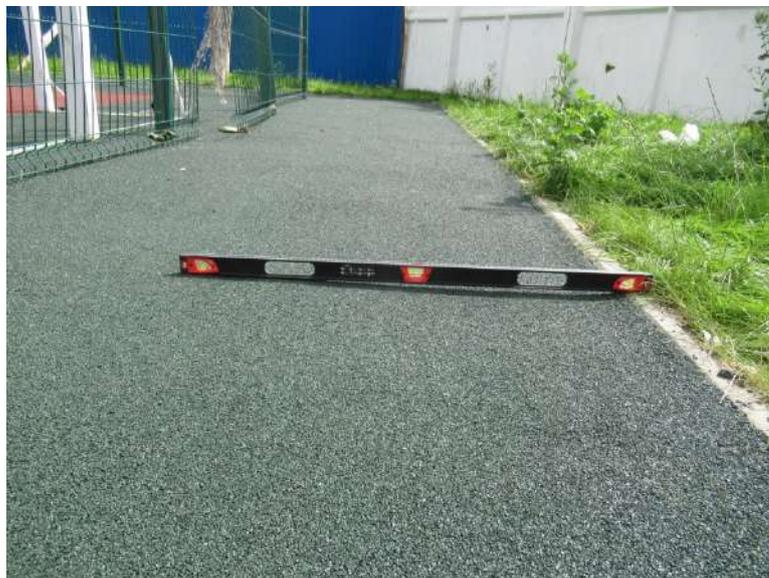
Фото № 31. Спортивная площадка ограничена по периметру бортовыми камнями. Поверхность покрытий спортивной площадки расположена ниже верхней плоскости бортовых камней. Отвод воды с поверхности покрытия – отсутствует.

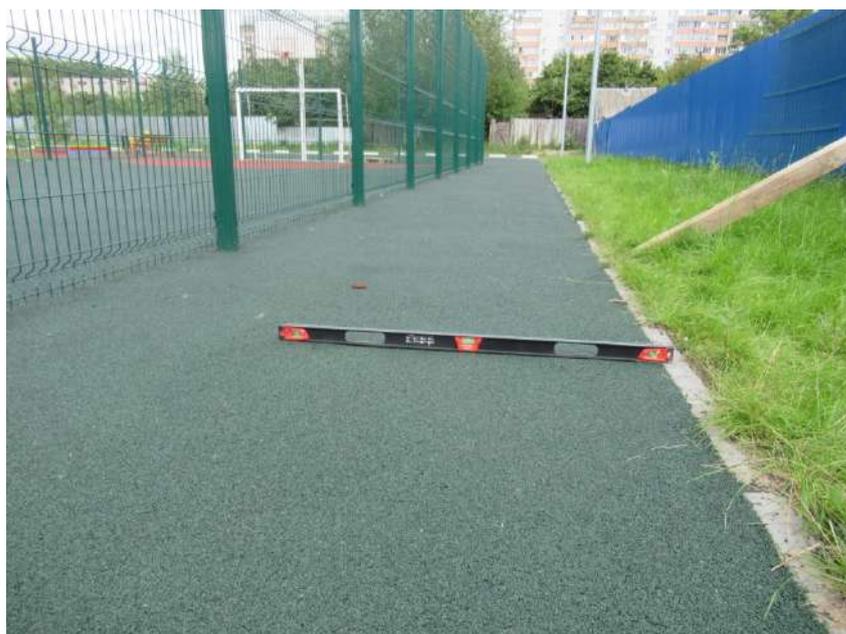
Фото № 32. Спортивная площадка ограничена по периметру бортовыми камнями. Поверхность покрытий спортивной площадки расположена ниже верхней плоскости бортовых камней. Отвод воды с поверхности покрытия – отсутствует.

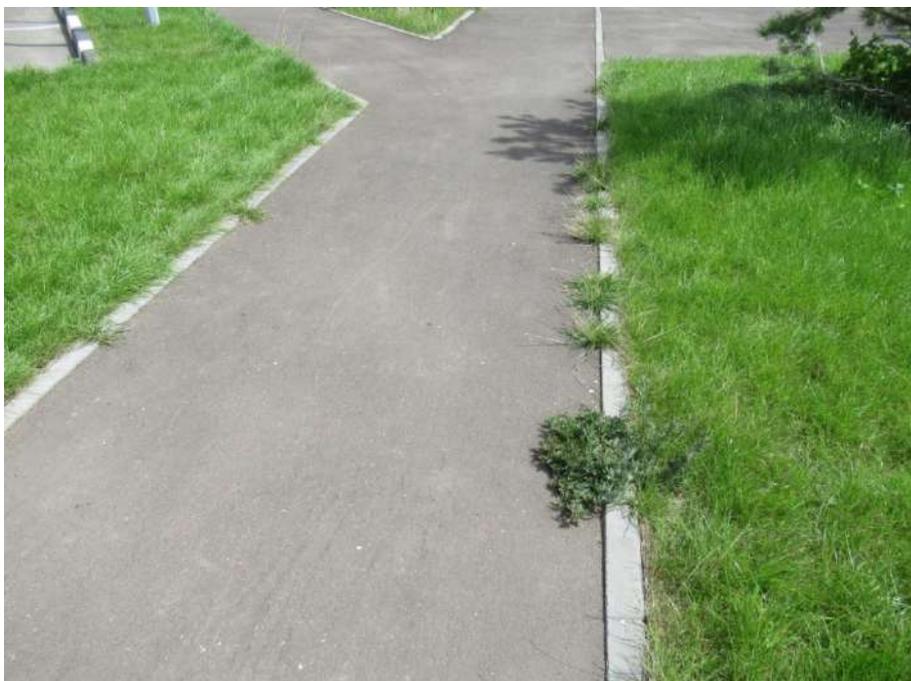
Фото № 33. Между асфальтобетонным покрытием и бортовыми камнями видна проросшая трава.

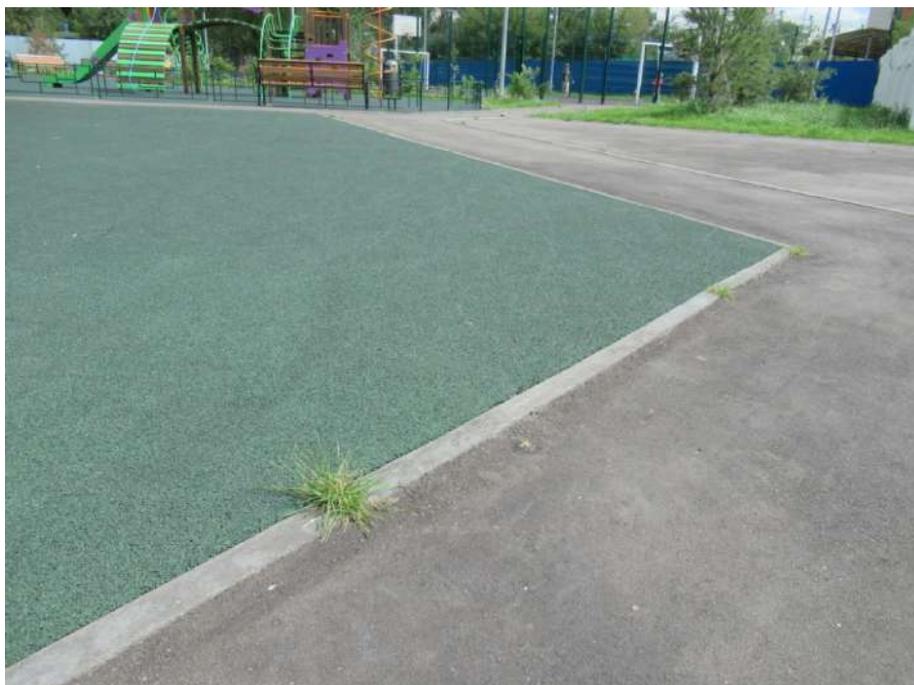
Фото № 34. Между асфальтобетонным покрытием и бортовыми камнями видна проросшая трава.

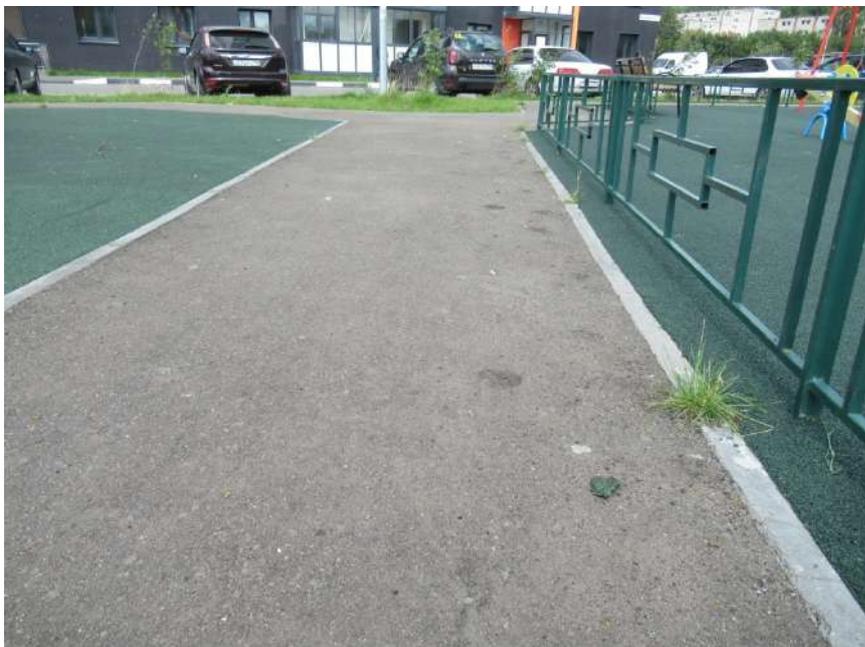
Фото № 35. Между асфальтобетонным покрытием и бортовыми камнями видна проросшая трава.

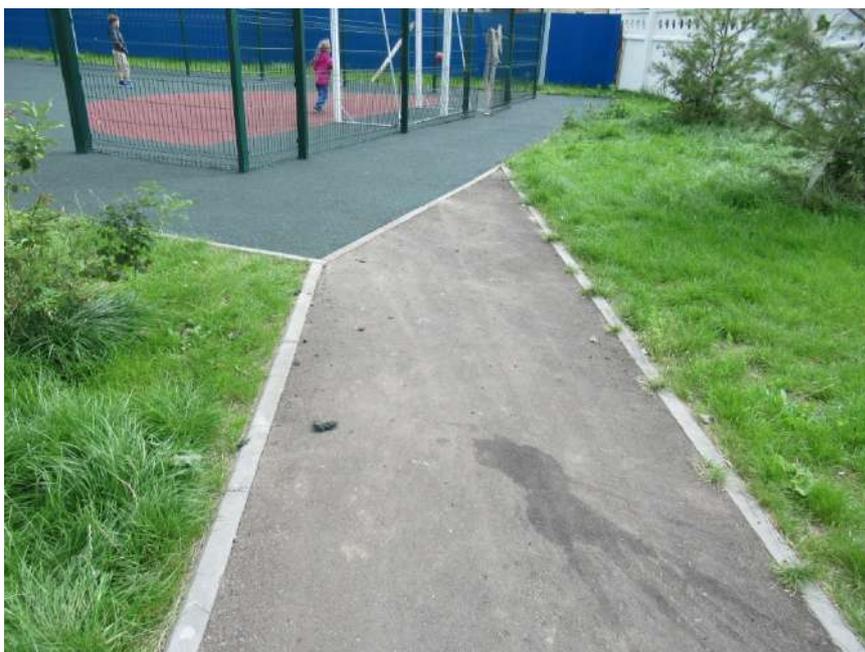
Фото № 36. Между асфальтобетонным покрытием и бортовыми камнями видна проросшая трава.

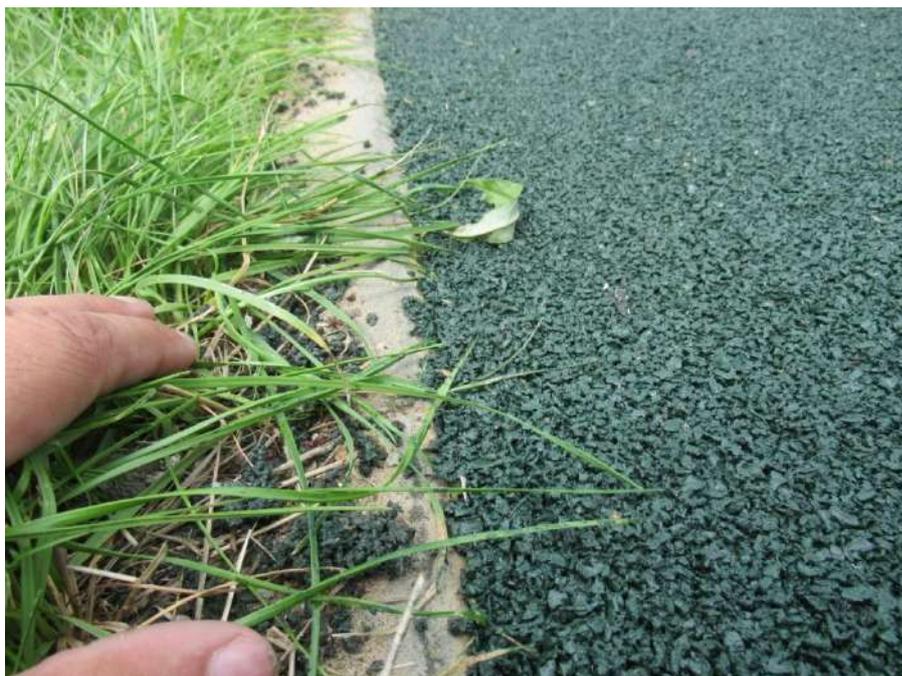
Фото № 38. Крупный план участка примыкания универсального покрытия к бортовым камням на спортивной площадке. Зеленые стебли травы проросшей на газоне прилипли полиуретановому связующему в зазоре между бортовым камнем и резиновым покрытием.

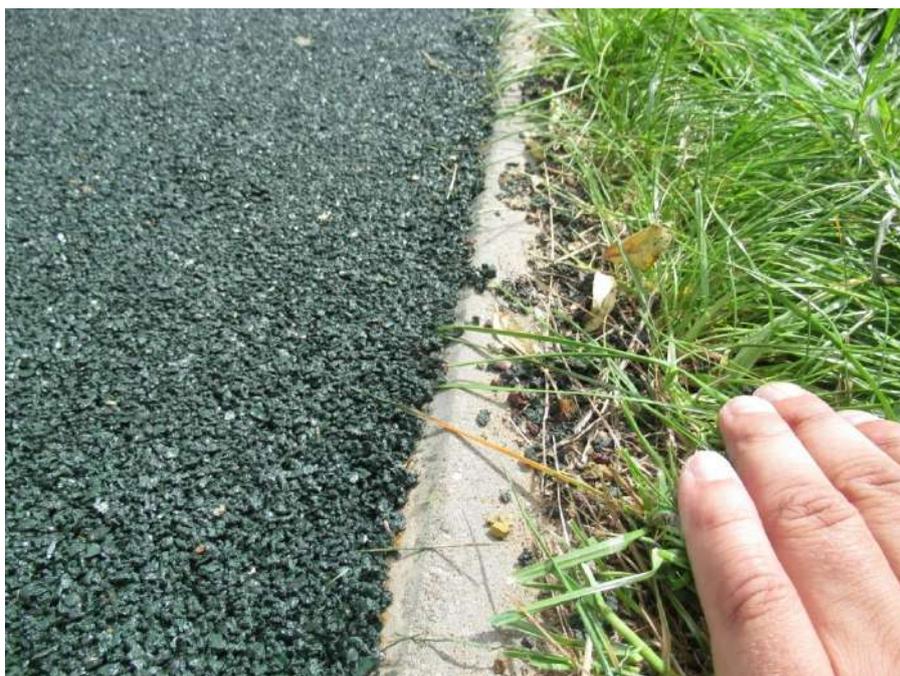
Фото № 40. Крупный план участка примыкания универсального покрытия к бортовым камням на спортивной площадке. Зеленые стебли травы проросшей на газоне прилипли полиуретановому связующему в зазоре между бортовым камнем и резиновым покрытием.

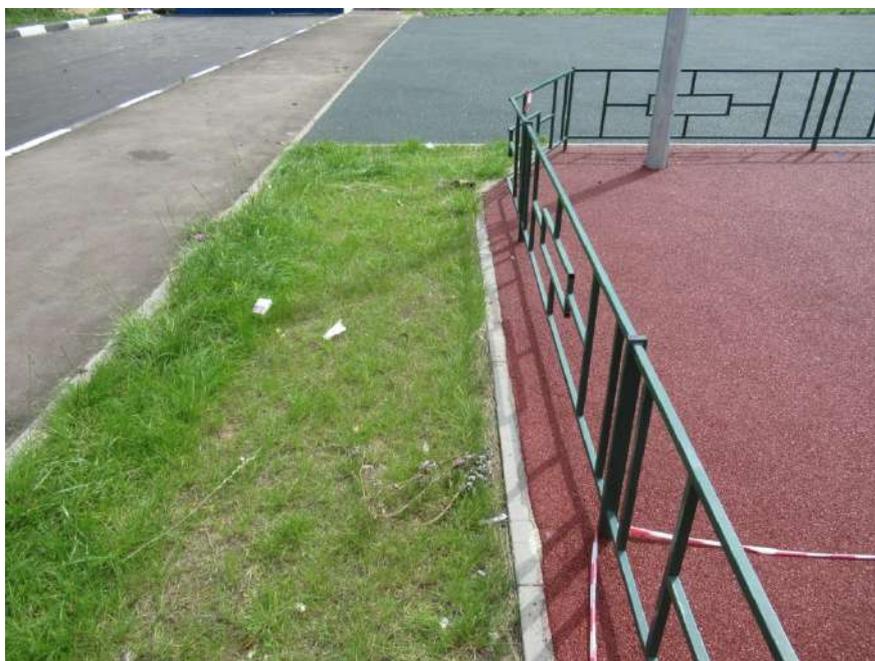
Фото № 41. На территории объекта благоустройства обнаружены остатки сигнальной ленты ограждения.

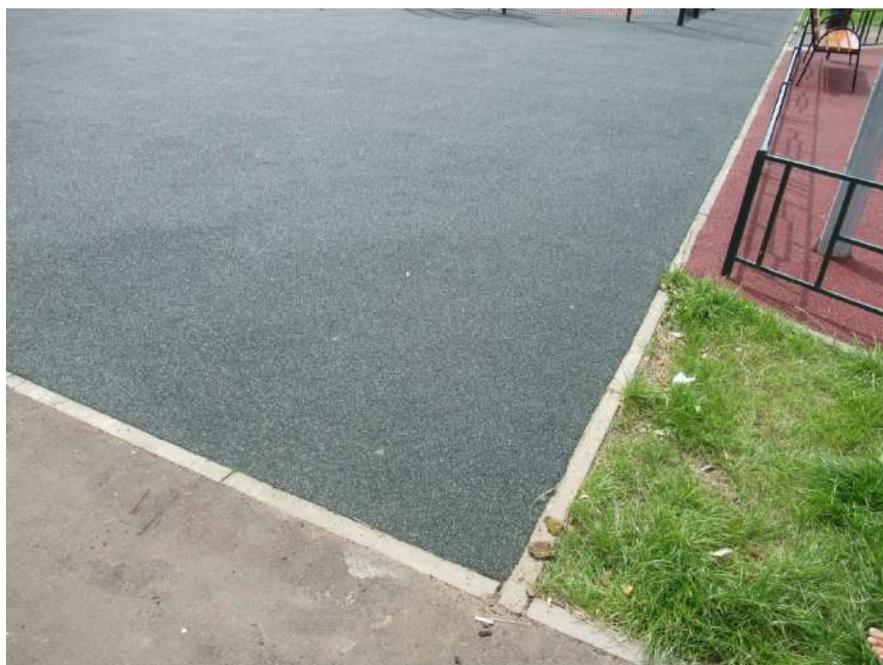
Фото № 42. На ботовом камне между спортивной площадкой и газоном видны остатки резинового покрытия темно-желтого оттенка, предположительно демонтированного.

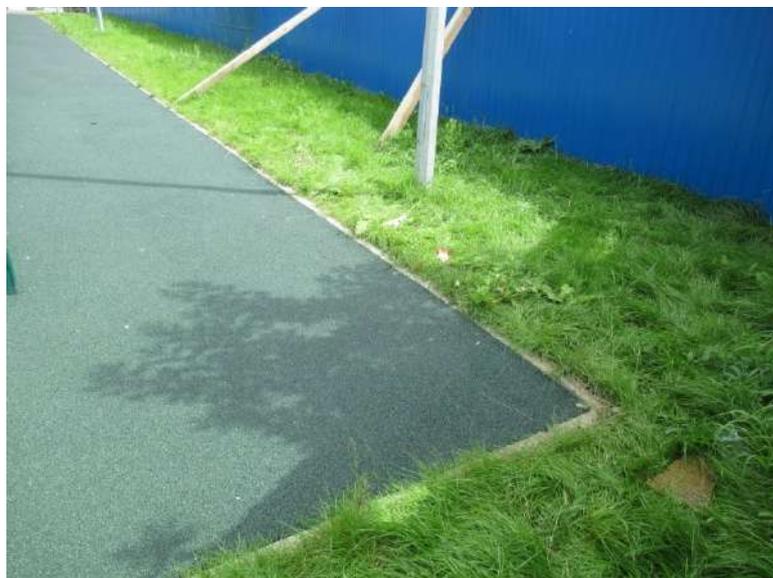
Фото № 43. На газоне виден фрагмент старого резинового покрытия, предположительно демонтированного.

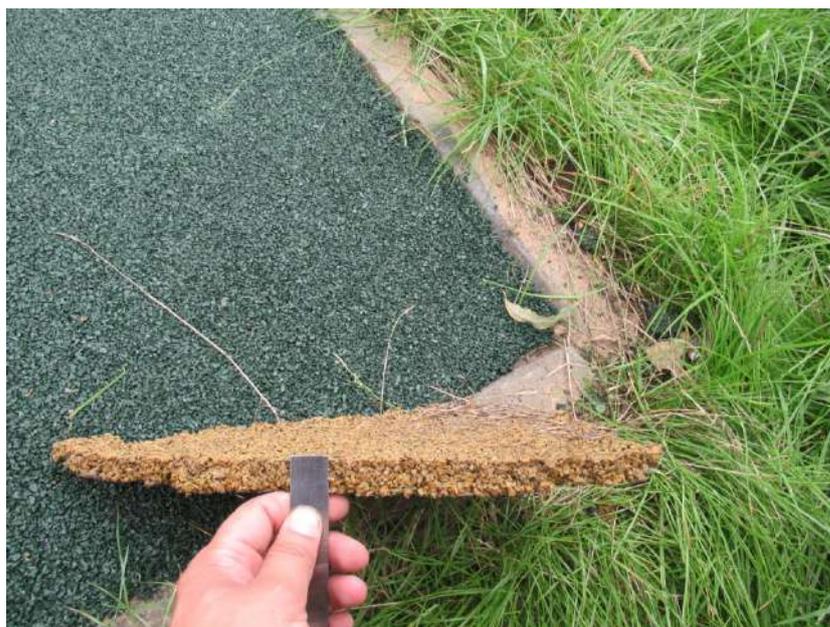
Фото № 44. Контрольный осмотр и замер толщины фрагментов старого резинового покрытия находящиеся в зоне исследуемого объекта. Толщина фрагмента старого резинового покрытия составляет 15 мм.
