Заключение специалиста № [Redacted]

«27» мая 2019 г. между [Redacted] (Заказчик) и [Redacted] (Исполнитель) заключен Договор № [Redacted] на оказание услуг по проведению экспертного исследования универсального покрытия на основе резиновой крошки выполненного на объекте, расположенного по адресу: Ленинградская область, г. Зеленогорск. [Redacted] с целью ответа на поставленные Заказчиком вопросы.

Объектом исследования является универсальное покрытие на основе резиновой крошки, выполненное на площадках, расположенных на открытом воздухе по адресу: Ленинградская область, г. Зеленогорск. [REDACTED]

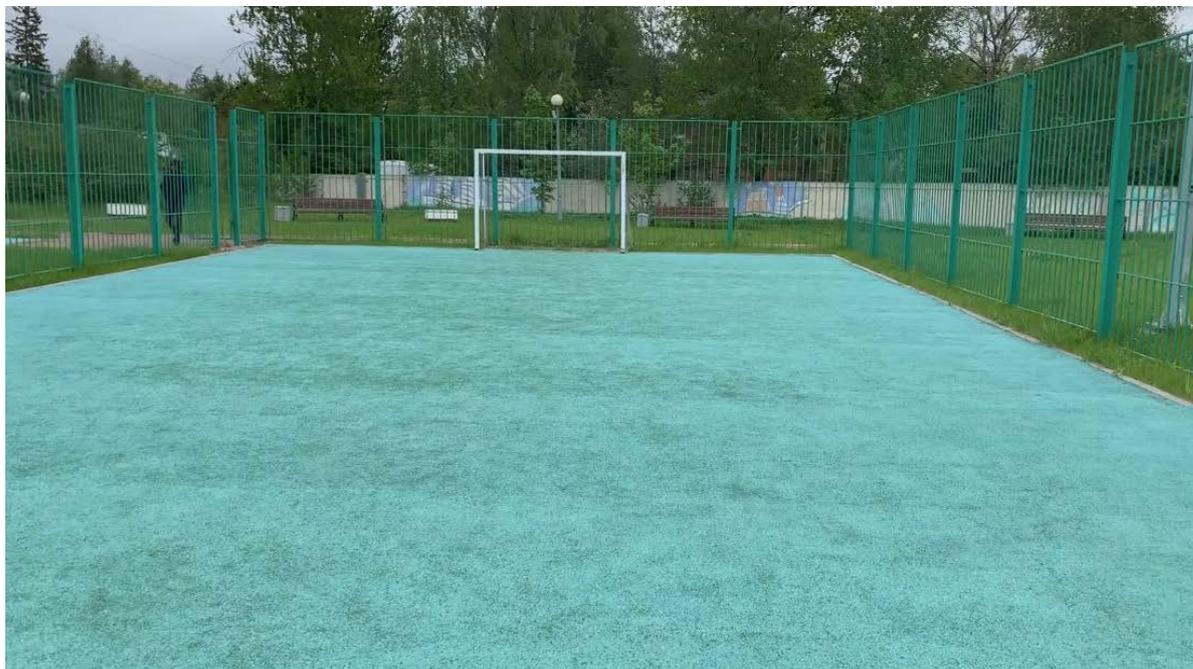
Фото № 1. Общий вид универсального покрытия на площадке №1 (площадка с футбольными воротами огороженная по периметру металлическим ограждением).

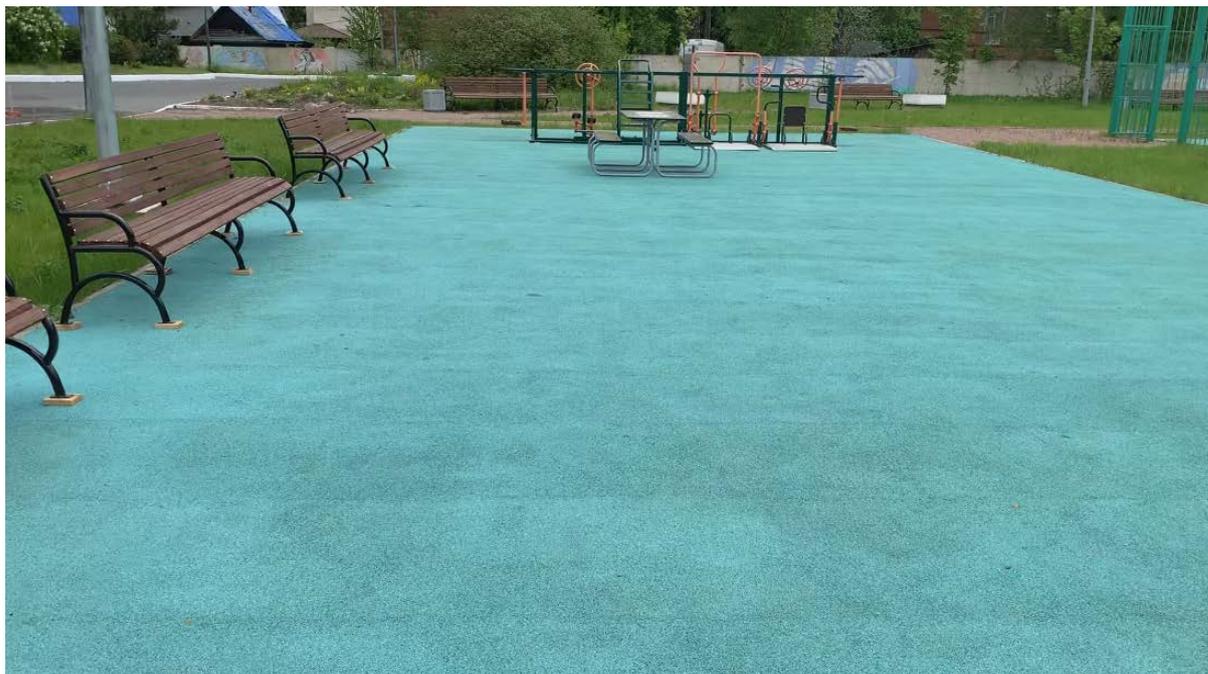
Фото № 2. Общий вид универсального покрытия на площадке №2 (площадка с тренажерным комплексом и малыми архитектурными формами).

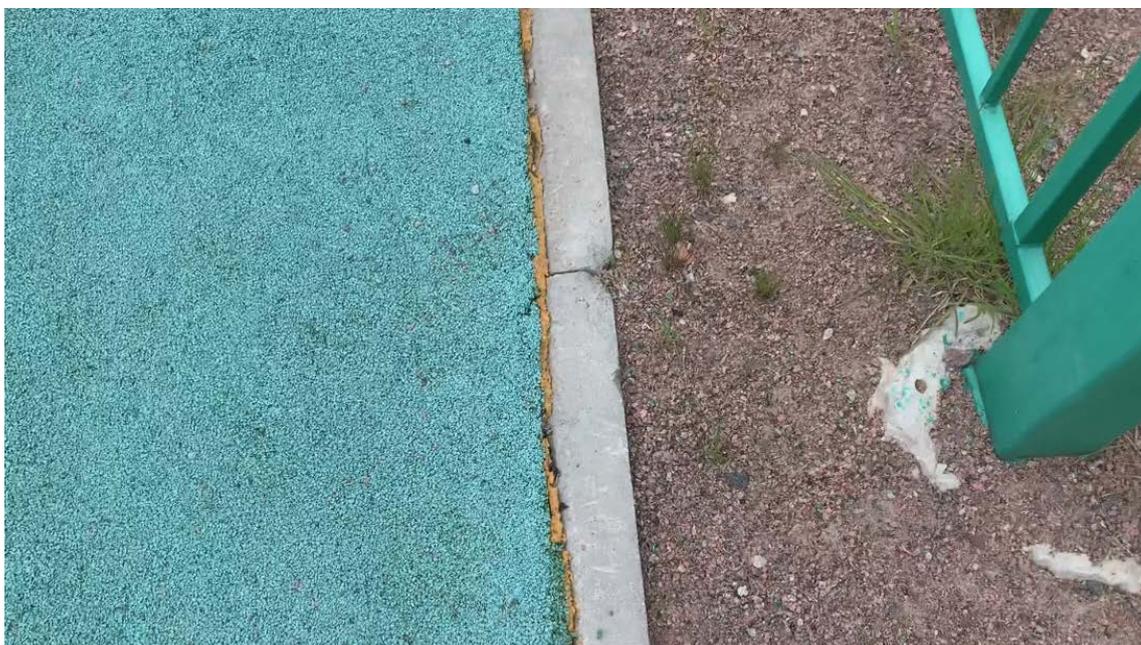
По результатам визуального осмотра мест примыканий универсального покрытия к ограждающим конструкциям (бортовым камням), в процессе исследования, специалистом **выявлены следы подрезки кромки универсального покрытия и многочисленные зазоры между универсальным покрытием и бортовым камнем заполненные материалом желтого цвета**, характерные признаки которого, а именно: видимые по пятнам клеящие свойства материала, наличие характерных для вспенивающихся материалов пор, характерные следы потемнения и разрушения структуры материала в следствии воздействия солнечного света (ультрафиолета) позволяют специалисту сделать допущение, что данный материал является строительной монтажной пеной (в дальнейшем – монтажная пена). Фотографии некоторых участков примыканий на площадке №1 и №2, с выявленными следами подрезки и приклеивания универсального покрытия на монтажную пену представлены в приложении №1 (фототаблица) и приложены к настоящему заключению (фото №3 – 16).

исследования). В связи с этим специалист считает, что **наличие следов подрезки кромки универсального покрытия и зазоры между универсальным покрытием и бортовыми камнями, заполненные монтажной пеной в местах примыканий универсального покрытия к бортовым камням, являются признаком, свидетельствующим о демонтаже (снятия) универсального покрытия на площадке №1 и №2 после его монтажа.**

Фото № 3. Участок примыкания универсального покрытия к бортовым камням на площадке №1 у стойки металлического ограждения при входе на площадку. Кромка резинового покрытия частично подрезана, зазор между бортовым камнем и резиновым покрытием заполнен монтажной пеной.

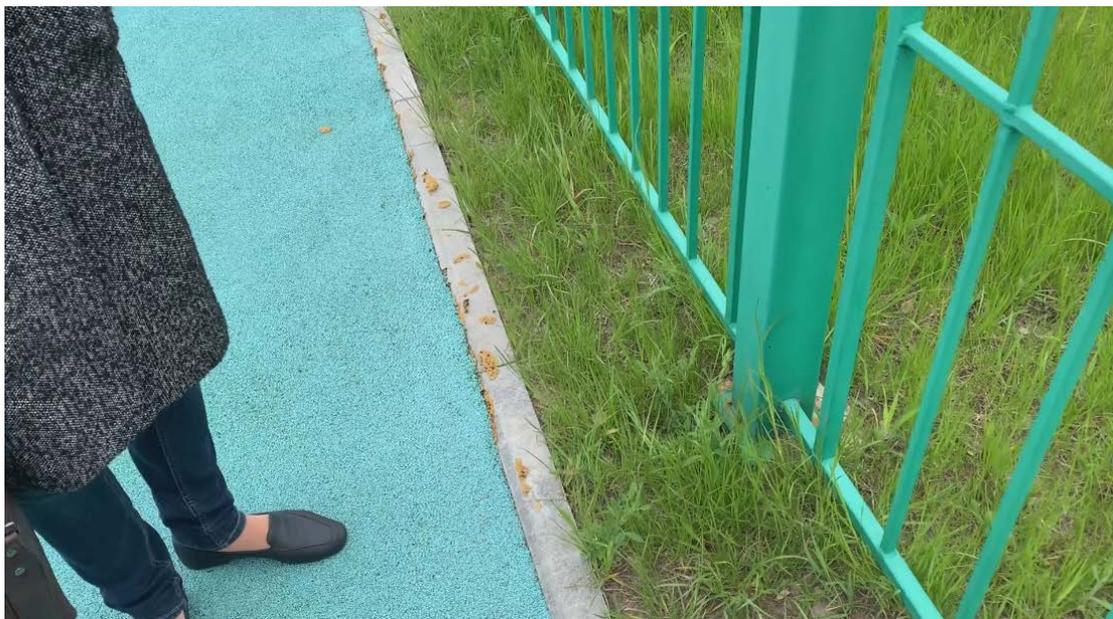
Фото № 4. Участок примыкания универсального покрытия к бортовым камням на площадке №1 у секций металлического ограждения между площадками при входе. На бортовых камнях видны следы монтажной пены. По линии примыкания универсального покрытия к бортовым камням заметен подъем кромки резинового покрытия и выход монтажной пены из зазоров.

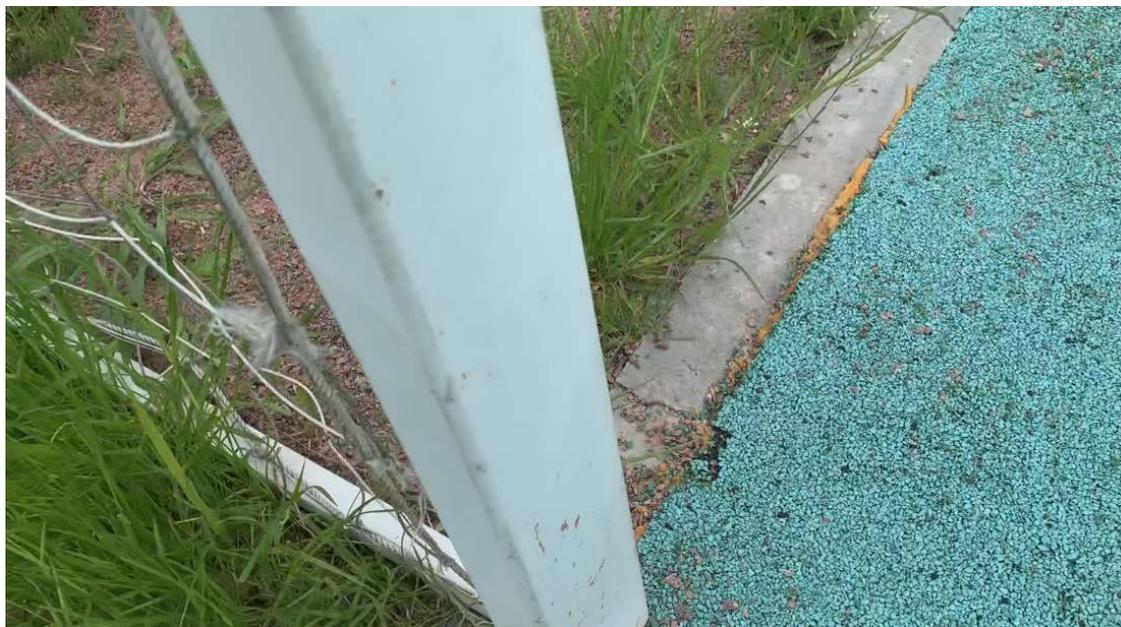
покрытия приводит к разрушению финишного слоя универсального покрытия. Вдавливание и перемещение по поверхности универсального покрытия твердых частиц гранитного отсева, имеющие в результате дробления гранита не правильную форму и острые края, приводит к разрушению застывшего полиуретанового связующего и отрыву резиной (каучуковой) крошки от общей уплотненной массы универсального покрытия. Выявленные при осмотре следы засорения поверхности универсального покрытия твердыми частицами гранитного отсева на площадке №1, представлены на фото №5-6, №8.

Фото № 5. Участок примыкания универсального покрытия к бортовым камням на площадке №1 в створе футбольных ворот. Между резиновым покрытием и бортовым камнем видна монтажная пена. Поверхность универсального покрытия засорена частицами гранитного отсева.

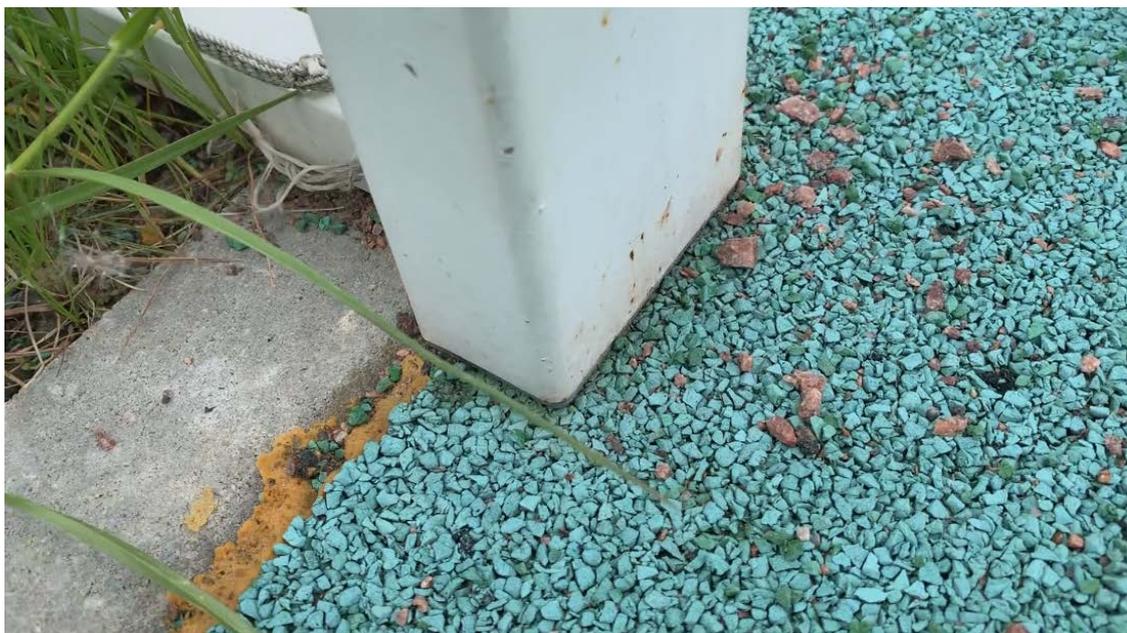
Фото № 6. Участок примыкания универсального покрытия к бортовым камням на площадке №1 у левой стойки футбольных ворот. Между резиновым покрытием и бортовым камнем видна монтажная пена. На поверхности универсального покрытия виден гранитный отсев.

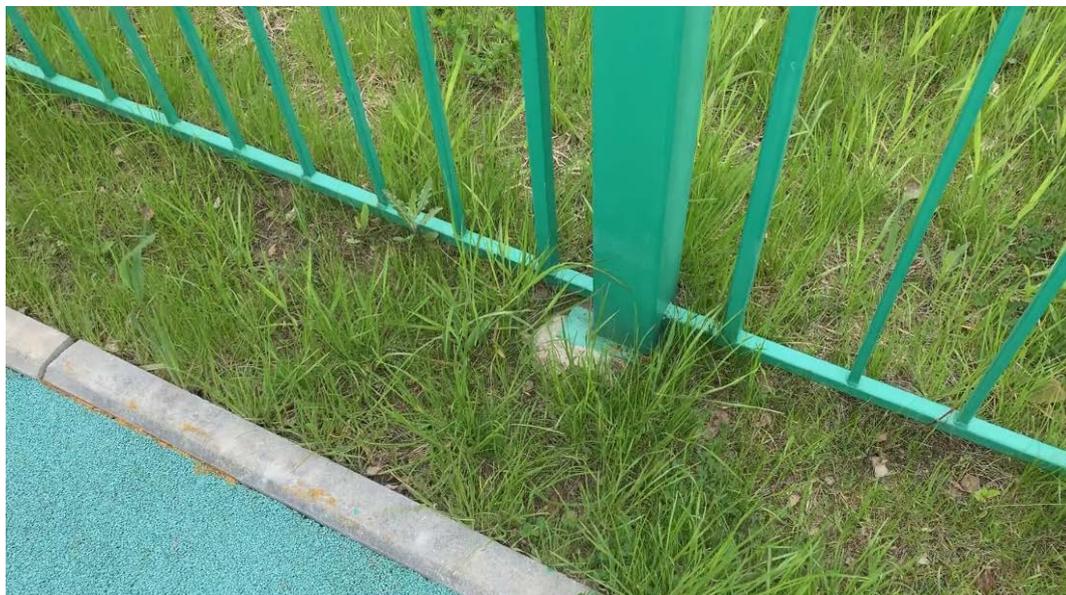
Признаками свидетельствующие о демонтаже универсального покрытия на площадках №1 и №2 так же являются, следы клеящих составов на швах в местах примыкания универсального покрытия к бортовым камням (фото №7, 19 – 20).

Фото № 7. Участок примыкания универсального покрытия к бортовым камням на площадке №1 у секций металлического ограждения. Зазор между бортовым камнем и резиновым покрытием заполнен строительной монтажной пеной, следы монтажной пены и клеящих составов видны на бортовых камнях и на поверхности универсального покрытия.

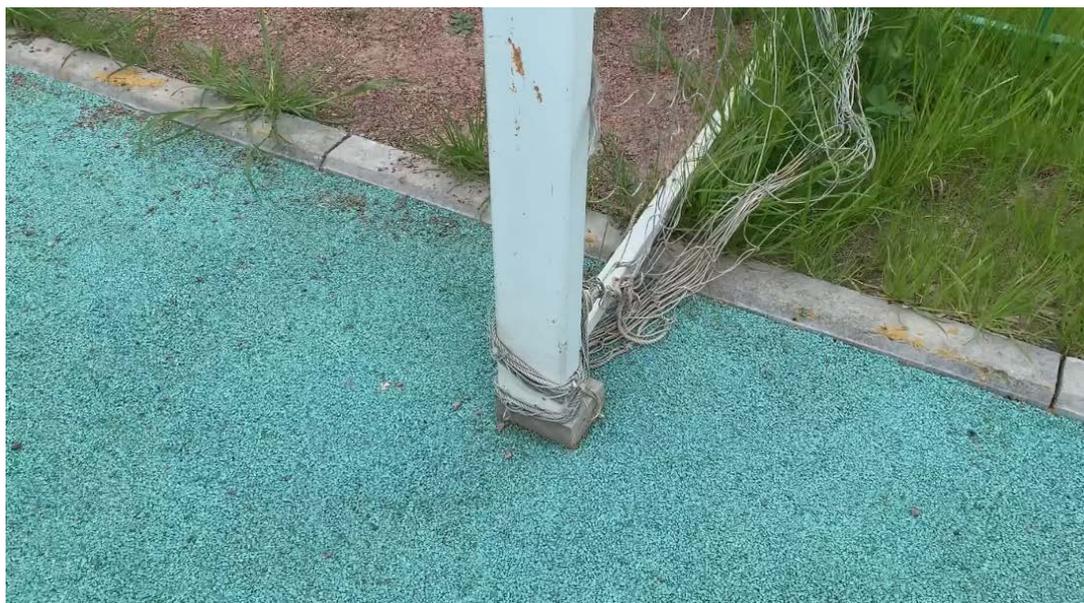
Фото № 8. Участок примыкания универсального покрытия к бортовым камням на площадке №1 у футбольных ворот при входе. На поверхности бортовых камней видны следы строительной монтажной пены. Поверхность универсального покрытия засорена гранитным отсевом. Стойки футбольных ворот не закреплены должным образом и не отвечают требованиям безопасности.

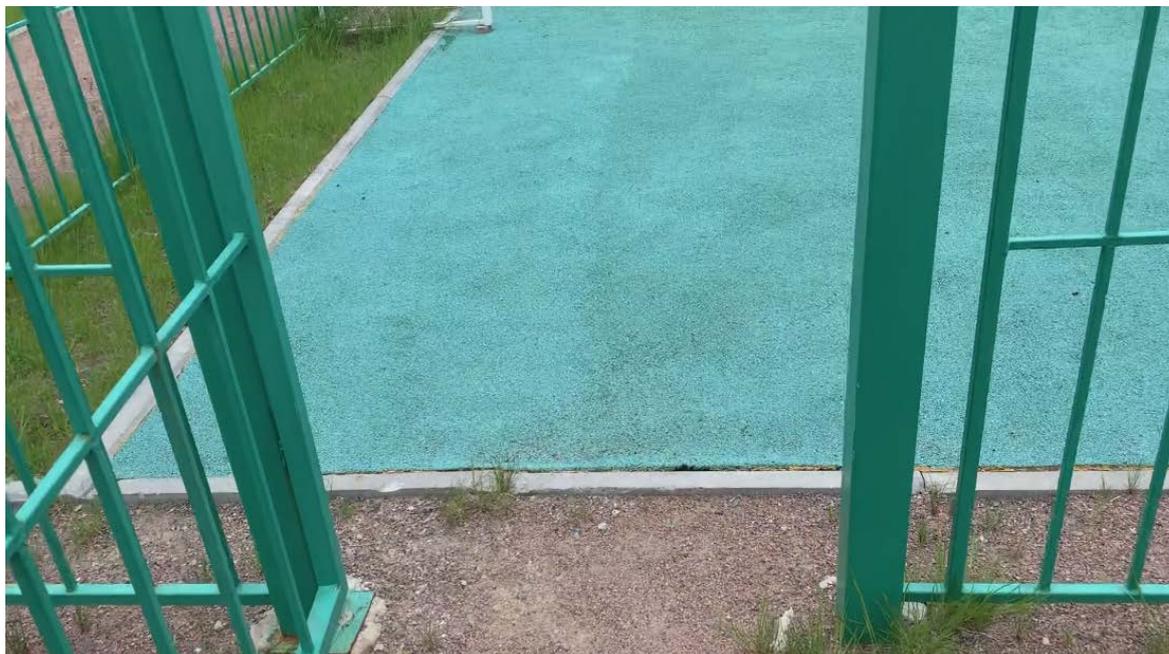
Фото № 9. Участки примыкания универсального покрытия на основе резиновой крошки к бортовым камням на площадке №1 при входе. На примыканиях универсального покрытия к бортовым камням видны зазоры, заполненные монтажной пеной.

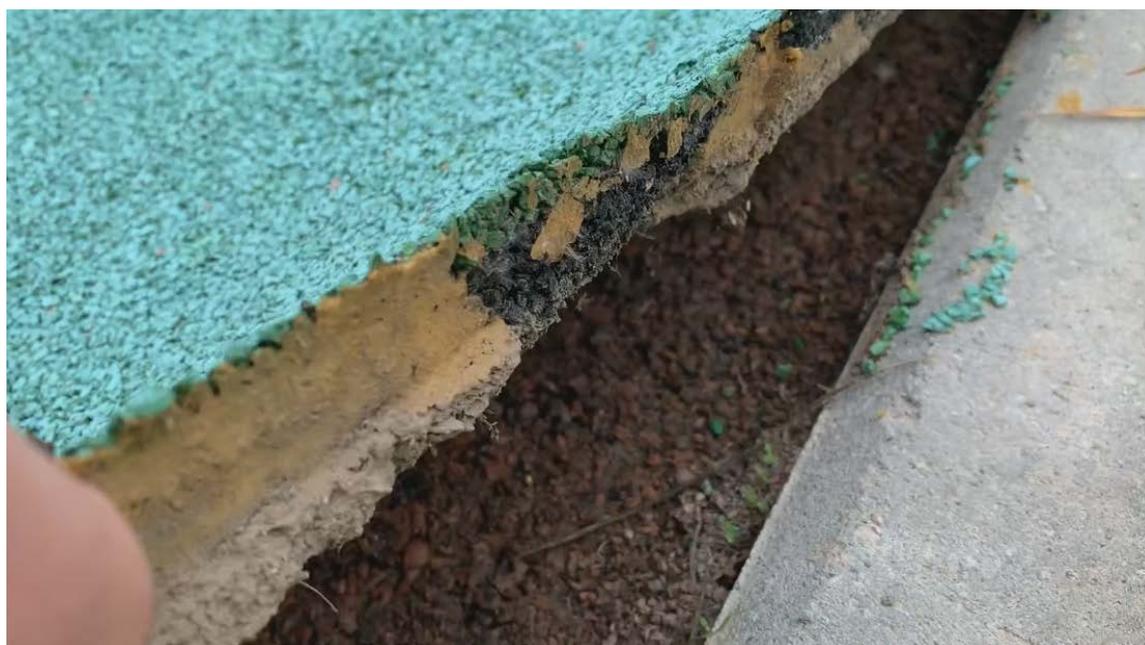
В результате контрольного осмотра кромки универсального покрытия в месте примыкания универсального покрытия к бортовому камню на площадке №1 установлено следующее: универсальное покрытие, выполненное из резиновой (каучуковой) крошки – двухслойное, слои универсального покрытия имеют однородные плотные структуры, адгезия между верхним и нижним выравнивающим слоем универсального покрытия хорошая. Сцепление универсального покрытия с монтажной пеной, в местах контрольного осмотра, происходит по кромке универсального покрытия с плохой адгезией. Структура универсального покрытия, состоящая из связанных между собой застывшим полиуретановым связующим резиновых (каучуковых) крошек (гранул), видимая по кромке универсального покрытия - не нарушена. Следов межмолекулярного взаимодействия связующих компонентов монтажной пены с полиуретановым связующим универсального покрытия, которое могло происходить в случае, если бы процесс схватывания (затвердевания) компонентов монтажной пены и универсального покрытия происходил в одно и тоже время, не выявлено. Следов деформаций однородной массы компонентов универсального покрытия, которые могло происходить при монтаже покрытия в случае, если процесс схватывания (затвердевания) полиуретанового связующего универсального покрытия происходил позже затвердевания компонентов монтажной пены – не выявлено. Исходя из вышеизложенного специалист делает вывод, что **применение монтажной пены для заделка зазоров в местах примыканий универсального покрытия к бортовым камням происходило после демонтажа (снятия) универсального покрытия.**

Фото № 10. Контрольный осмотр участка примыкания универсального покрытия к бортовым камням на площадке №1. На кромке универсального покрытия видно, что покрытие – двухслойное. Кромка универсального покрытия слоем монтажной пены, который местами нарушен. Структура универсального покрытия - не нарушена.

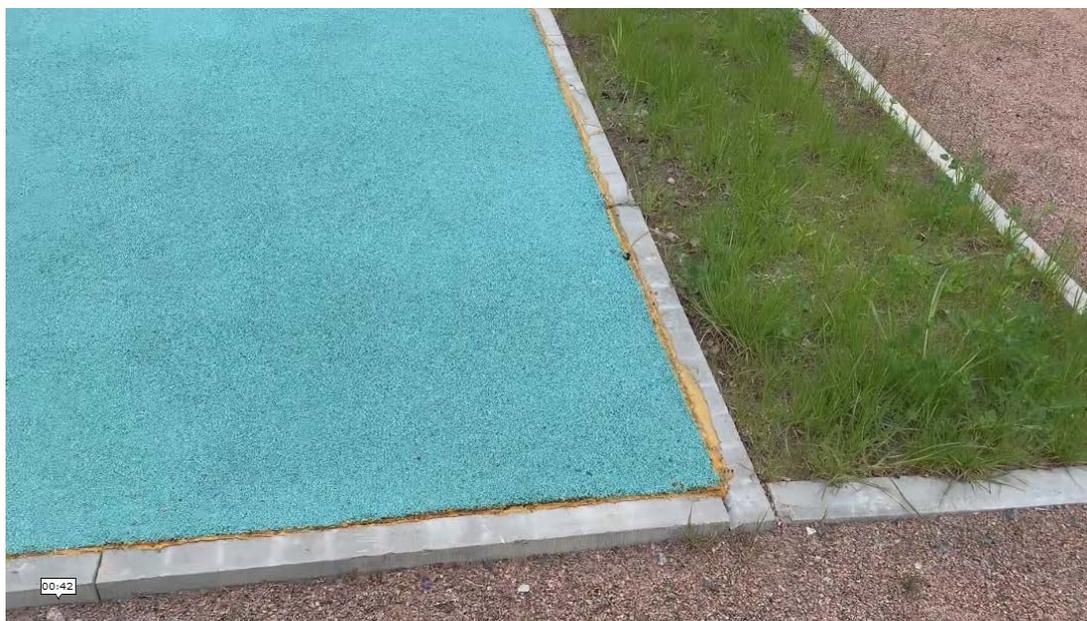
Фото № 11. Участок примыкания универсального покрытия к бортовым камням на площадке №2 рядом с пешеходной дорожкой. Зазоры между бортовым камнем и резиновым покрытием заполнены монтажной пеной, следы монтажной пены видны на поверхности бортовых камней. Край универсального покрытия приподнят и выступает над уровнем бортовых камней.

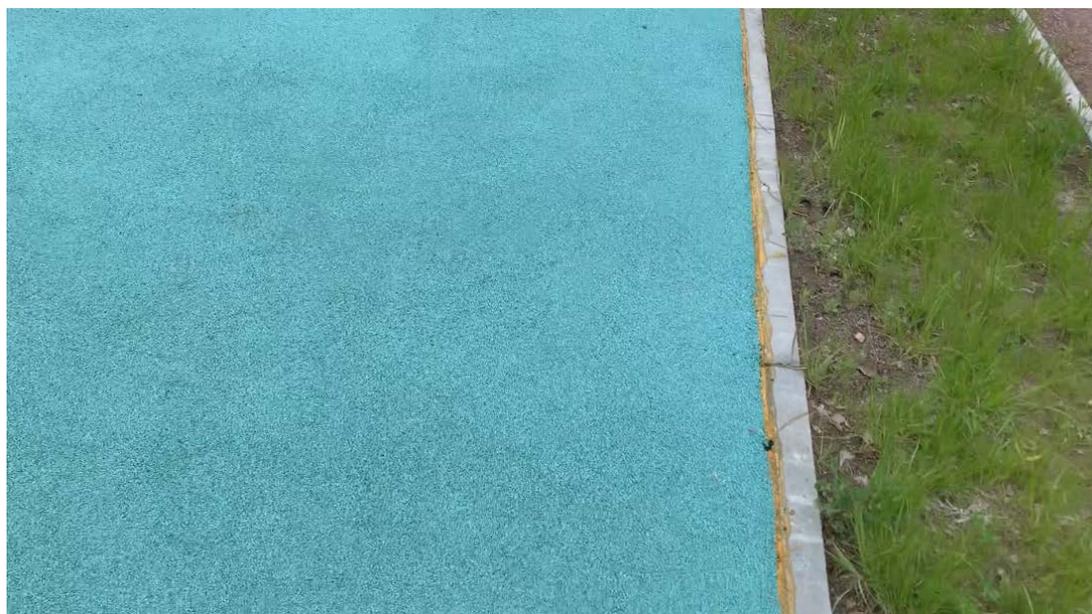
Фото № 12. Участок примыкания универсального покрытия к бортовым камням на площадке №2 вдоль пешеходной дорожки. Зазоры между бортовым камнем и резиновым покрытием заполнены монтажной пеной, следы монтажной пены видны на поверхности бортовых камней.

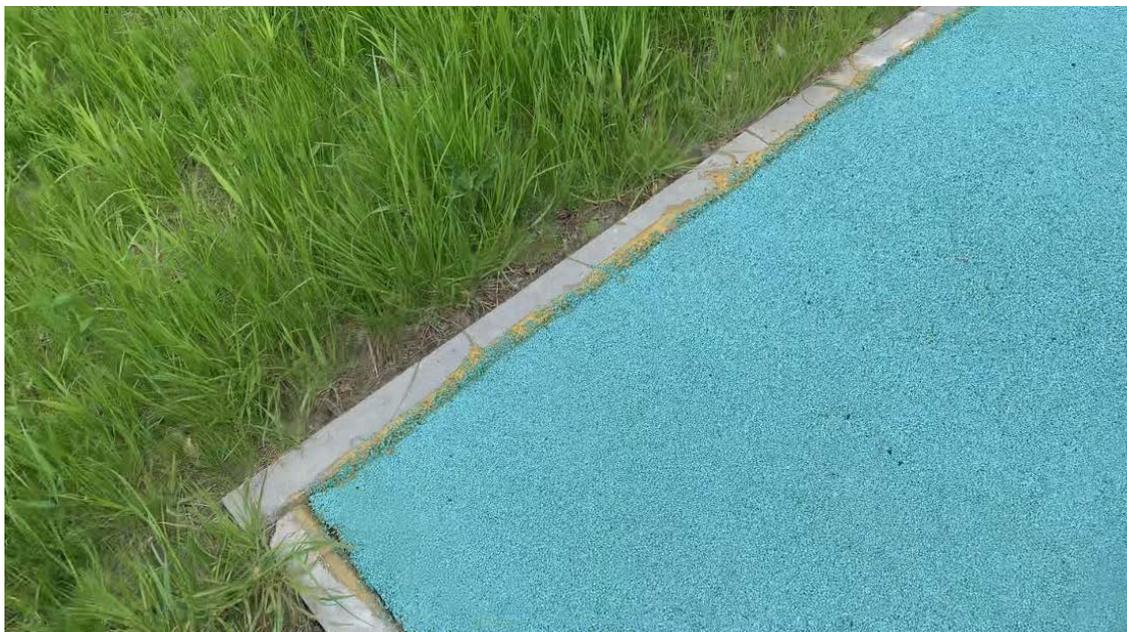
Фото № 13. Участка примыкания универсального покрытия к бортовым камням на площадке №2 вдоль ограждения. Зазоры между бортовым камнем и резиновым покрытием заполнены монтажной пеной, следы монтажной пены видны на поверхности бортовых камней.

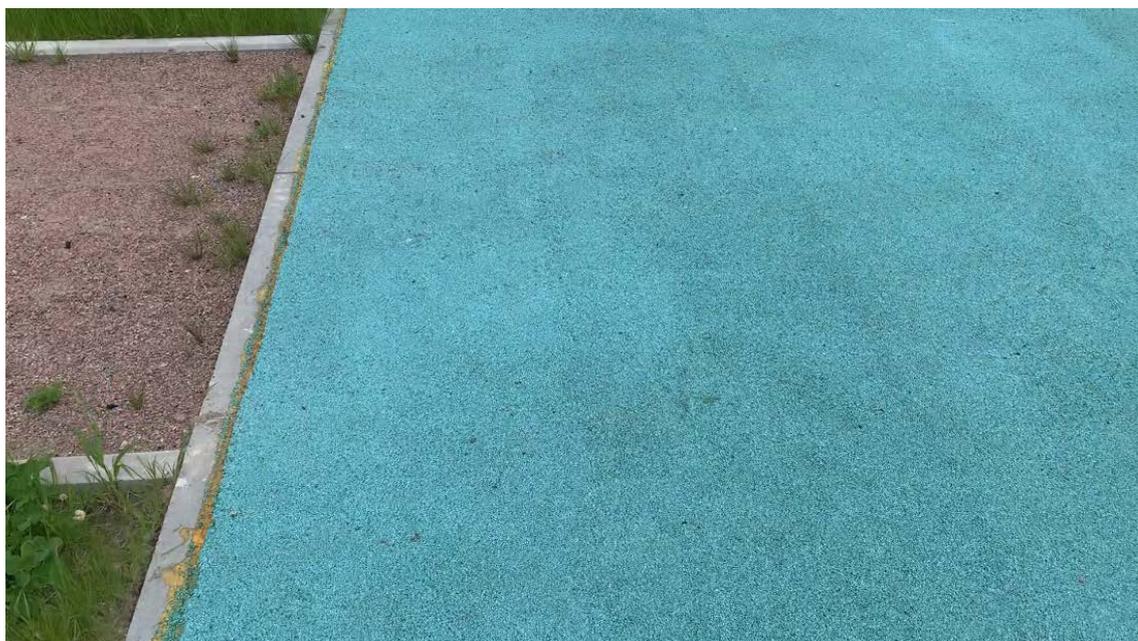
Фото № 14. Участок примыкания универсального покрытия к бортовым камням на площадке №2. Линия примыкания универсального покрытия к бортовым камням не ровная, зазоры между бортовым камнем и резиновым покрытием заполнены монтажной пеной, следы монтажной пены видны на поверхности бортовых камней.

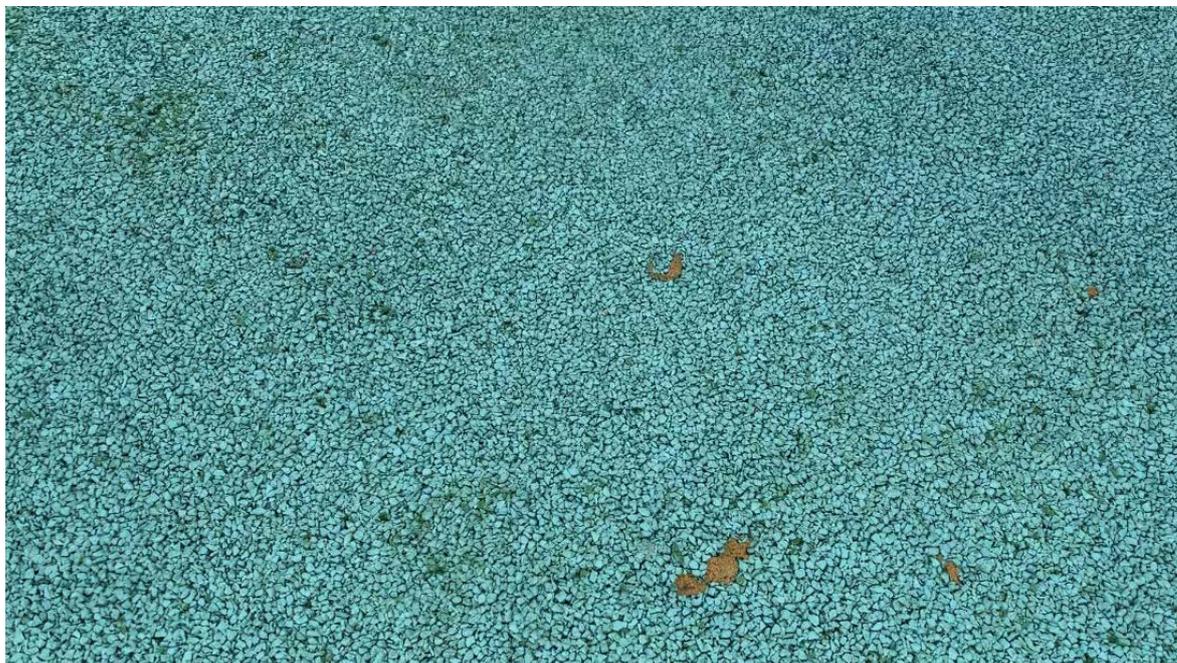
Фото № 15. Участок универсального покрытия на площадке №2 в центре. На поверхности универсального покрытия видны следы монтажной пены.

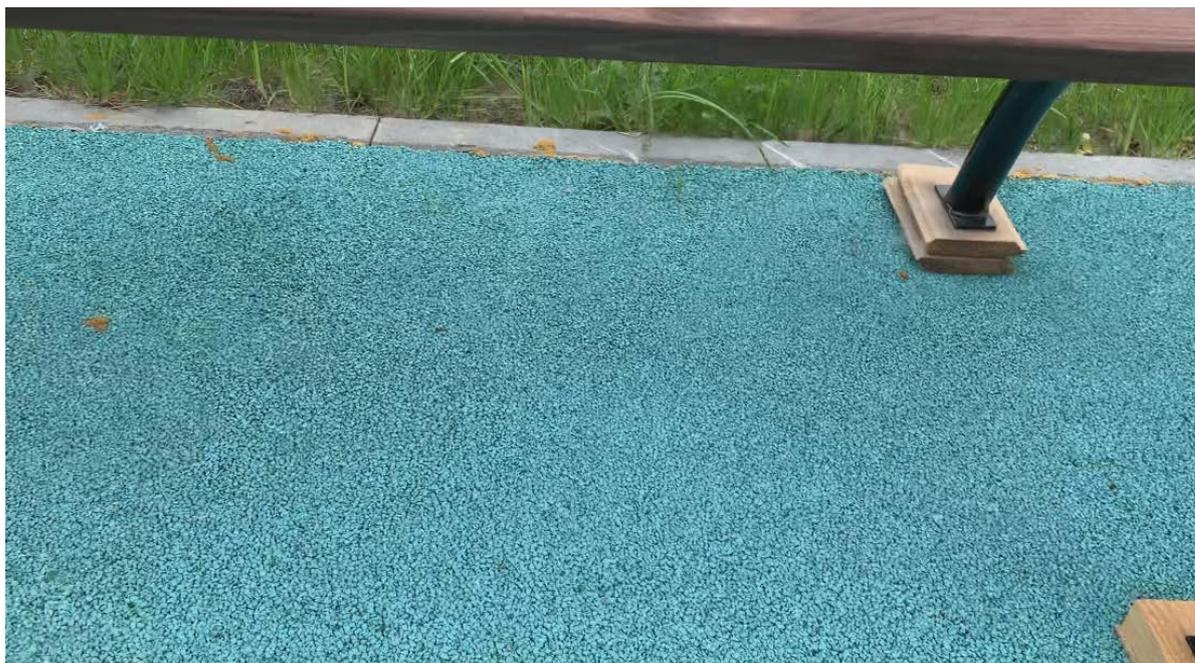
Фото № 16. Участок примыкания универсального покрытия к бортовым камням на площадке №2 у малых архитектурных форм. Зазоры между бортовым камнем и резиновым покрытием заполнены монтажной пеной, следы монтажной пены видны на поверхности бортовых камней и на поверхности универсального покрытия.

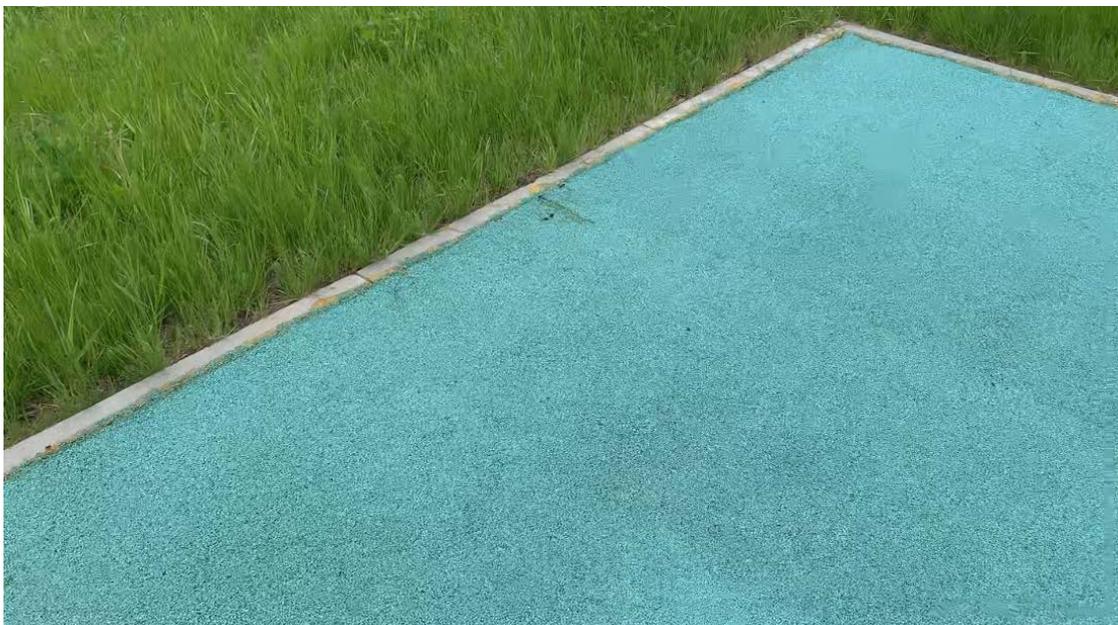
Так же при осмотре универсального покрытия на площадке №2 специалистом выявлены следы ремонта разрыва универсального покрытия. Фотографии места разрыва универсального покрытия и следы его ремонта на площадке №2 представлены в приложении №1 (фотоблица) и приложены к настоящему заключению (фото №17 – 20). Разрыв ковра универсального покрытия выявлен у бортовых камней вне зоны интенсивной эксплуатации покрытия. Шов разрыва начинается у места примыкания

универсального покрытия к бортовому камню и направлен перпендикулярно бортовому камню. В зоне разрыва универсального покрытия просадки оснований и дефекты верхнего слоя покрытия, в результате которых мог произойти разрыв, не выявлены. В связи с чем, специалист делает вывод, что **разрыв универсального покрытия на площадке №2 произошел при демонтаже универсального покрытия.**

Фото № 17. Расположение места разрыва универсального покрытия на площадке №2 относительно границ площадки. Разрыв ковра универсального покрытия выявлен у бортовых камней вне зоны интенсивной эксплуатации покрытия. Шов разрыва начинается у места примыкания универсального покрытия к бортовому камню и направлен перпендикулярно бортовому камню.

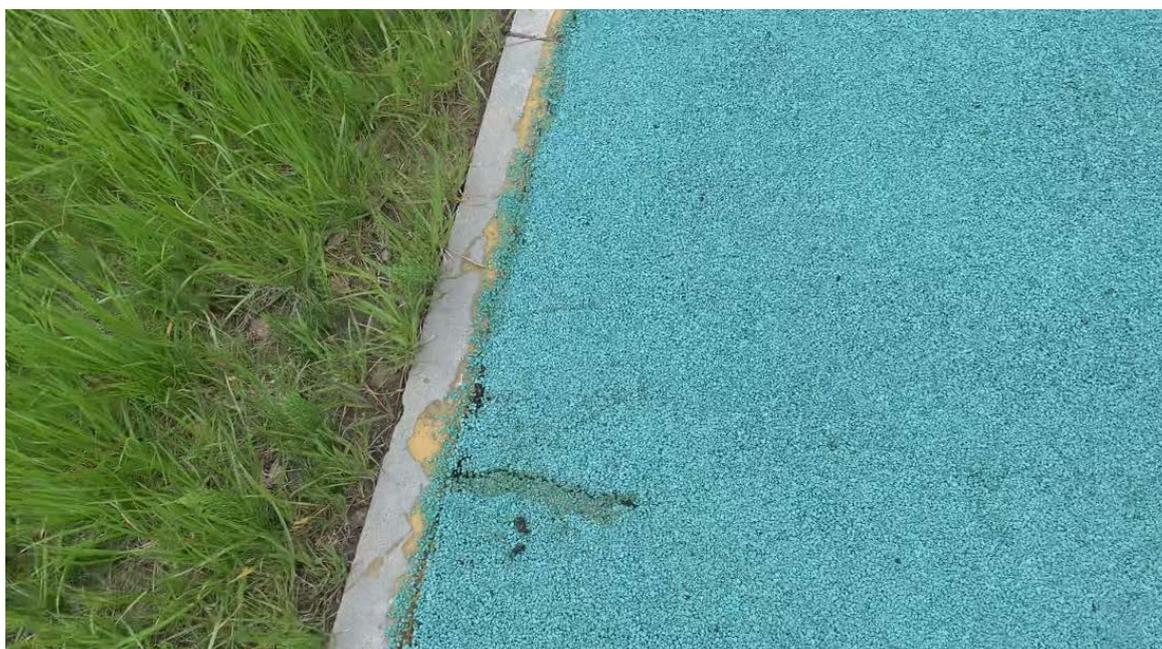
Фото № 18. Место разрыва универсального покрытия на площадке №2. На участке универсального покрытия в зоне разрыва резинового ковра просадки оснований и дефекты верхнего слоя покрытия - отсутствуют.

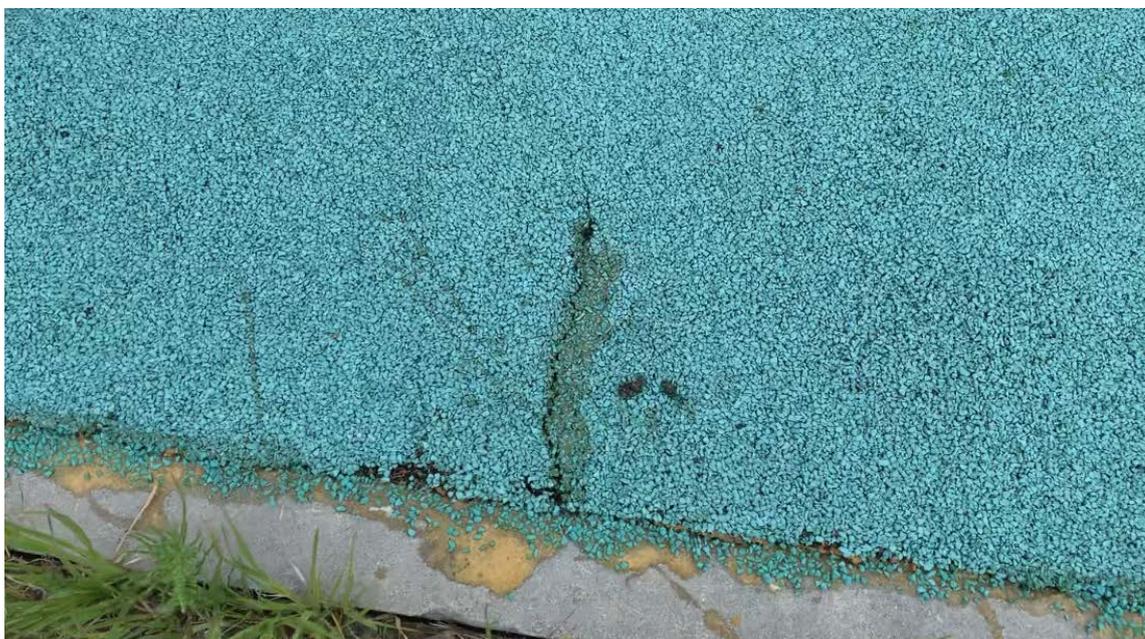
Фото № 19. Место разрыва универсального покрытия на площадке №2. На участке повреждения универсального покрытия видны следы проведения ремонтных работ клеящим материалом. На поверхности бортовых камней видны следы монтажной пены.

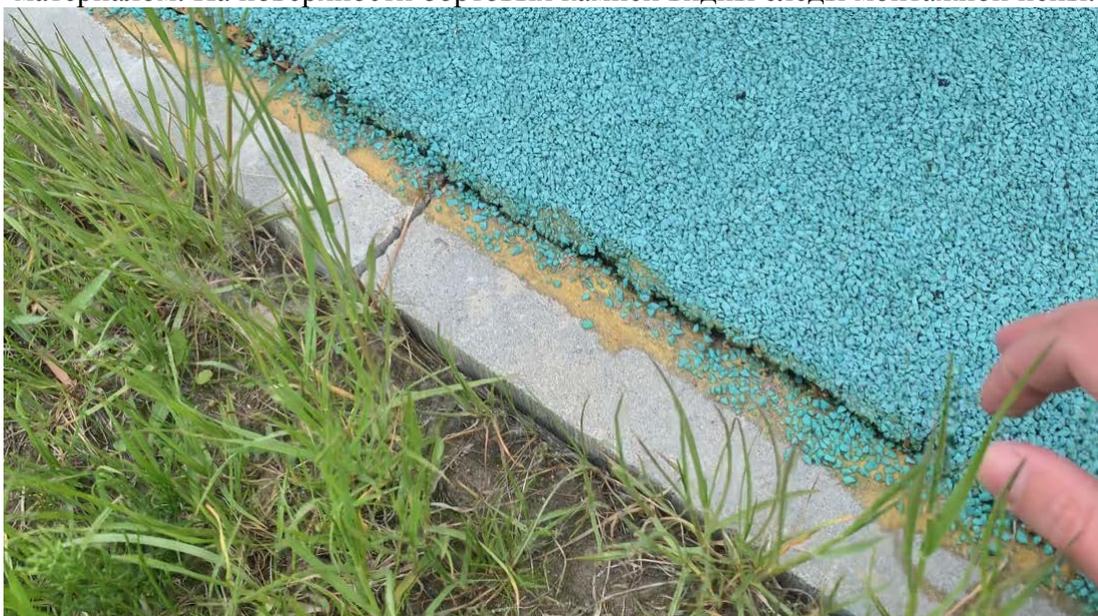
Фото № 20. Участок примыкания универсального покрытия на основе резиновой крошки к бортовым камням на площадке №2 ряд с местом разрыва. На поверхности бортовых камней видны следы монтажной пены и клеящих составов. Линия кромки резинового покрытия рваная, края резинового покрытия загнуты кверху и выступают над поверхностью бортовых камней.

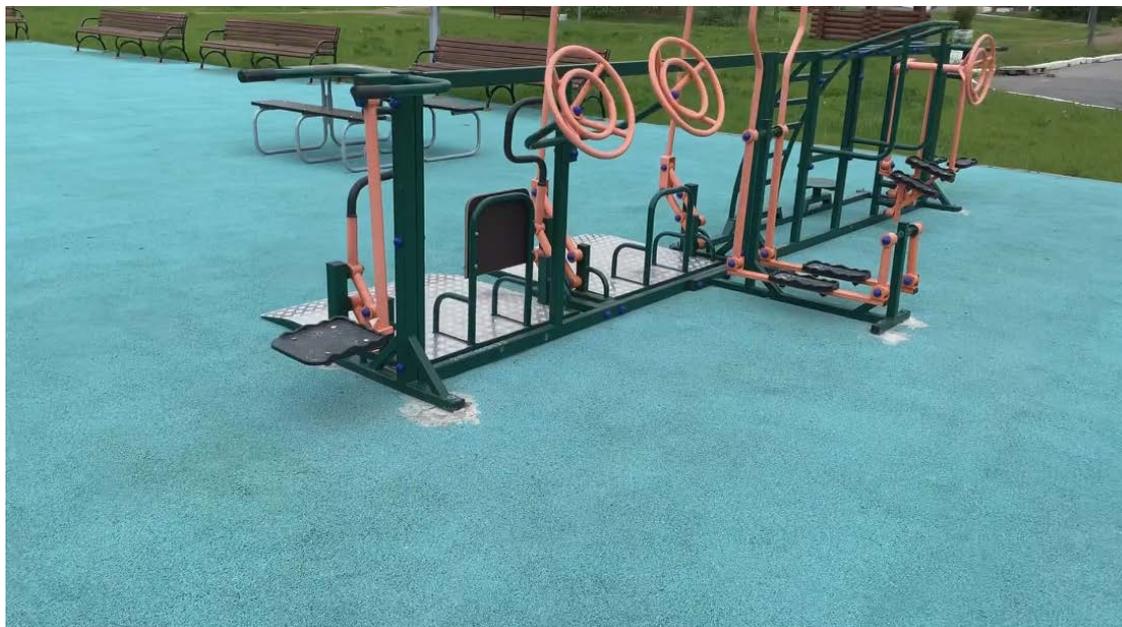
Специалист так же считает необходимым отметить, что в результате осмотра тренажерного комплекса установленного на универсальном покрытии на площадке №2 (фото №21) выявлено, что монтаж опорных конструкций тренажерного комплекса выполнен на закладные детали бетонных фундаментных блоков (фото №22-26). Установка закладных деталей фундаментных блоков на площадке №2 при наличии на нем бесшовного универсального покрытия, возможно путем вскрытия (разреза) универсального покрытия на площади не менее 1 м² под каждый блок, либо путем демонтажа (снятия) универсального покрытия со всей площади. С учетом того, что площадь мест примыкания универсального покрытия к блокам фундамента залитых раствором поверх универсального покрытия не превышает 0,2 м², а другие места вскрытия (разрезов), деформаций в зоне опорных конструкций тренажерного комплекса не выявлено, специалист может предполагать, что **одна из возможных причин демонтажа (снятия) универсального покрытия на площадке №2 связана с необходимостью монтажа закладных деталей бетонных фундаментных блоков.**

Фото № 21. Общий вид тренажерного комплекса смонтированного на универсальном покрытии на основе резиновой крошки на площадке №2.

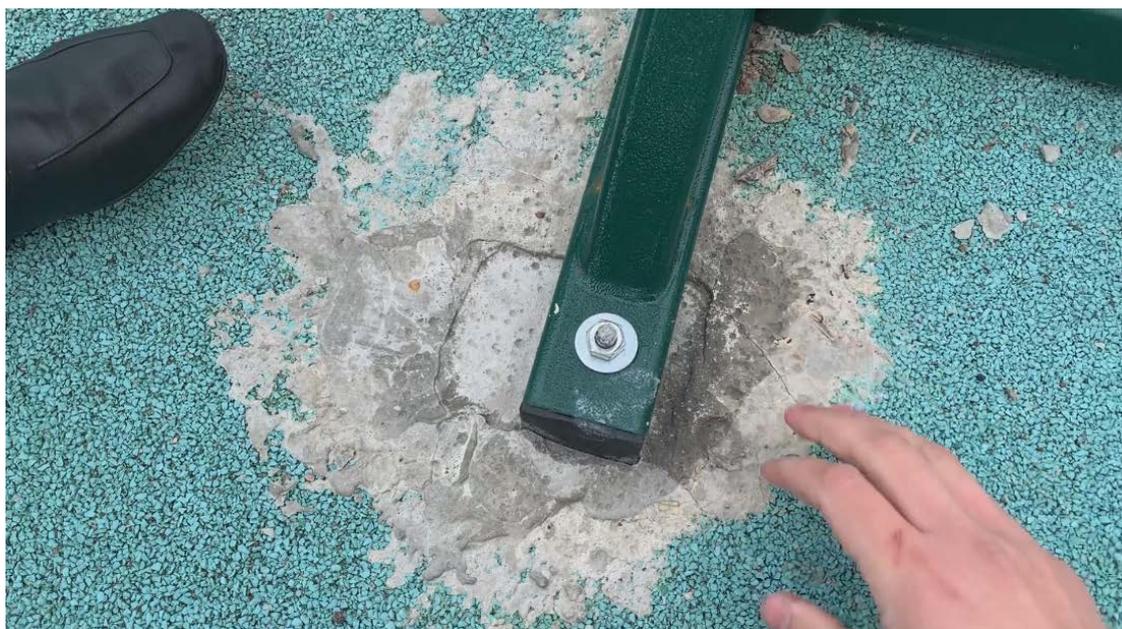
Фото № 22. Крепление опорной конструкция тренажерного комплекса к закладным деталям фундамента смонтированного на площадке №2 у тренажера маятник. Места примыкания универсального покрытия к блоку фундамента залиты цементным раствором поверх универсального покрытия. Видимых мест просадки оснований, деформации или разрывов универсального покрытия в зоне установки фундаментного блока не выявлено.

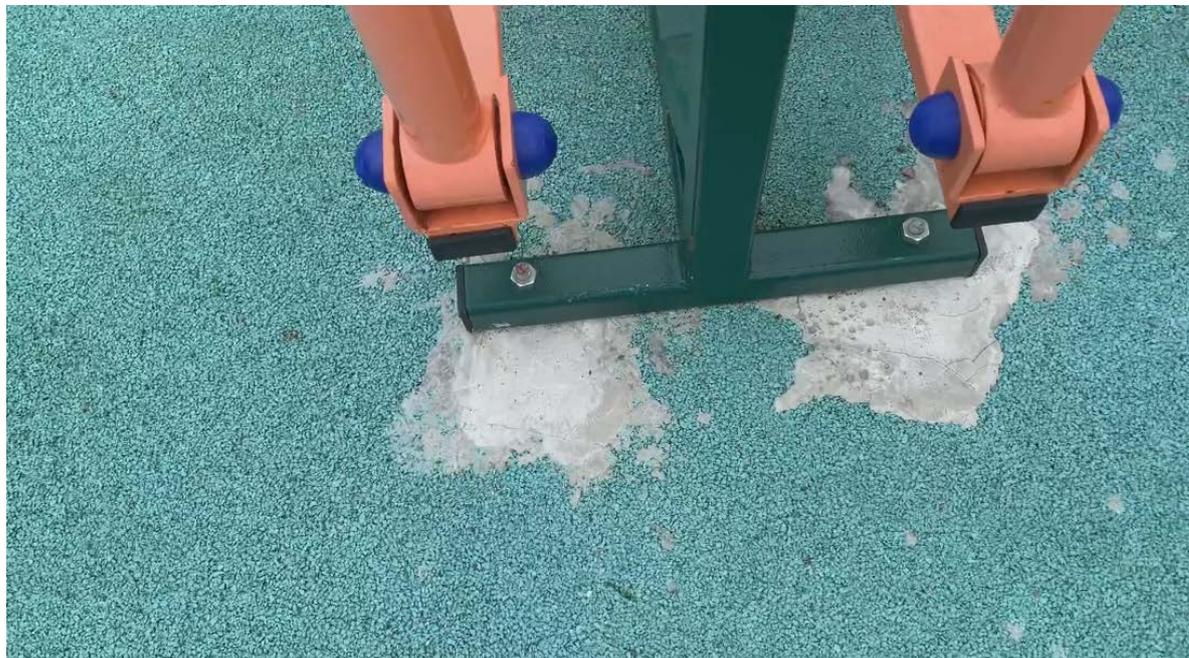
Фото № 23. Крепление опорной конструкция тренажерного комплекса к закладным деталям фундамента смонтированного на площадке №2 у тренажера лыжный ход. Места примыкания универсального покрытия к блоку фундамента залиты цементным раствором поверх универсального покрытия.

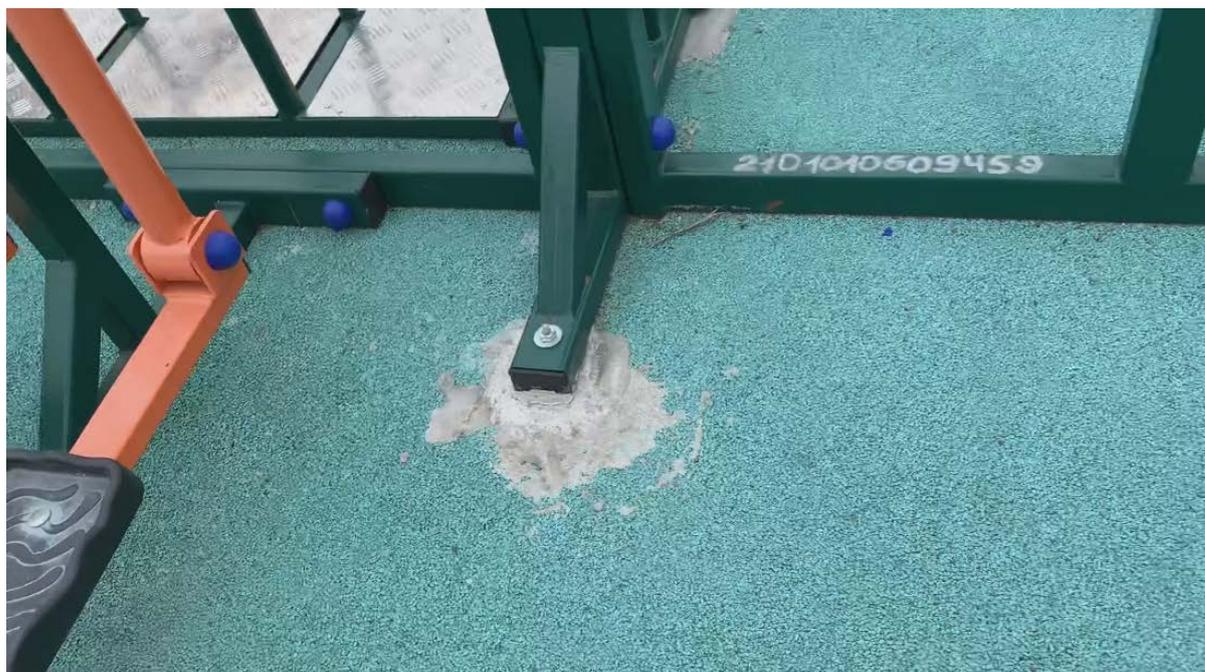
Фото № 24. Крепление опорной конструкция тренажерного комплекса к закладным деталям фундамента смонтированного на площадке №2 у тренажера степпер. Места примыкания универсального покрытия к блоку фундамента залиты цементным раствором поверх универсального покрытия.

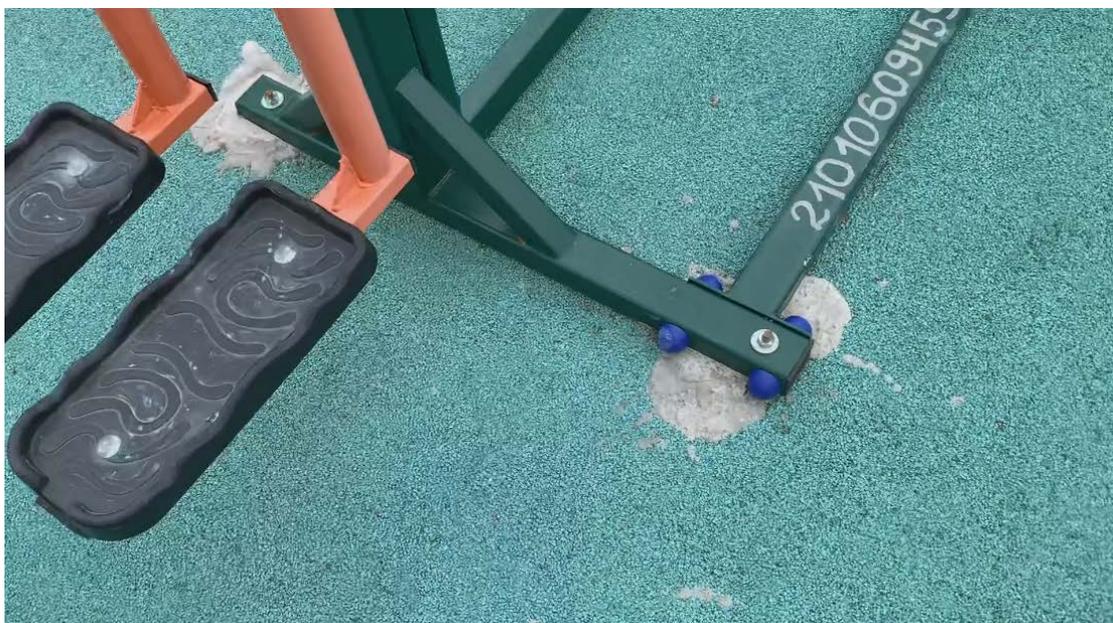
Фото № 25. Крепление опорной конструкция тренажерного комплекса к закладным деталям фундамента смонтированного на площадке №2 у тренажера для сведения ног. Места примыкания универсального покрытия к блоку фундамента залиты цементным раствором поверх универсального покрытия.

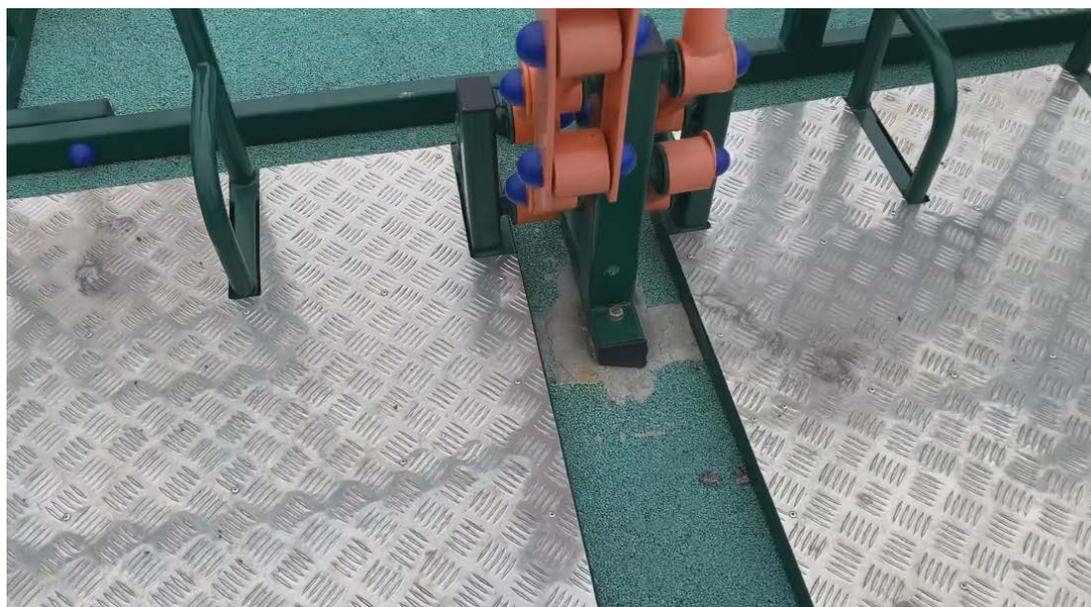
Фото № 26. Крепление опорной конструкция тренажерного комплекса к закладным деталям фундамента смонтированного на площадке №2 у тренажера рули. Места примыкания универсального покрытия к блоку фундамента залиты цементным раствором поверх универсального покрытия, на поверхности универсального покрытия видны темные пятна.
