Заключение специалиста № [Redacted]

«27» мая 2019 г. между [Redacted] (Заказчик) и [Redacted] (Исполнитель) заключен Договор № [Redacted] на оказание услуг по проведению экспертного исследования универсального покрытия на основе резиновой крошки выполненного на объекте, расположенного по адресу: Ленинградская область, г. Зеленогорск. [Redacted] с целью ответа на поставленные Заказчиком вопросы.

Объектом исследования является универсальное покрытие на основе резиновой крошки, выполненное на площадках, расположенных на открытом воздухе по адресу: Ленинградская область, г. Зеленогорск. [REDACTED]

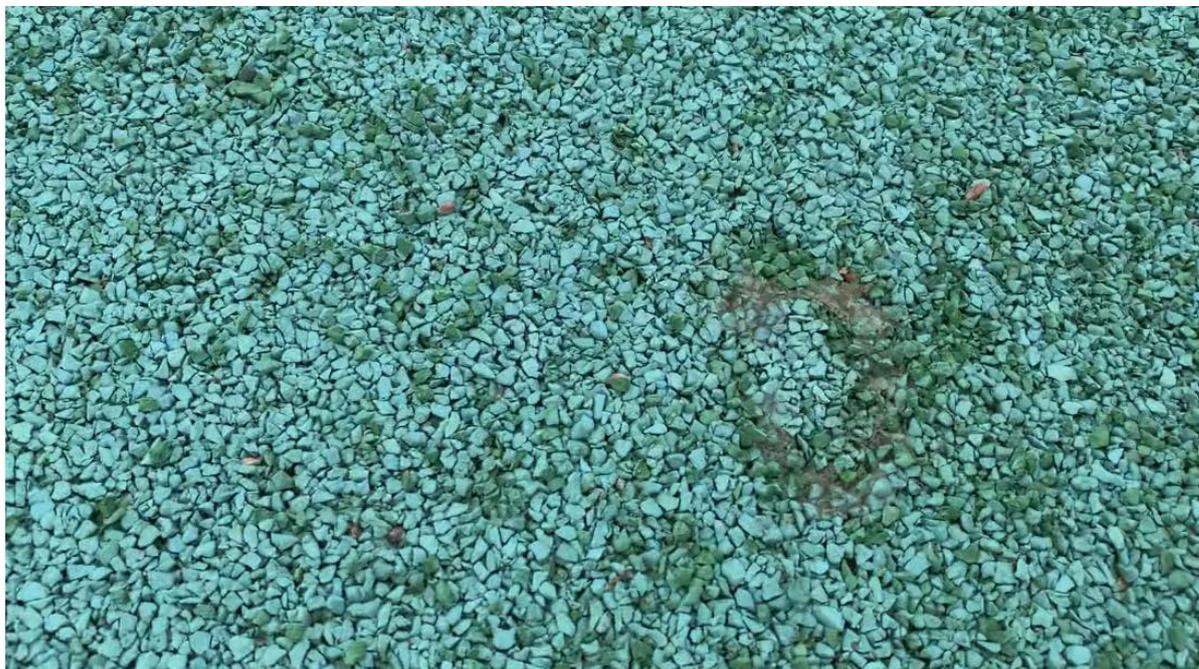
Так же на поверхности универсального покрытия специалистом **установлены наличие следов ремонта повреждений универсального покрытия клеящими составами.** Размеры и форма заделанных клеящими составами повреждений резинового ковра позволяют специалисту предполагать, что повреждения явились следствием продавливания универсального покрытия твердым предметом, предположительно стальной трубой круглого сечения, элементами монтируемых на поверхности металлических конструкций или строительным инструментом. (Фотографии мест заделки отверстий и небольших дугообразных разрезов клеящими составами универсального покрытия на площадках №1 и №2 представлены в приложении №1 (фототаблица) и приложены к настоящему заключению (фото №27-30)). Данные повреждения универсального покрытия так же являются следствием механических повреждений и нарушения правил эксплуатации универсального покрытия.

Фото № 27. Следы ремонта универсального покрытия клеящими составами на площадке №1 в центральной части покрытия. Клеящий состав на поврежденном участке №1 нанесен по окружности.

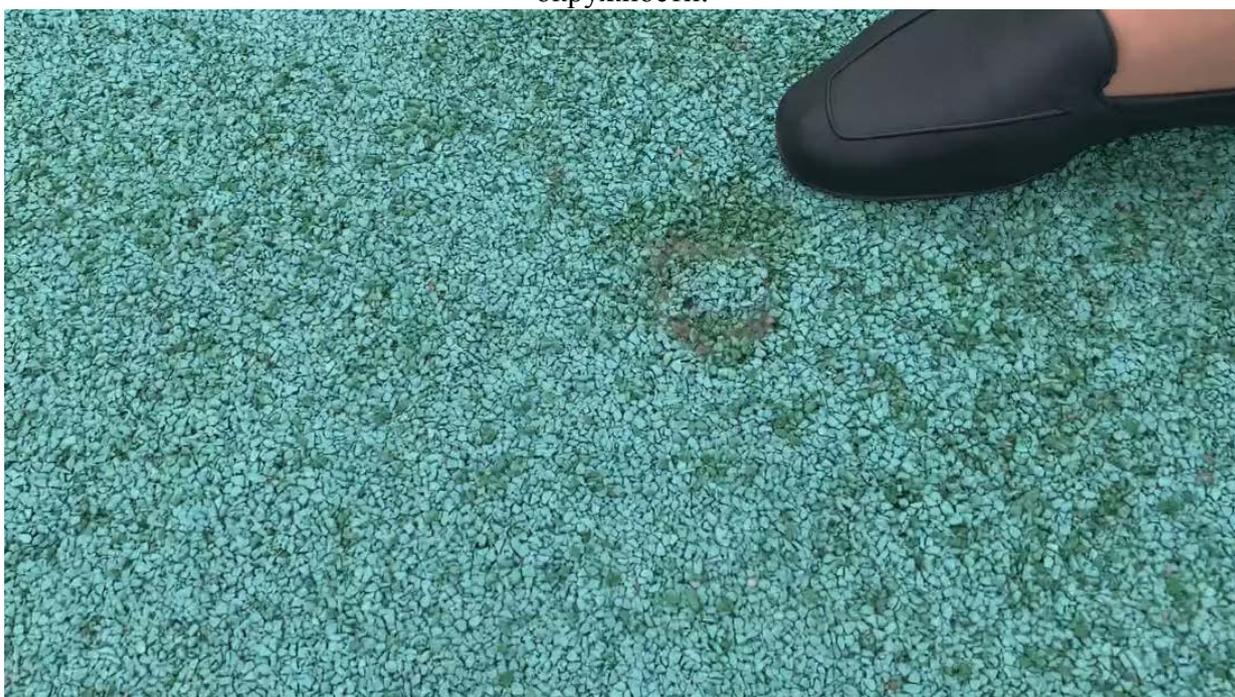
Фото № 28. Следы ремонта универсального покрытия клеящими составами на площадке №1 в центральной части покрытия. Клеящий состав на поврежденном участке №2 нанесен по окружности.

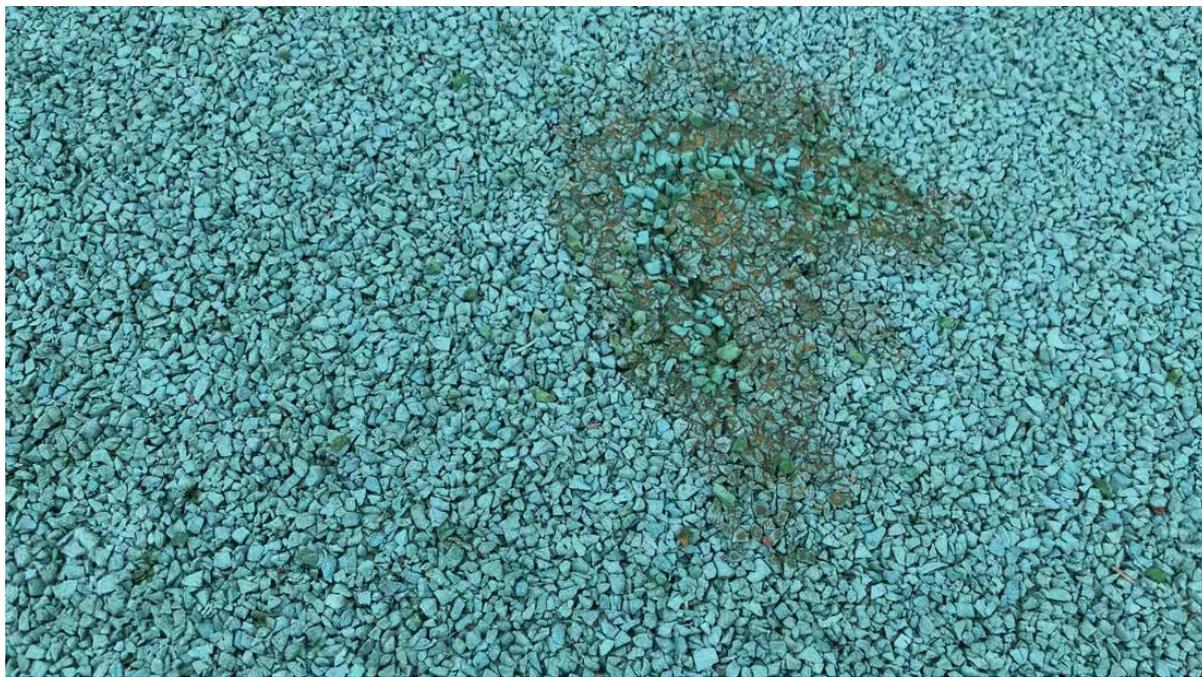
Фото № 29. Следы ремонта универсального покрытия клеящими составами на площадке №2 в центральной части покрытия. Клеящий состав на поврежденном участке №1 нанесен по дуге.

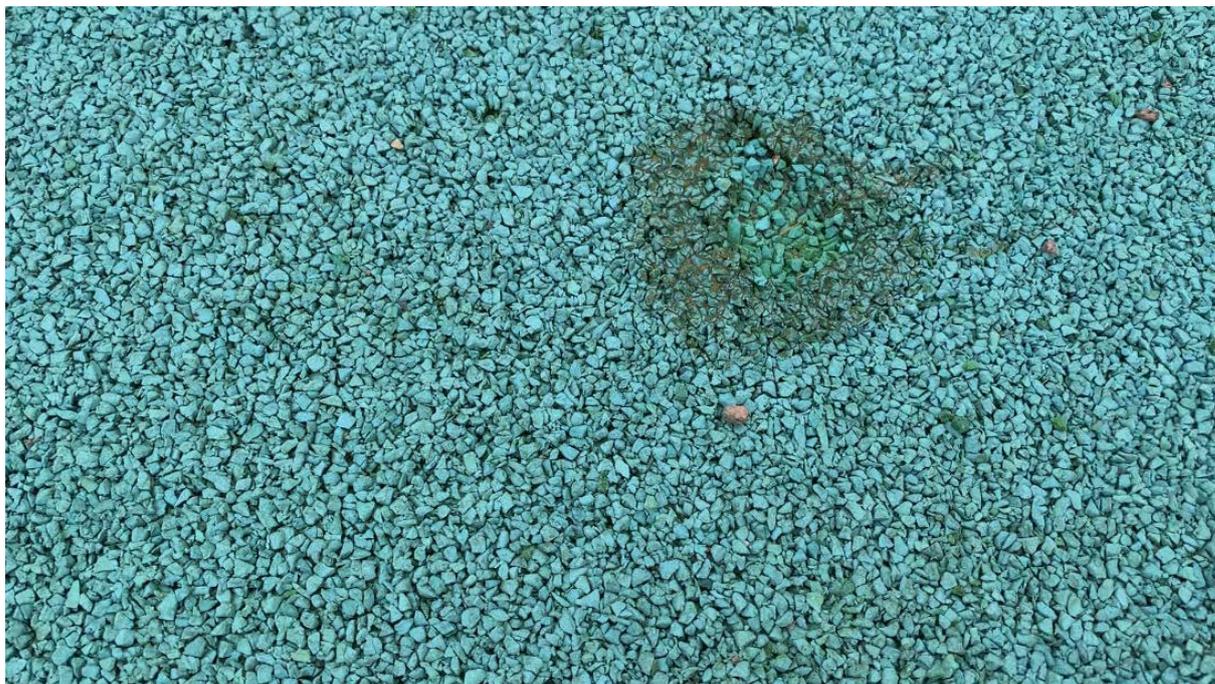
Фото № 30. Следы ремонта универсального покрытия клеящими составами на площадке №2 в центральной части покрытия. Следы повреждения универсального покрытия имеют дугообразную форму, клеящий состав на поврежденном участке №1 нанесен по кругу.
