Заключение специалиста № 202****

г. Санкт-Петербург

«23» июля 2020 г.

Металлическая двустворчатая дверь Логика Элит 1300*2350 R, установленная по
адресу: г. Санкт-Петербург, Ул. А*** дом **, кв. **.

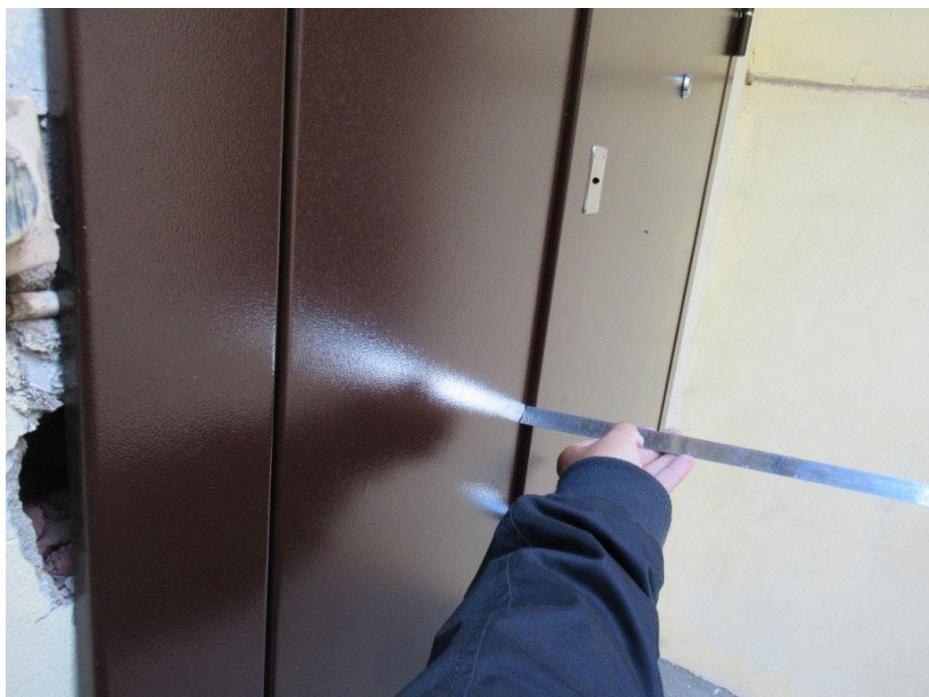
Фото № 3. Измерение величины отклонения между положением наружных листов распашных дверных полотен при закрытом положении дверных полотен.

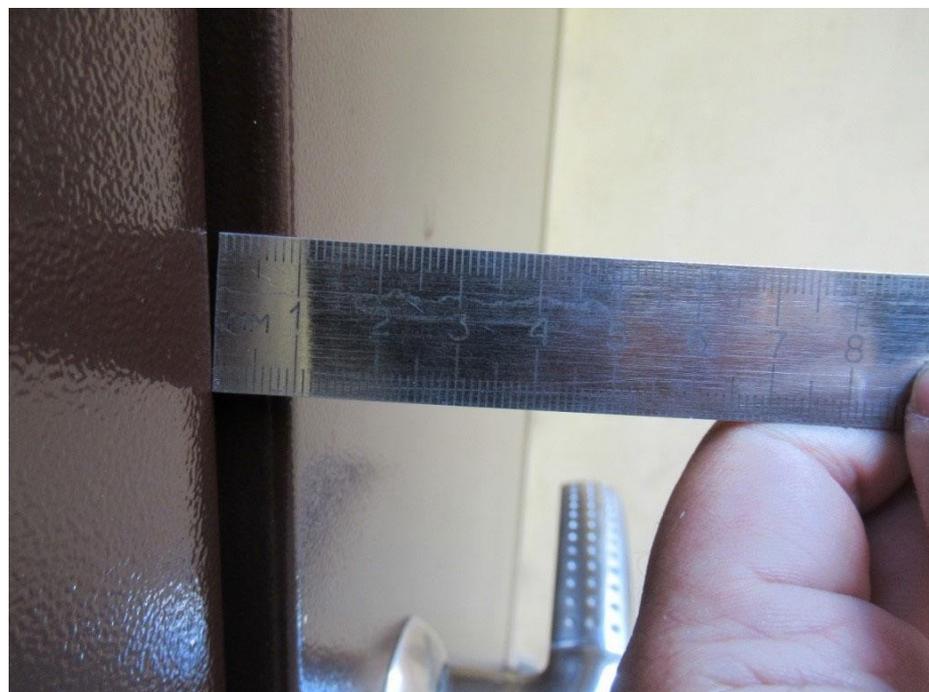
Фото № 4. Величина отклонения между положением наружных листов распашных дверных полотен при закрытом положении дверных полотен составляет 8 мм.

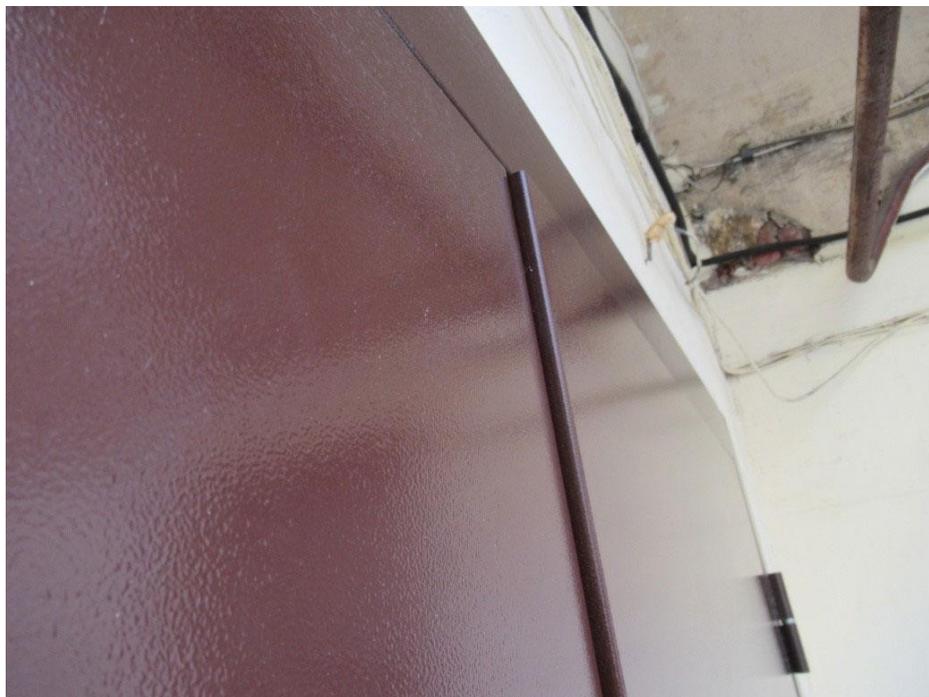
Фото № 5. Видимое отклонение от одной плоскости положения наружных листов распашных дверных полотен при закрытом положении дверных полотен в верхней части дверного блока.

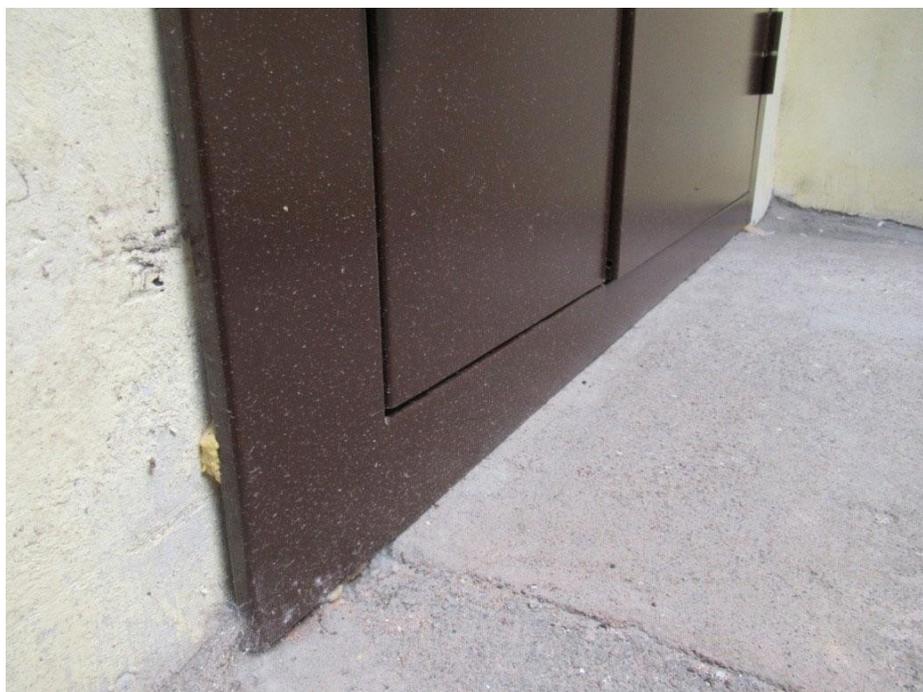
Фото № 6. Видимое отклонение от одной плоскости положения наружных листов распашных дверных полотен при закрытом положении дверных полотен в нижней части дверного блока.

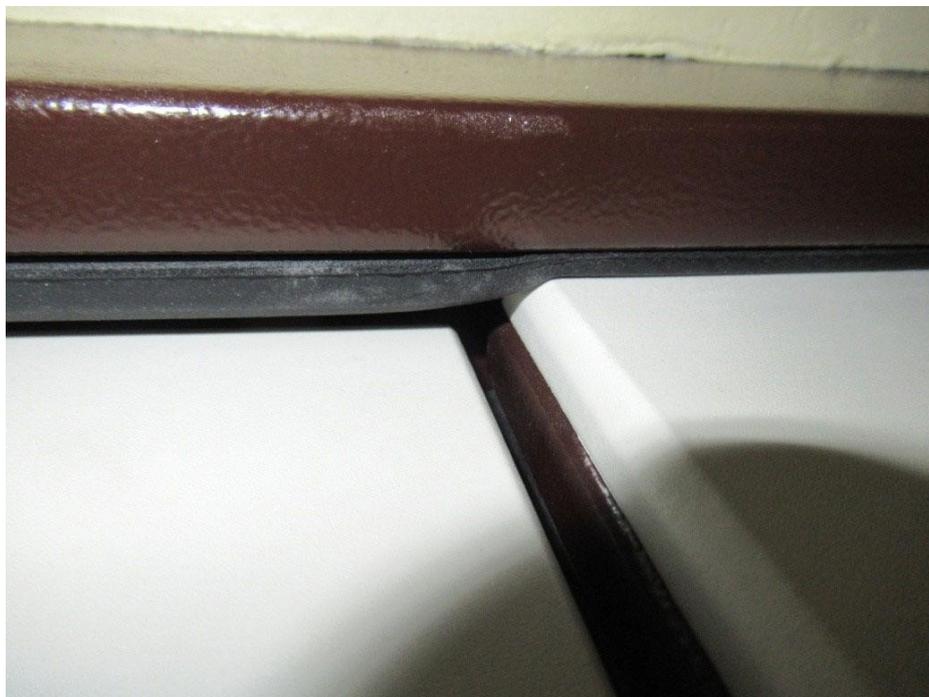
Фото № 7. Видимое отклонение от одной плоскости положения внутренних листов распашных дверных полотен при закрытом положении дверных полотен в верхней части дверного блока.

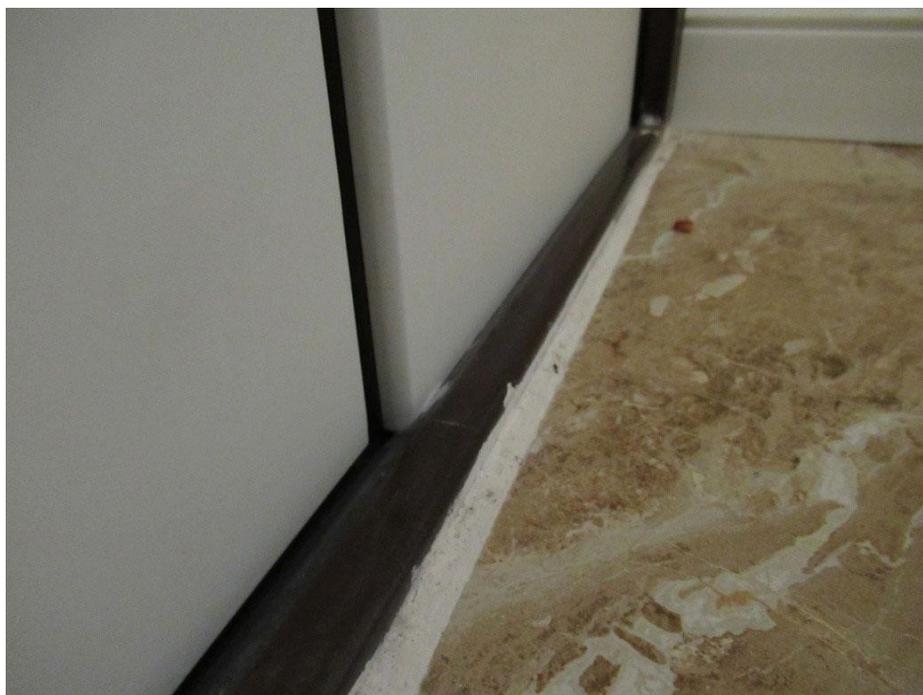
Фото № 8. Видимое отклонение от одной плоскости положения внутренних листов распашных дверных полотен при закрытом положении дверных полотен в нижней части дверного блока.

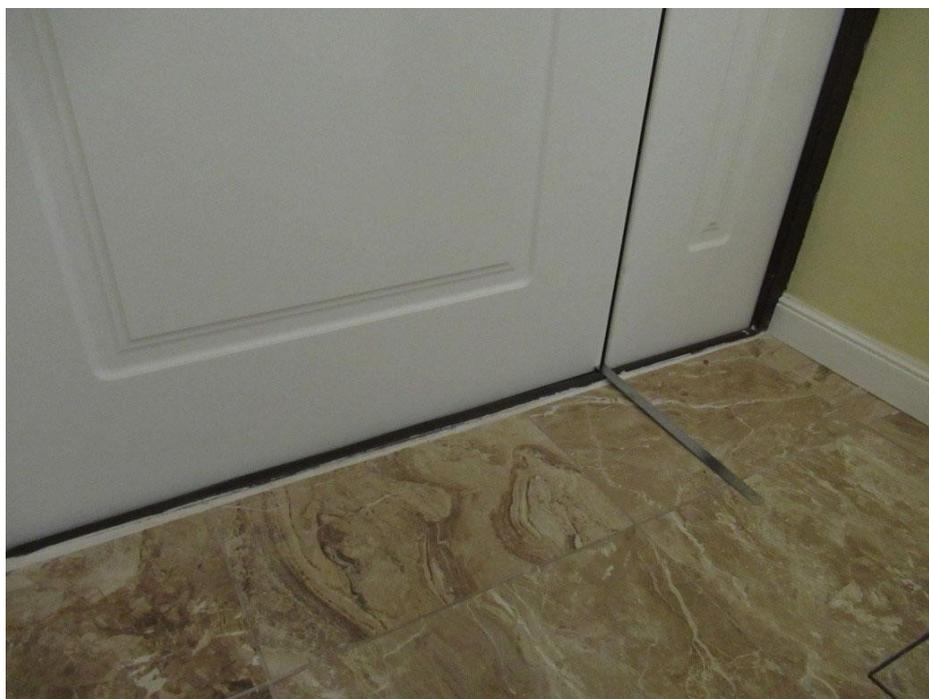
Фото № 9. Измерение величины отклонения от одной плоскости положения внутренних листов распашных дверных полотен при закрытом положении дверных полотен.

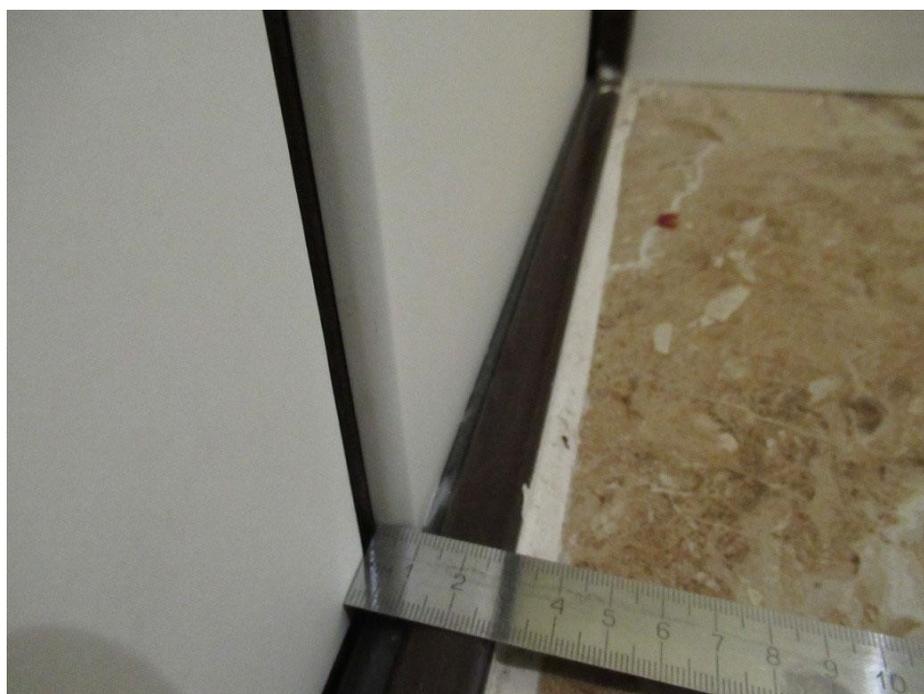
Фото № 10. Величина отклонения от одной плоскости положения внутренних листов распашных дверных полотен при закрытом положении дверных полотен составляет 8 мм.

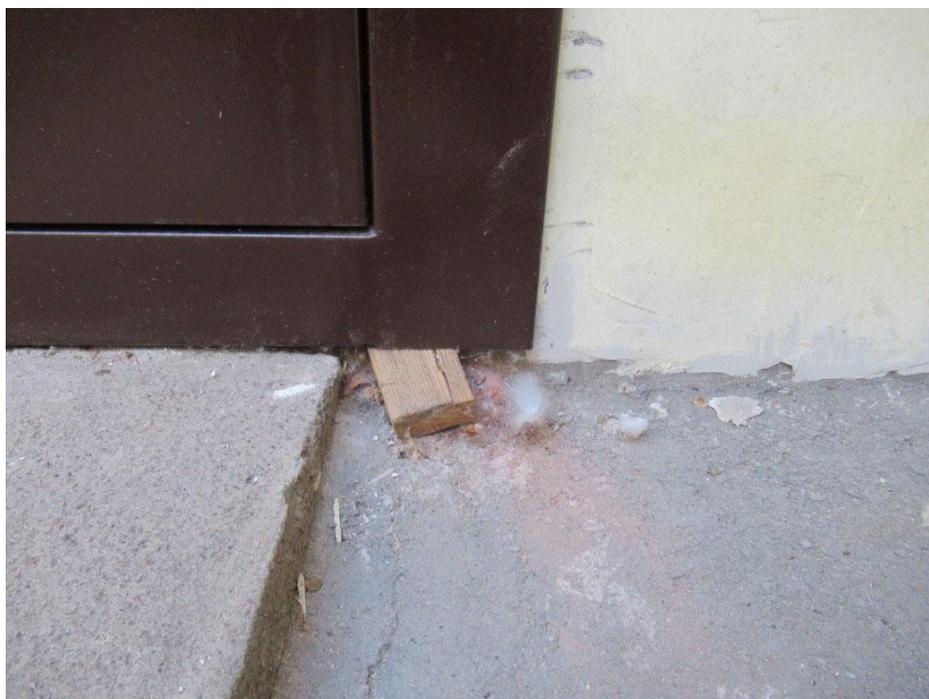
— Распорная колодка (деревянный клин), служащий для временного подпора дверной коробки при производстве монтажа, в нарушение п. 7.12 СТО НОСТРОЙ 2.11.161-2014, в соответствии с которым: *7.12 После закрепления дверного блока в проектное положение распорные колодки (клинья) следует удалить*, не удалена и находится (зажата) в монтажном зазоре между порогом дверной коробки и поверхностью пола дверного проема (фото № 1, 11). Пространственное положение распорной колодки и характер его повреждения в виде продольной трещины, являются причиной деформации дверной коробки и свидетельствует о допущенных нарушениях при производстве работ по монтажу дверного блока, в частности нарушения требований п. 7.6 СТО НОСТРОЙ 2.11.161-2014, в соответствии с которым: *7.6 Колодки (клинья) должны быть установлены так, что бы не вызывать деформацию дверной коробки.* Наличие распорной колодки в монтажном зазоре свидетельствует о ненадлежащем качестве выполнении работ по монтажу дверного блока и отсутствию должного операционном контроля при выполнении монтажных работ, в процессе которого должно контролироваться удаление всех распорных колодок из монтажного зазора до заполнения монтажных зазоров пеной и регулировки дверных приборов, устройств отрывания и запираения дверей. Выявленный дефект, допущенный при производстве монтажных работ, так же является нарушением требований установленных ГОСТ 30971-2012 «Швы

Фото № 11. Распорная колодка (деревянный клин), служащий для временного подпора дверной коробки при производстве монтажа, находится в монтажном зазоре между порогом дверной коробки и поверхностью пола дверного проема, и имеет повреждение в виде продольной трещины.

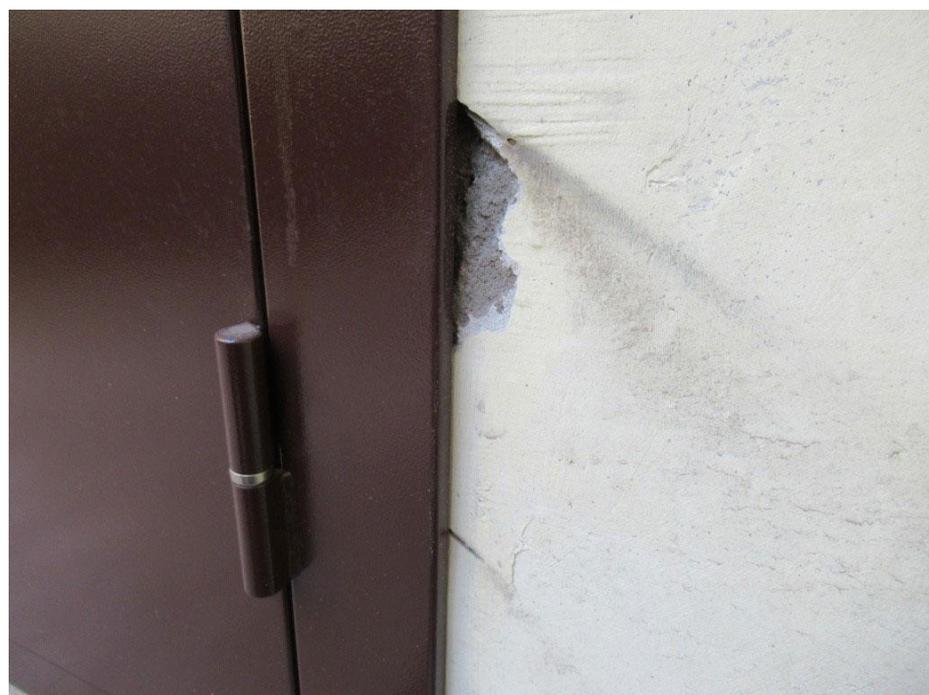
— В местах крепления дверной коробки анкерами, дверной проем с левой и с правой стороны имеет повреждения (фото № 12, 19). Восстановление, поврежденных при установке анкеров элементов кирпичной кладки стены на момент проведения осмотра — не выполнено, в результате чего глубина заделки анкеров уменьшена, что в целом ухудшает взломоустойчивость двери, и не соответствует требованиям п. 5.1.13 ГОСТ 31173-2016 «Блоки дверные стальные. Технические условия» в соответствии с которым, элементы крепления должны обеспечивать необходимую прочность крепления и безопасность при эксплуатации двери.

Фото № 12. Стена дверного проема с правой стороны дверного блока имеет повреждение в месте крепления монтажного анкера дверной коробки. Восстановление поврежденного участка стены не выполнено.

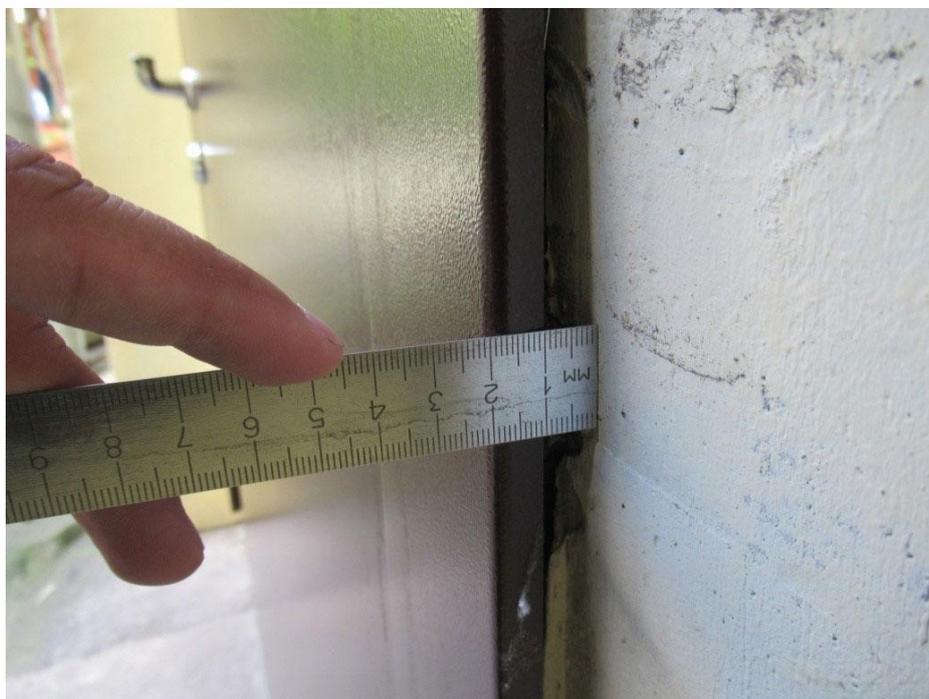
Фото № 13. Между наружной стеной и дверным блоком (правая сторона) присутствуют зазоры до 10 мм.

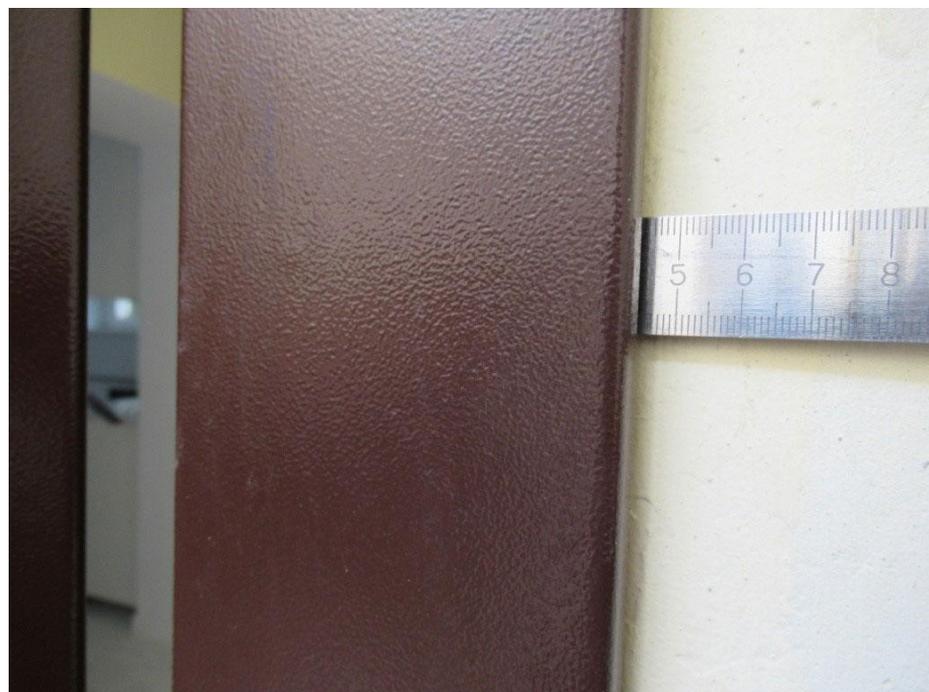
Фото № 14. Монтажные зазоры между наружной стеной и дверным блоком (правая сторона) не заполнены. Монтажные швы не выполнены.

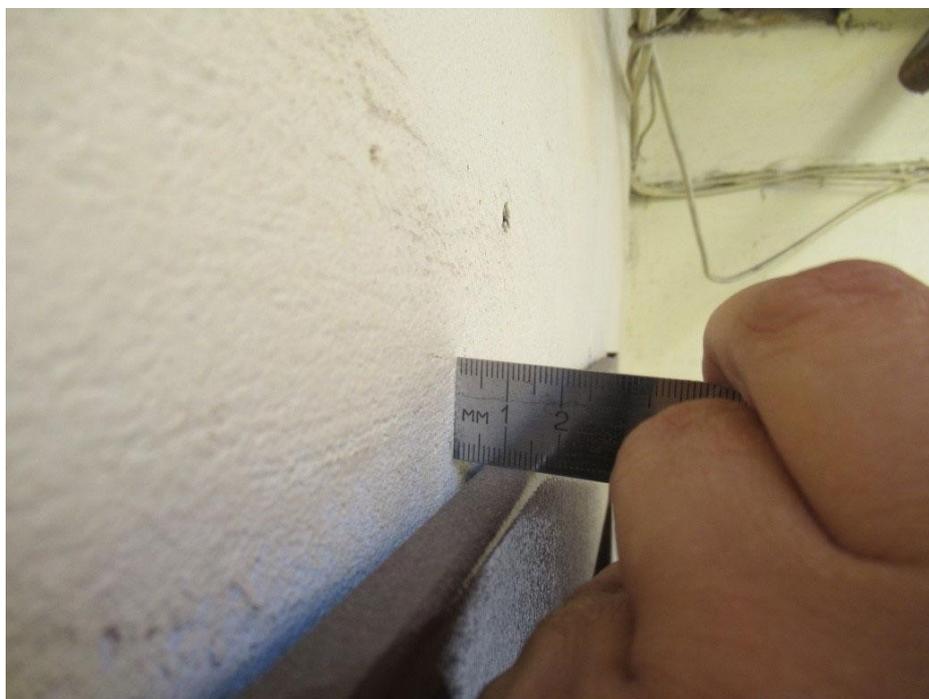
Фото № 15. Замер величины монтажного зазора между наружной стеной и верхней частью дверного блока.

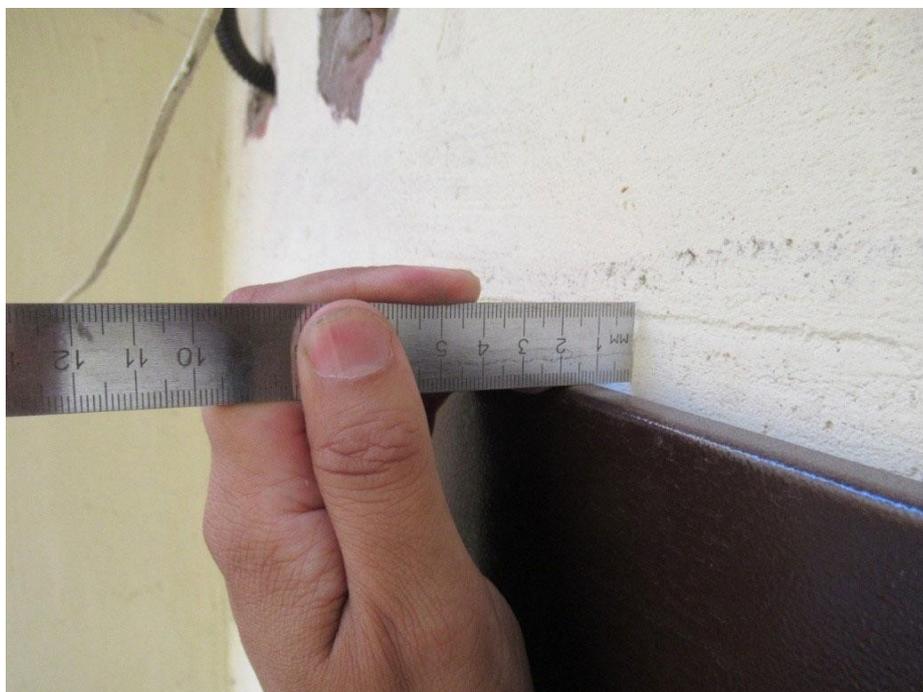
Фото № 16. Величина монтажного зазора между наружной стеной и верхней частью дверного блока составляет до 11 мм.

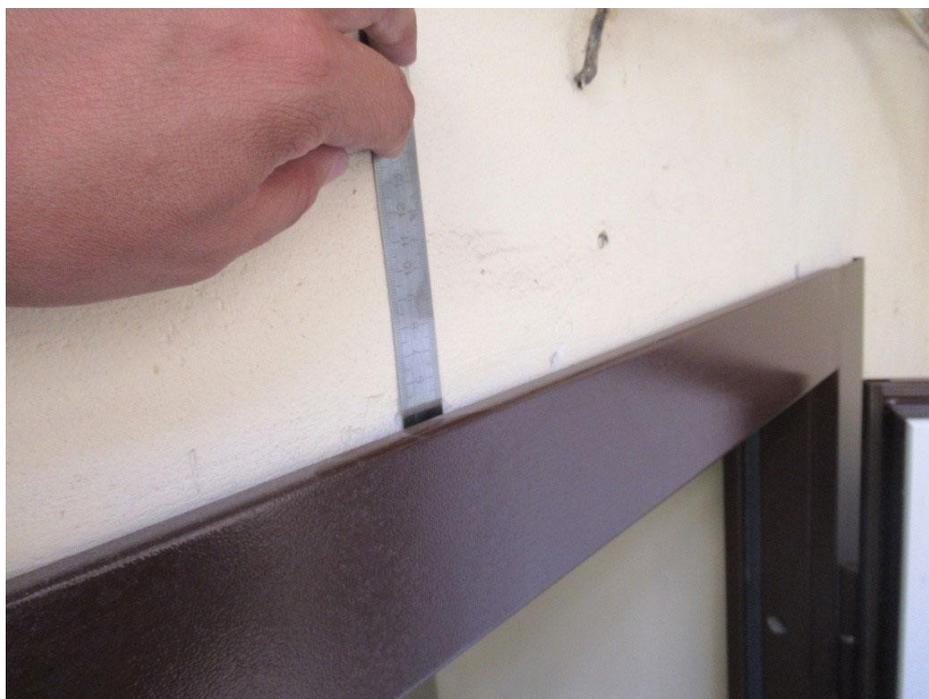
Фото № 17. Монтажные зазоры между наружной стеной и дверным блоком (верхняя часть) не заполнены. Монтажные швы не выполнены. (общий план)

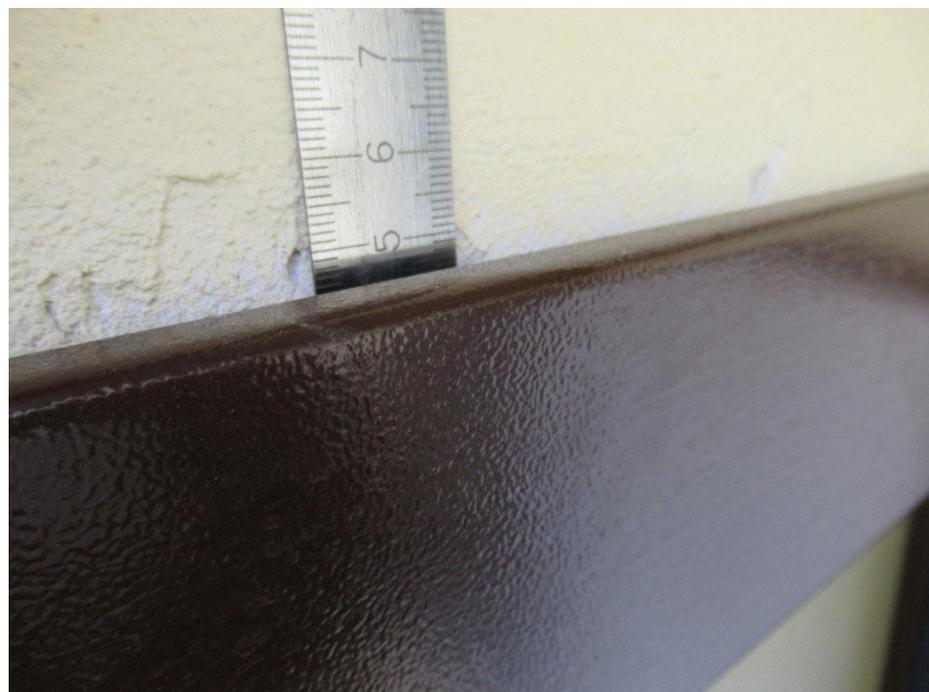
Фото № 18. Монтажные зазоры между наружной стеной и дверным блоком (верхняя часть) не заполнены. Монтажные швы не выполнены. (крупный план)

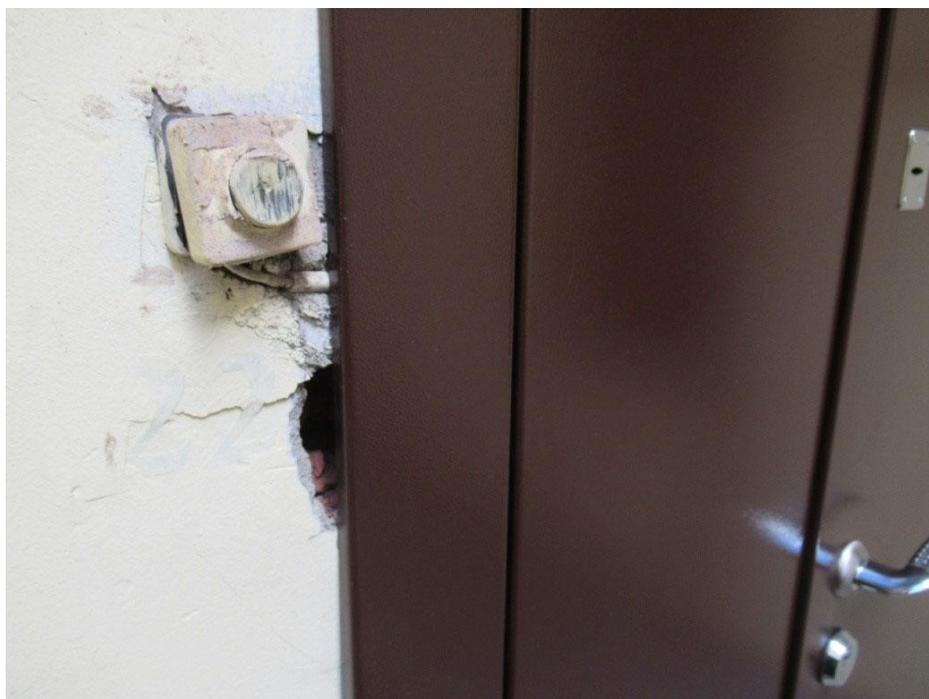
Фото № 19. Стена дверного проема с левой стороны дверного блока имеет повреждение в месте крепления монтажного анкера дверной коробки. Восстановление поврежденного участка стены не выполнено.

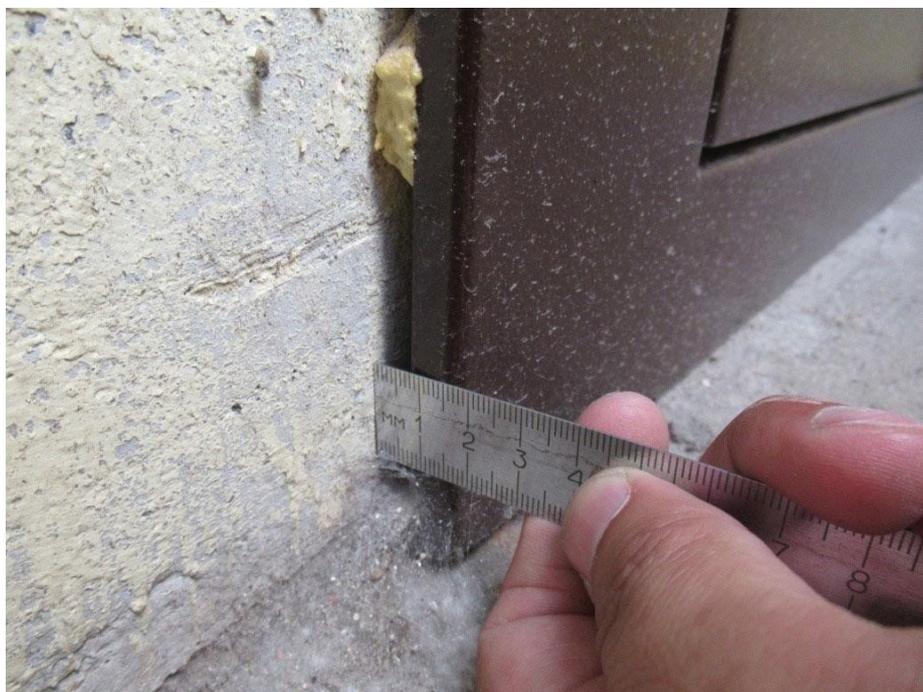
Фото № 20. Величина монтажного зазора между наружной стеной и дверным блоком (левая сторона) составляет до 7 мм. Монтажные швы не выполнены.

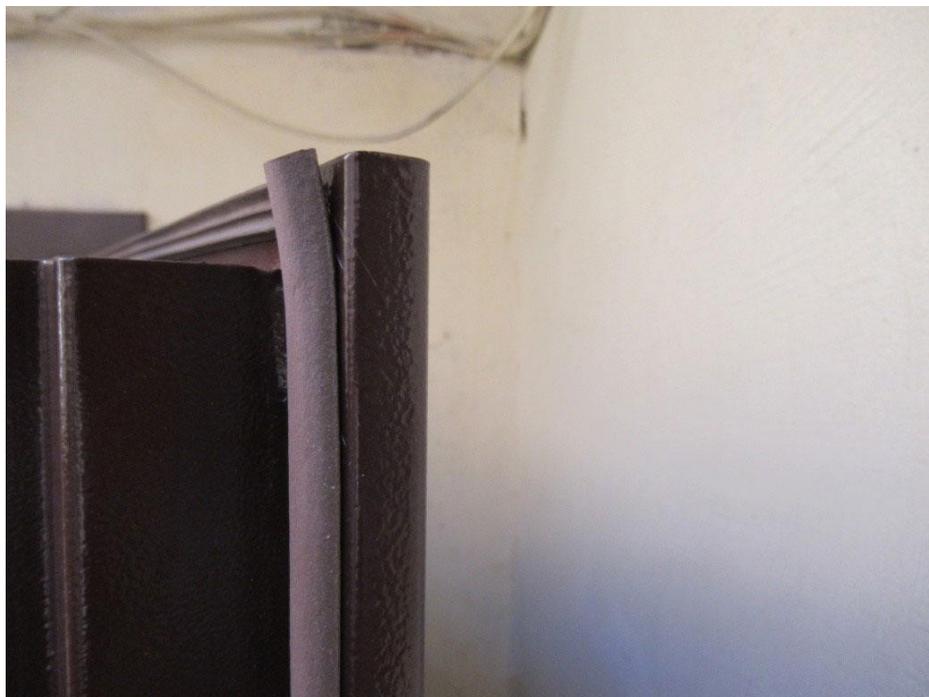
Фото № 21. Дефекты монтажа уплотняющих прокладок на основном дверном полотне. Часть уплотняющей прокладки в верхней части на вертикальной части напlava основного дверного полотна не приклеена.

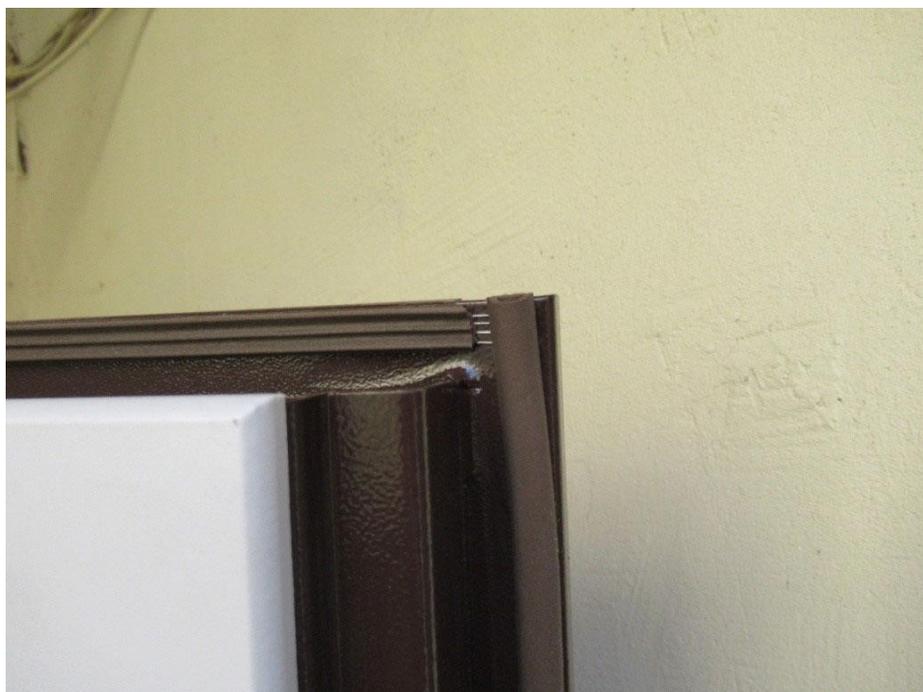
Фото № 22. Монтаж уплотняющих прокладок выполнен с нарушениями. Горизонтальные и вертикальные уплотняющие прокладки на напlave в верхнем углу основного дверного полотна не примыкают друг другу, величина зазора между уплотнителями составляет 5 мм.

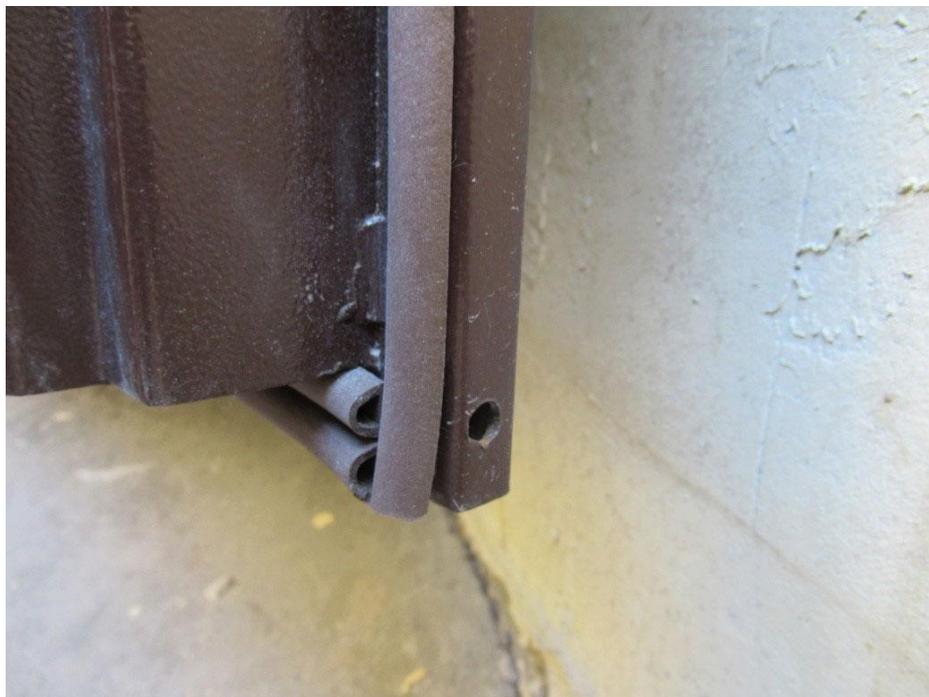
Фото № 23. Дефекты монтажа уплотняющих прокладок на основном дверном полотне. Часть уплотняющей прокладки в нижней части на вертикальной части наплова дверного полотна не приклеена.

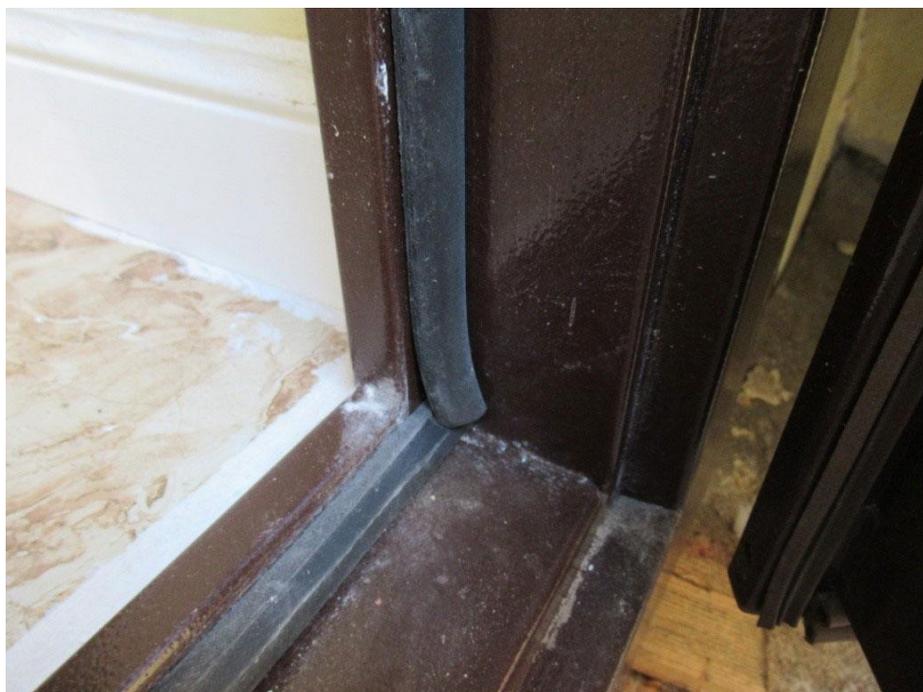
Фото № 24. Уплотняющие прокладки в притворе дверного блока имеет дефекты монтажа. Вертикальная уплотнительная прокладка в нижней части наплова на дверной коробке не приклеена и частично накладывается на горизонтальную уплотнительную прокладку на пороге в притворе.

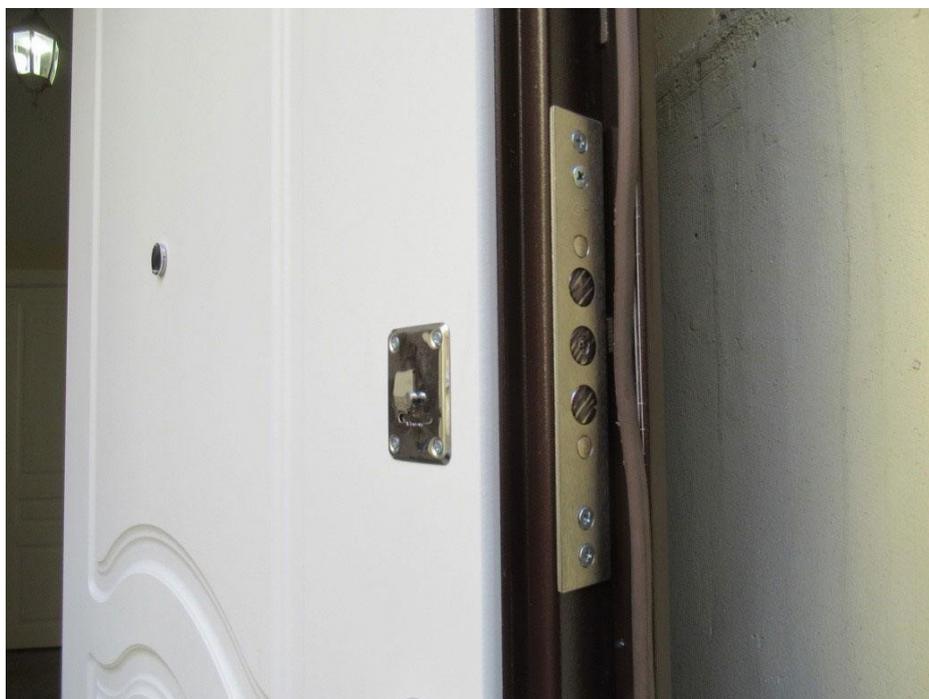
Фото № 25. Дефекты монтажа уплотняющих прокладок на основном дверном полотне. Уплотняющая прокладка на вертикальной части напlava основного дверного полотна около замка не приклеена.

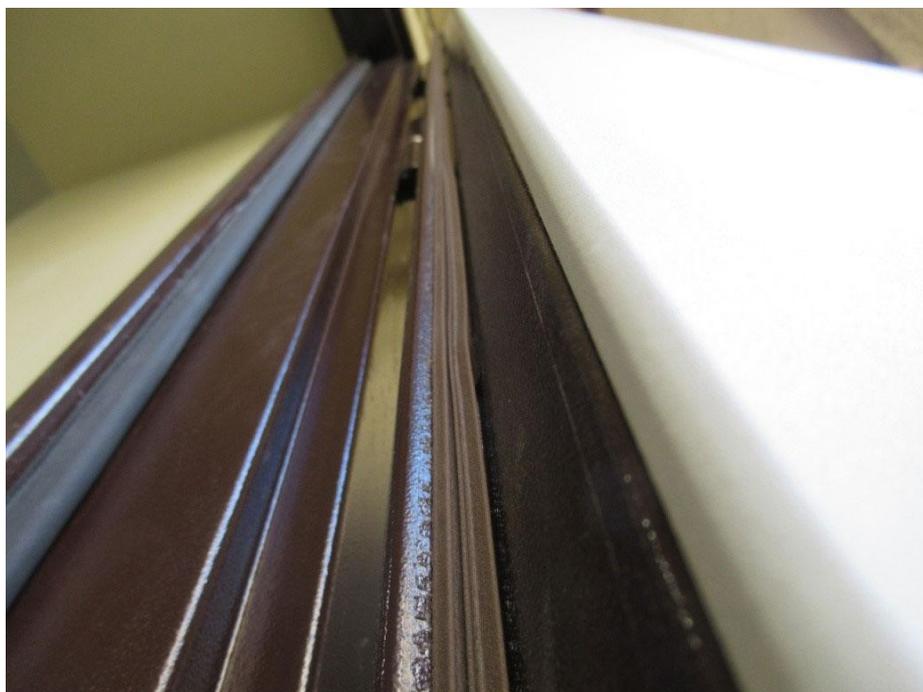
Фото № 26. Дефекты монтажа уплотняющих прокладок на основном дверном полотне. Уплотняющая прокладка на вертикальной части напlava основного дверного полотна отклеена и имеет смещение относительно профиля дверного полотна.

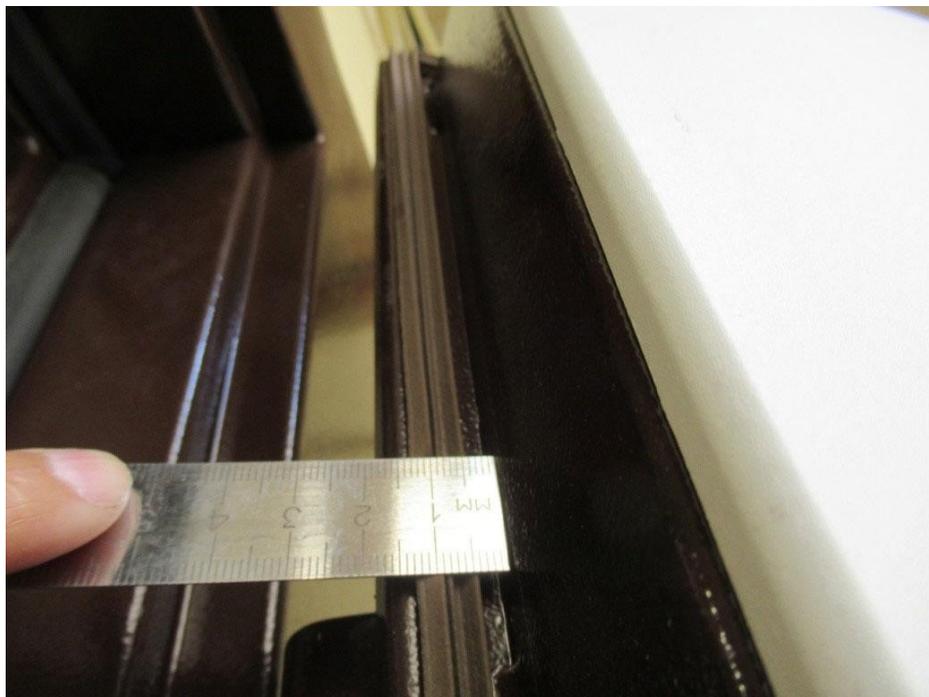
Фото № 27. Измерение расстояния от кромки уплотнительной прокладки до профиля основного дверного полотна.

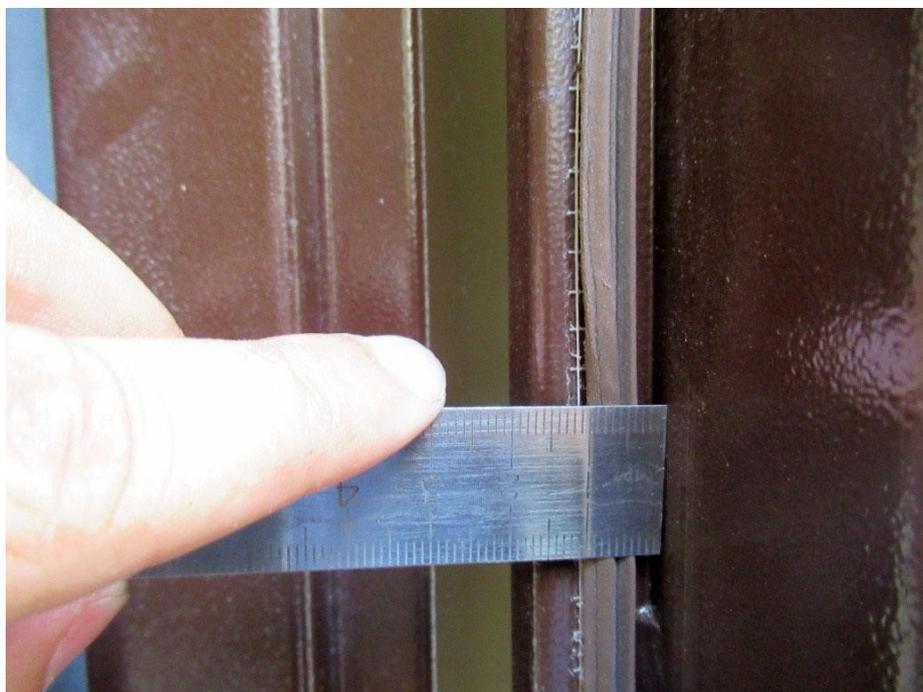
Фото № 28. Измерение расстояния от кромки уплотнительной прокладки до профиля основного дверного полотна. На вертикальной части наплава основного дверного полотна видны следы клеевого состава и смещение уплотнительной прокладки.

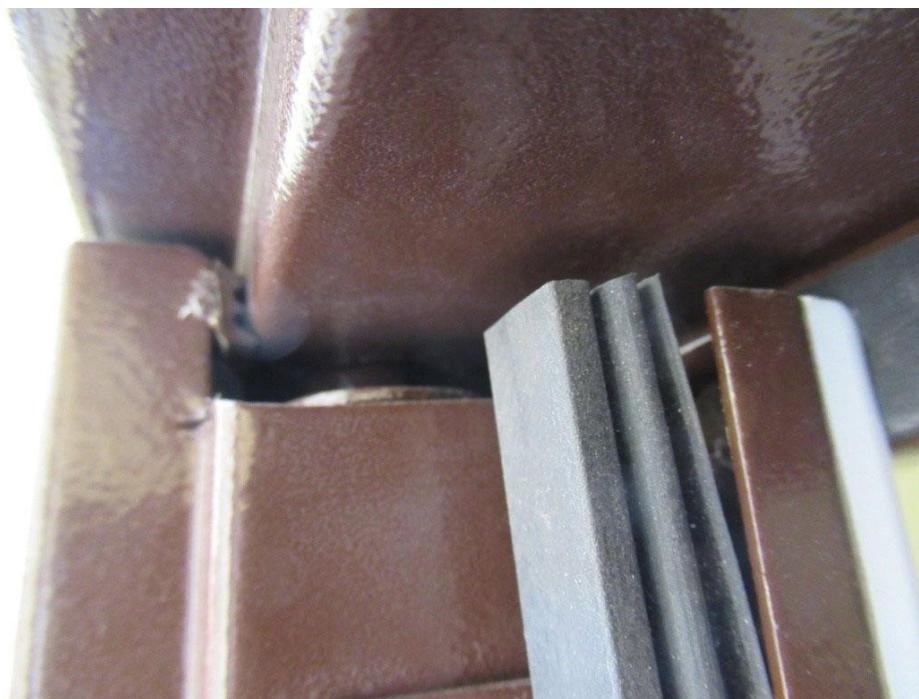
Фото № 29. Дефекты монтажа уплотняющих прокладок на втором (дополнительном) дверном полотне. Часть уплотняющей прокладки на вертикальной части напlava второго дверного полотна не закреплена надлежащим образом.

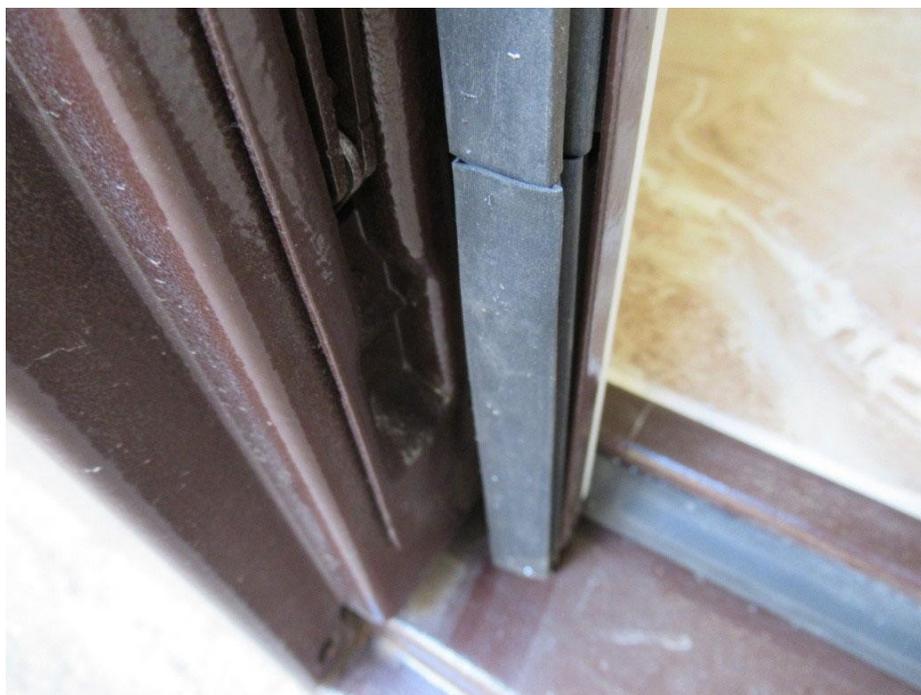
Фото № 30. Дефекты монтажа уплотняющих прокладок на втором (дополнительном) дверном полотне. Целостность уплотняющей прокладка на вертикальной части напlava второго дверного полотна нарушена.

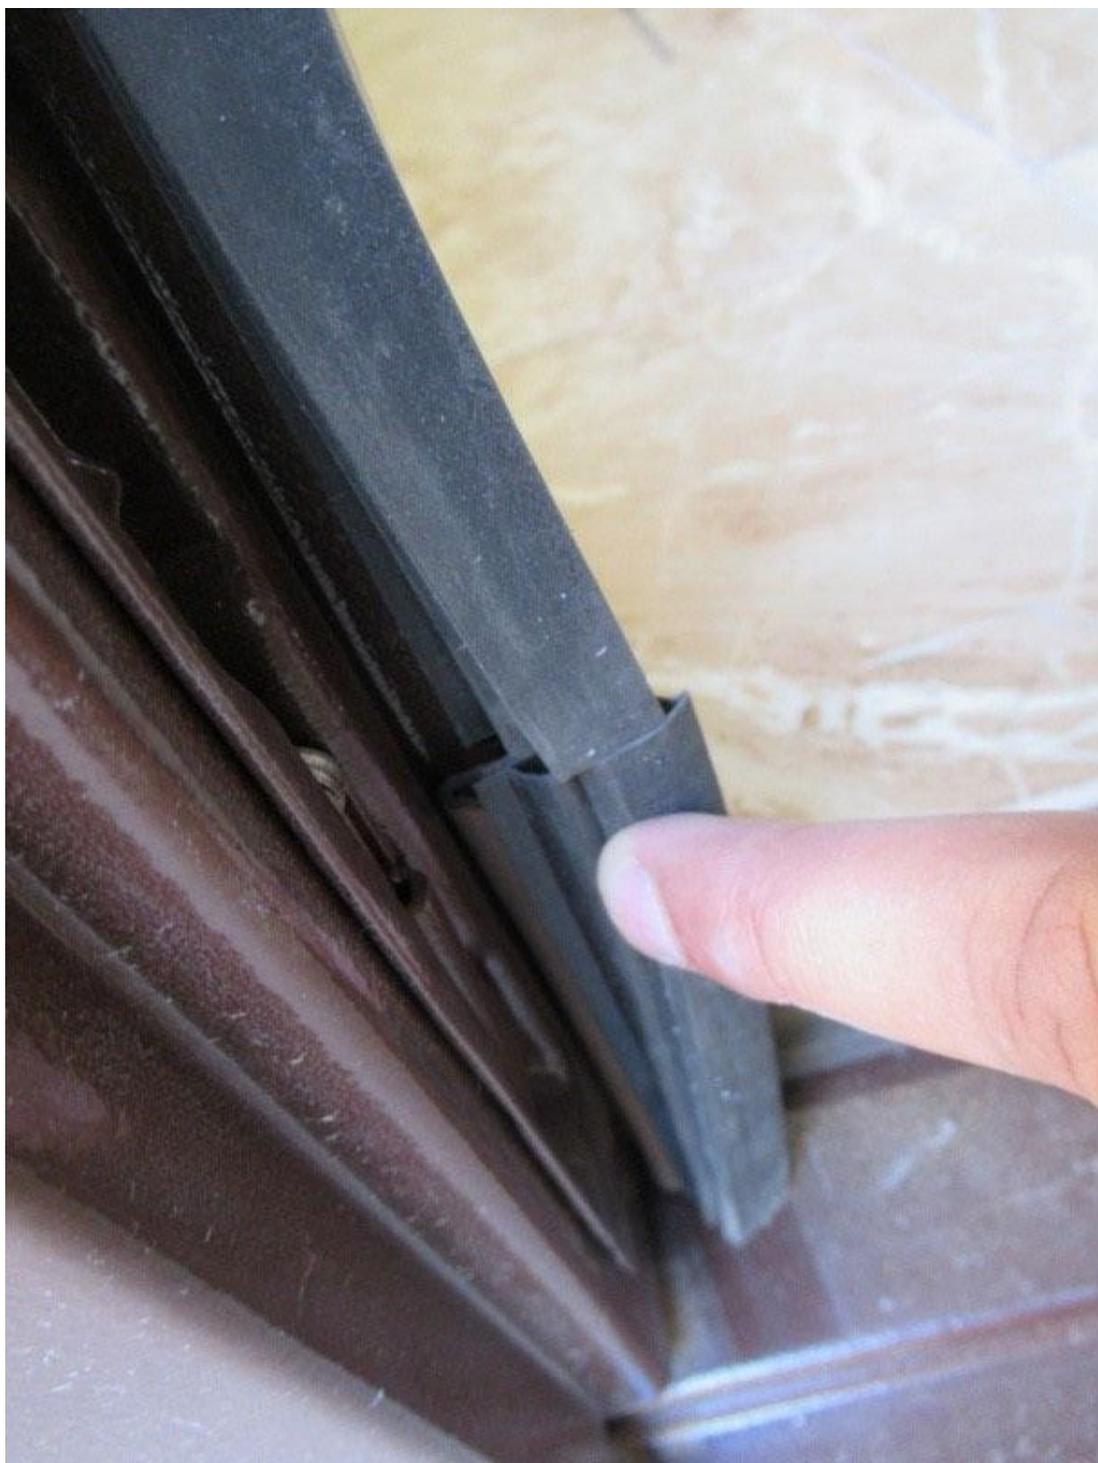
Фото № 31. В нижней части на вертикальной части наплава второго дверного полотна уплотнительная прокладка состоит из двух фрагментов, под вторым фрагментом при визуальном осмотре выявлены остатки (кусоч) ранее установленного уплотнителя.
