Заключение специалиста № 202****

г. Санкт-Петербург

«23» июля 2020 г.

Металлическая двустворчатая дверь Логика Элит 1300*2350 R, установленная по
адресу: г. Санкт-Петербург, Ул. А*** дом **, кв. **.

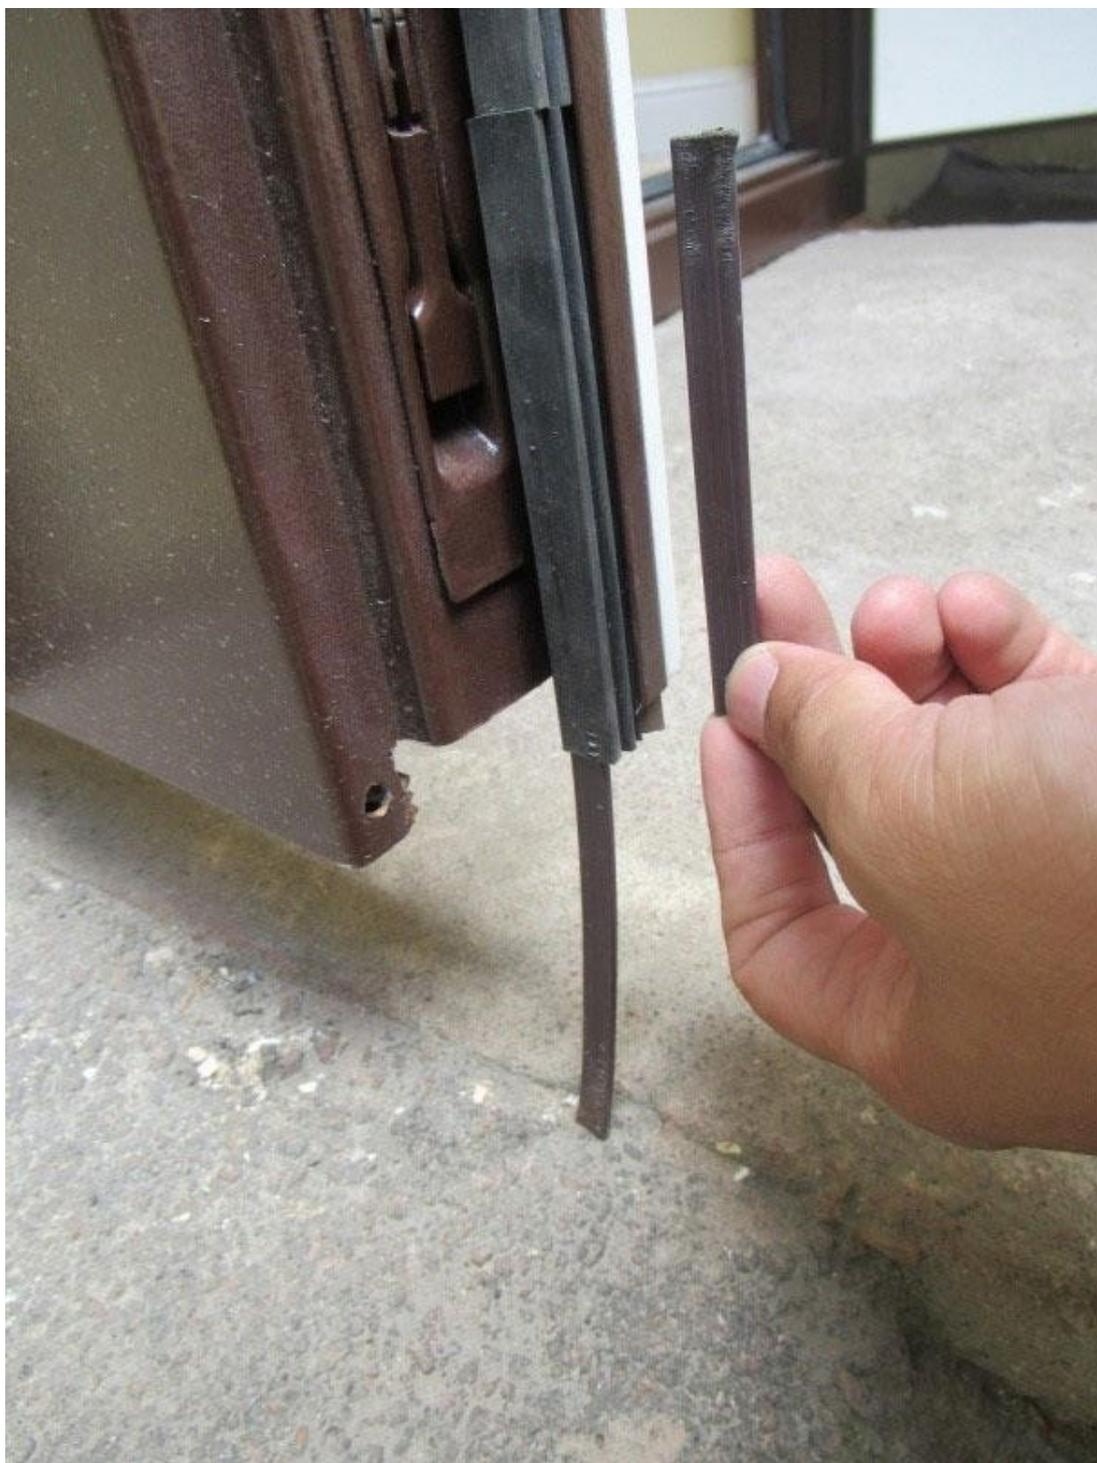
Фото № 32. При открывании второго (дополнительного) дверного полотна происходит выподания составных элементов из профиля уплотнительных прокладок смонтированных на вертикальной части напlava второго дверного полотна.

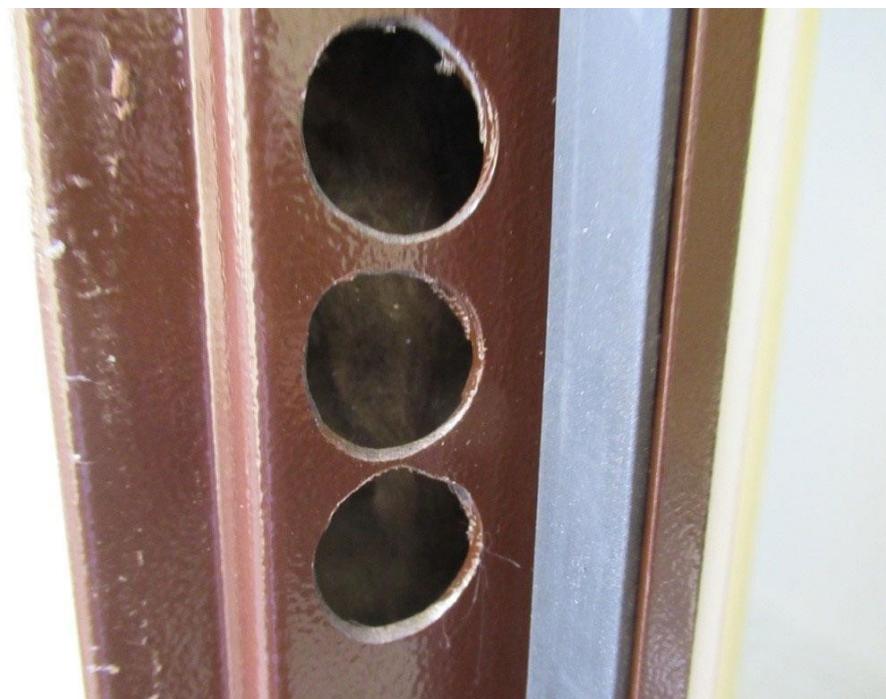
— Отверстия для входа засовов в дверную коробку и дверное полотно имеют повреждения (фото № 33 – 40) и деформированы в результате рассверливания отверстий, что установлено специалистом по характерным признакам повреждений отверстий металлических конструкций дверного блока: нарушение заводского защитного лакокрасочного покрытия на кромках и по краям отверстий, изменение формы отверстия, увеличение его линейных размеров на 3 – 4 мм, по деформациям краев отверстий и фрагментам металлических опилок на уплотнительных прокладках в местах поврежденных отверстий дверного блока (фото № 35, 36). Кромки поврежденных отверстий металлических конструкций дверного блока на момент проведения осмотра имеют заусенцы и неровности, что не соответствует требованиям п. 5.6.6 ГОСТ 31173-2016 «Блоки дверные стальные. Технические условия», в соответствии с которым: *5.6.6 Лицевые поверхности дверных блоков не должны иметь трещин, заусенцев, механических повреждений. Дефекты поверхности, различимые невооруженным глазом с расстояния 1,5 м при естественном освещении не менее 300 лк, не допускаются. Требования к лицевым поверхностям устанавливаются в технической документации изготовителя и/или в договорах на поставку с учетом ГОСТ 9.301 и ГОСТ 9.032. Нелицевые поверхности изделий могут иметь углубления, риски, волнистость и другие дефекты, не снижающие функциональных свойств и качества изделий. Кромки отверстий не должны иметь заусенцев и неровностей.*

Фото № 33. Отверстия для входа засова в дверное полотно имеют повреждения и деформированы в результате рассверливания отверстий.

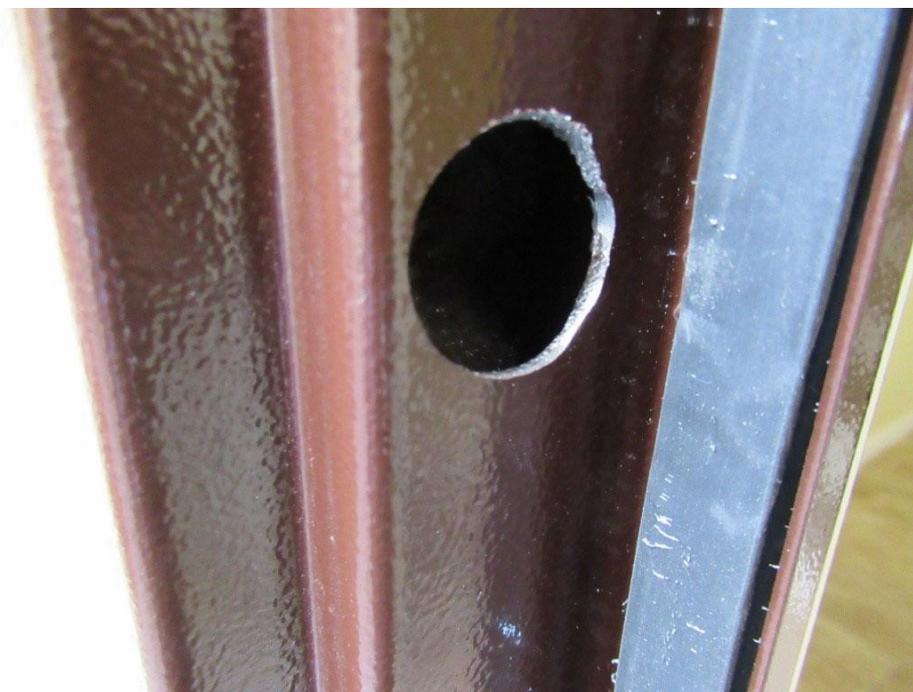
Фото № 34. Отверстие для входа засова в дверное полотно имеет повреждения и деформировано в результате рассверливания отверстия. Кромки поврежденного отверстия имеют заусенцы и неровности.

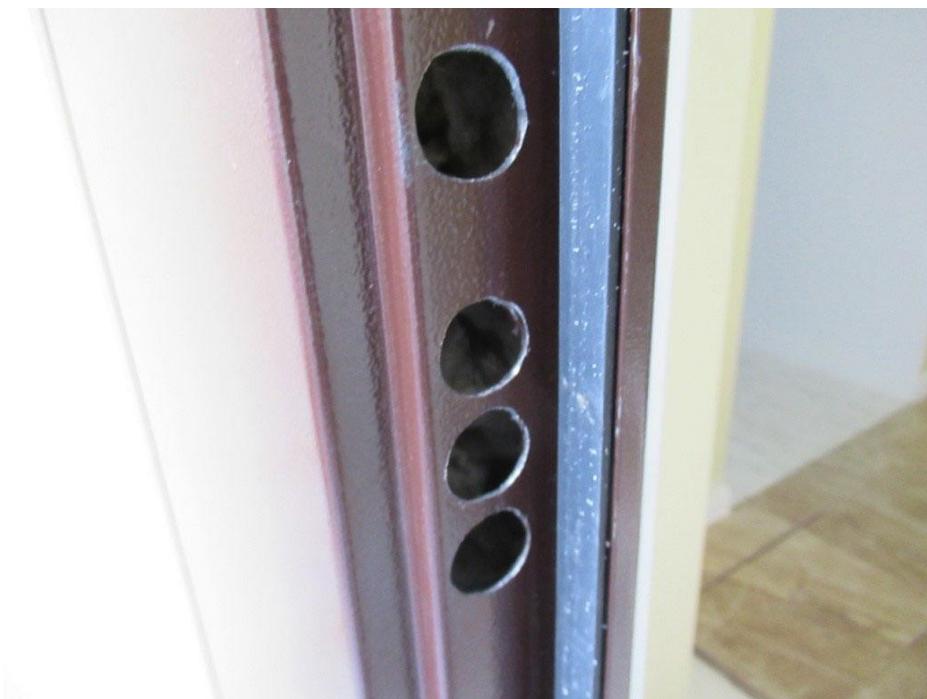
Фото № 35. Отверстия для входа засова в дверное полотно имеют повреждения, на кромках и по краям отверстий заметно нарушение заводского защитного лакокрасочного покрытия, формы отверстия изменена, на уплотнительных прокладках видны металлические опилки.

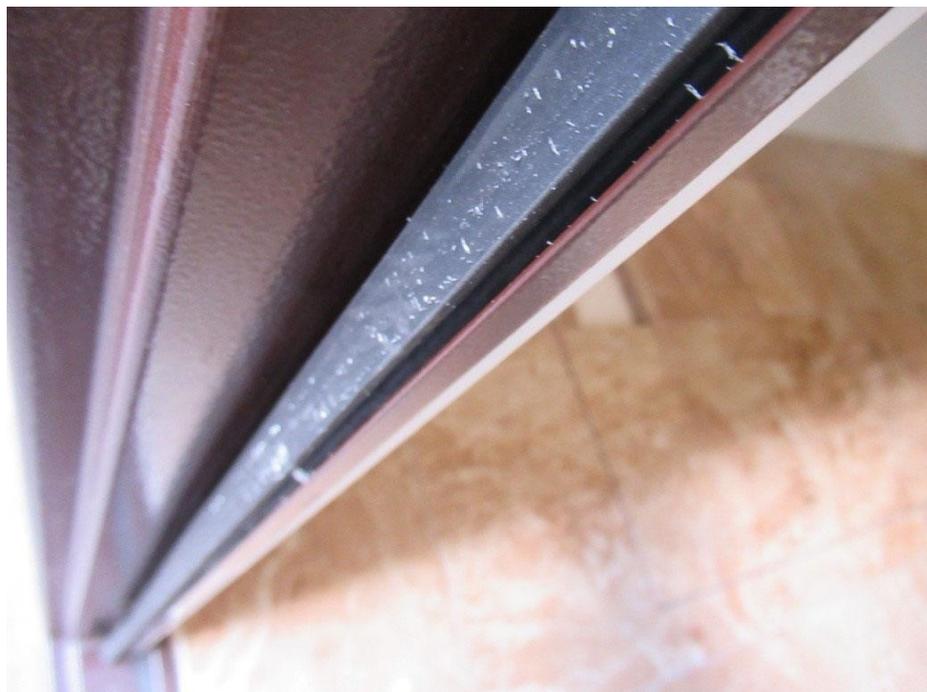
Фото № 36. На уплотнительных прокладках в местах поврежденных отверстий дверного блока видны металлические опилки.

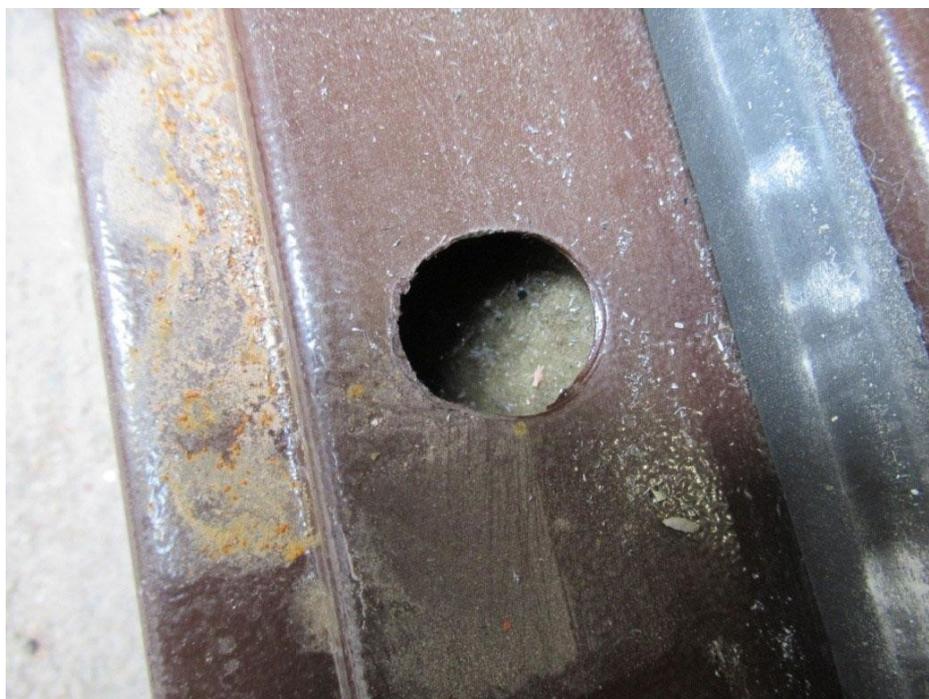
— На металлическом пороге дверной коробки видны следы ржавчины (фото № 37, 39, 40) и признаки начала коррозии на поврежденных кромках отверстий дверного блока, в результате механического повреждения отверстий, сплошность противокоррозийной защиты металлической конструкции нарушена, заводское лакокрасочного покрытия имеет сколы и повреждения, что не соответствует требованиям раздела 14 СП-53-101-98 «Изготовление и контроль качества стальных конструкций», а именно п. 14.7.7 в соответствии с которым: *14.7.6 Качество*

Фото № 37. Отверстие для входа засова в порог дверной коробки имеет повреждения и деформировано в результате рассверливания отверстий. Кромки поврежденного отверстия имеют заусенцы и неровности. На металлическом пороге дверной коробки видны следы ржавчины и признаки начала коррозии на поврежденных кромках отверстия.

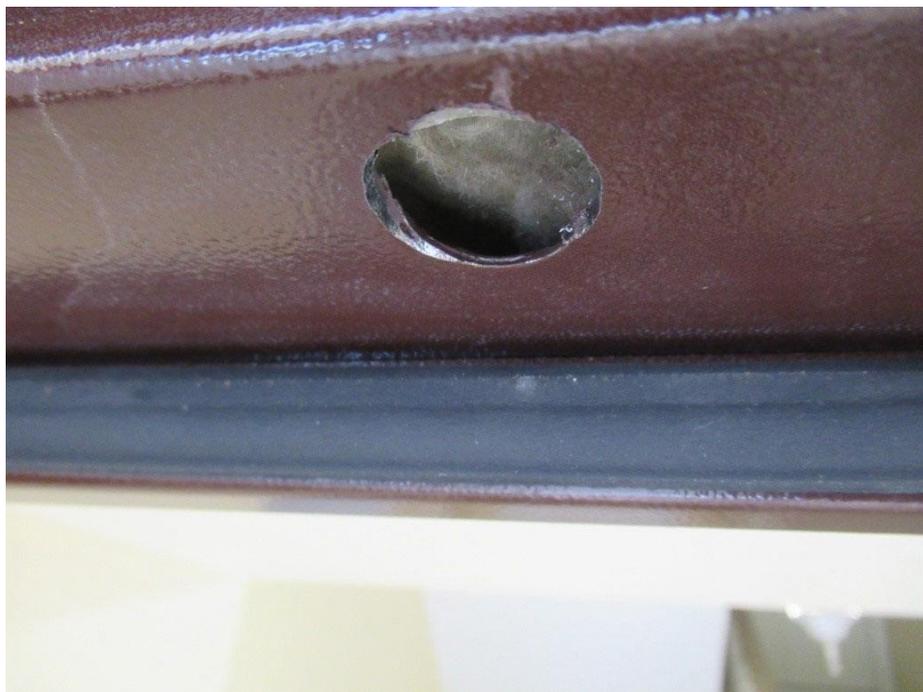
Фото № 38. Отверстие для входа засова в верхнюю часть дверной коробки имеет повреждения и деформировано в результате рассверливания отверстий. Кромки поврежденного отверстия имеют заусенцы и неровности.

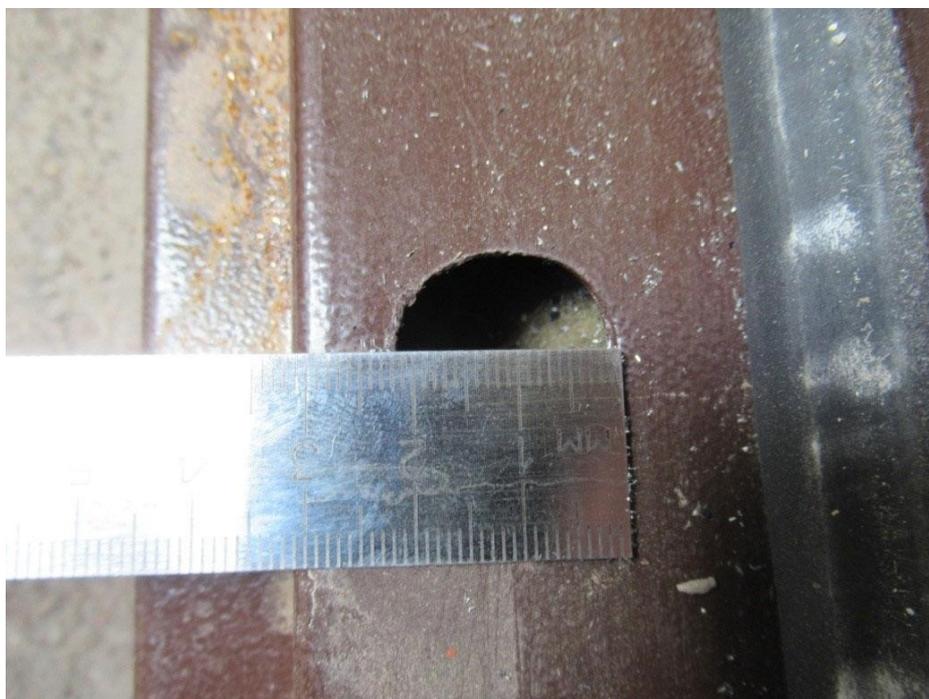
Фото № 39. Измерение величины деформации поврежденных отверстий в пороге дверной коробки, предназначенных для входа засова.

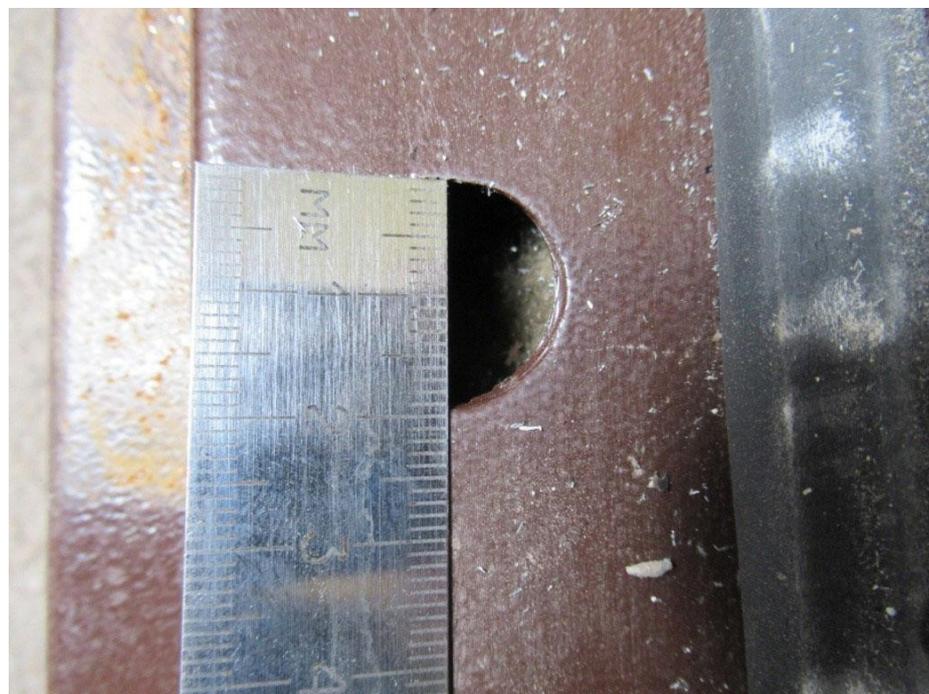
Фото № 40. Измерение величины деформации поврежденных отверстий в пороге дверной коробки, предназначенных для входа засова.
