Утверждаю:
Генеральный директор
ООО «Профит»
Шорин Р. В.

Заключение специалиста № 2025****-ЭИ-01

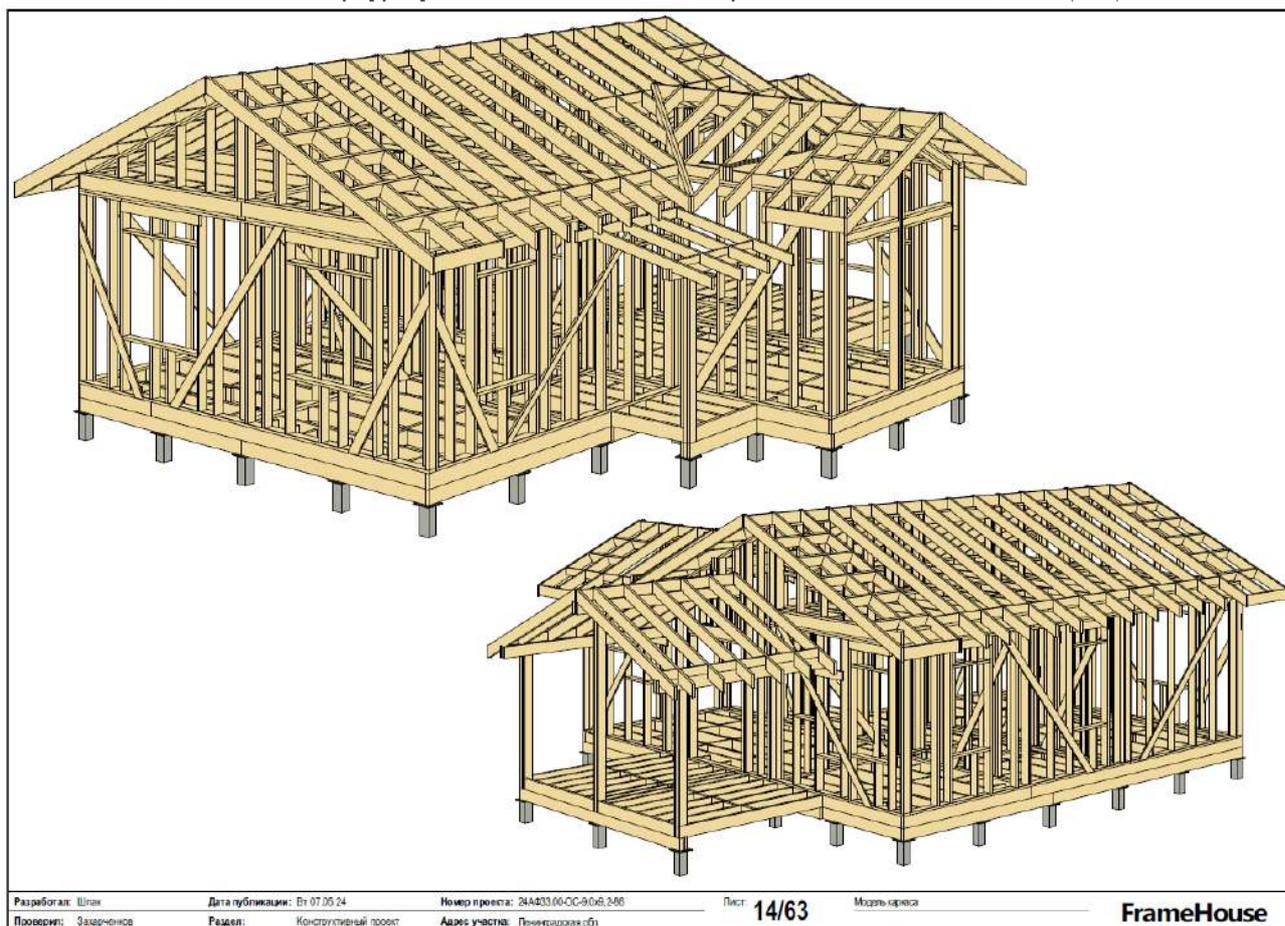
Рис. 2 Модель каркаса индивидуального жилого дома

Модель каркаса индивидуального жилого дома (модель каркаса - лист 14/63 проектной документации (номер проекта: 24АФ**.00-ОС-9,0х9,2-86)) представлена на рис. 2 настоящего Заключения:

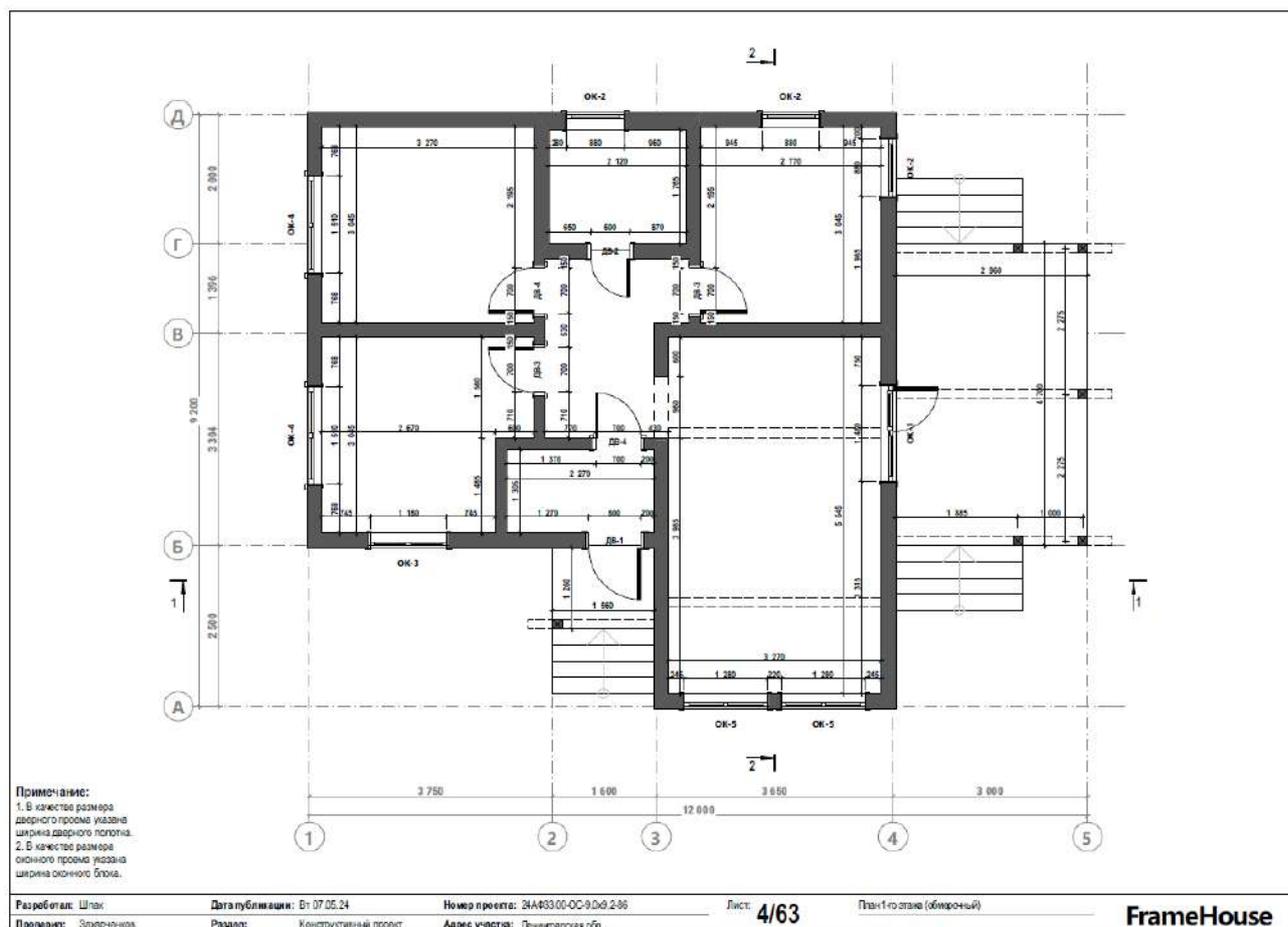
Рис. 3 Обмерный план первого этажа индивидуального жилого дома

Обмерный план первого этажа индивидуального жилого дома (План 1-го этажа (обмерный) - лист 4/63 проектной документации (номер проекта: 24АФ**.00-ОС-9,0х9,2-86)) представлена на рис. 3 настоящего Заключения:

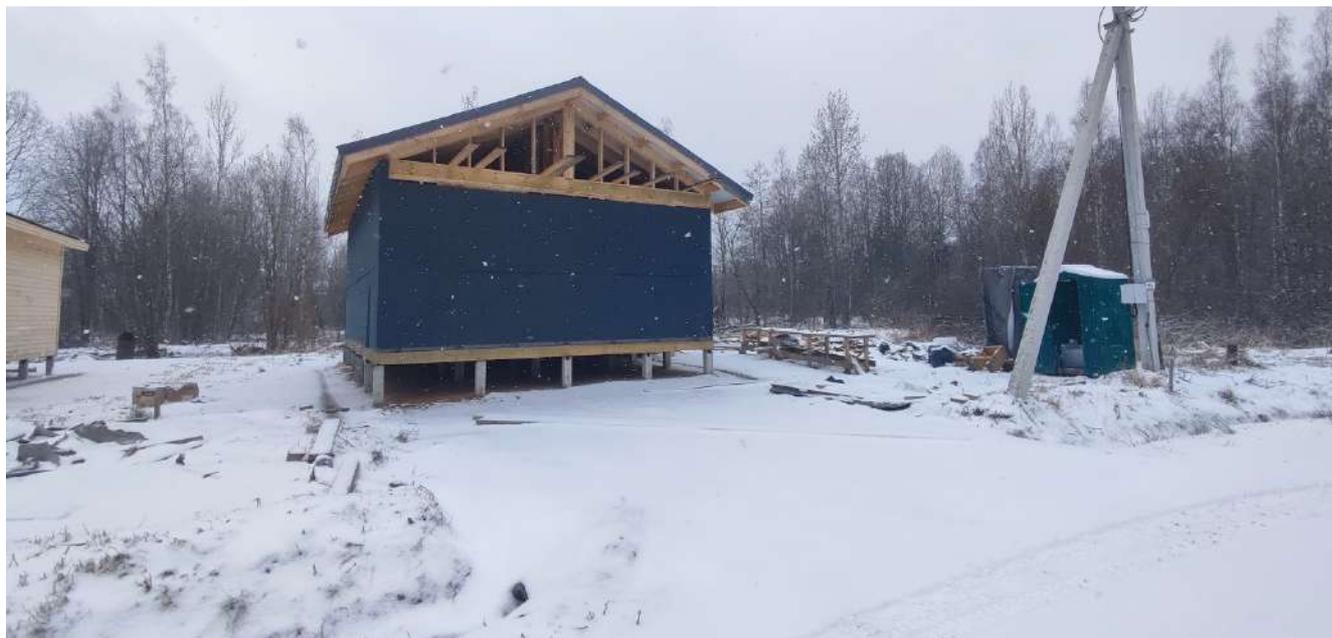
Фото № 1.

2. **Силовой каркас дома с кровлей.** Силовой каркас дома с кровлей с наружной (внешней) стороны исследуемого индивидуального жилого дома представлен в настоящем заключении на фото №1-6, 13-16, 33-37, 41-48. Силовой каркас дома с кровлей внутри исследуемого индивидуального жилого дома представлен на фото №49, 51-58, 73,81.

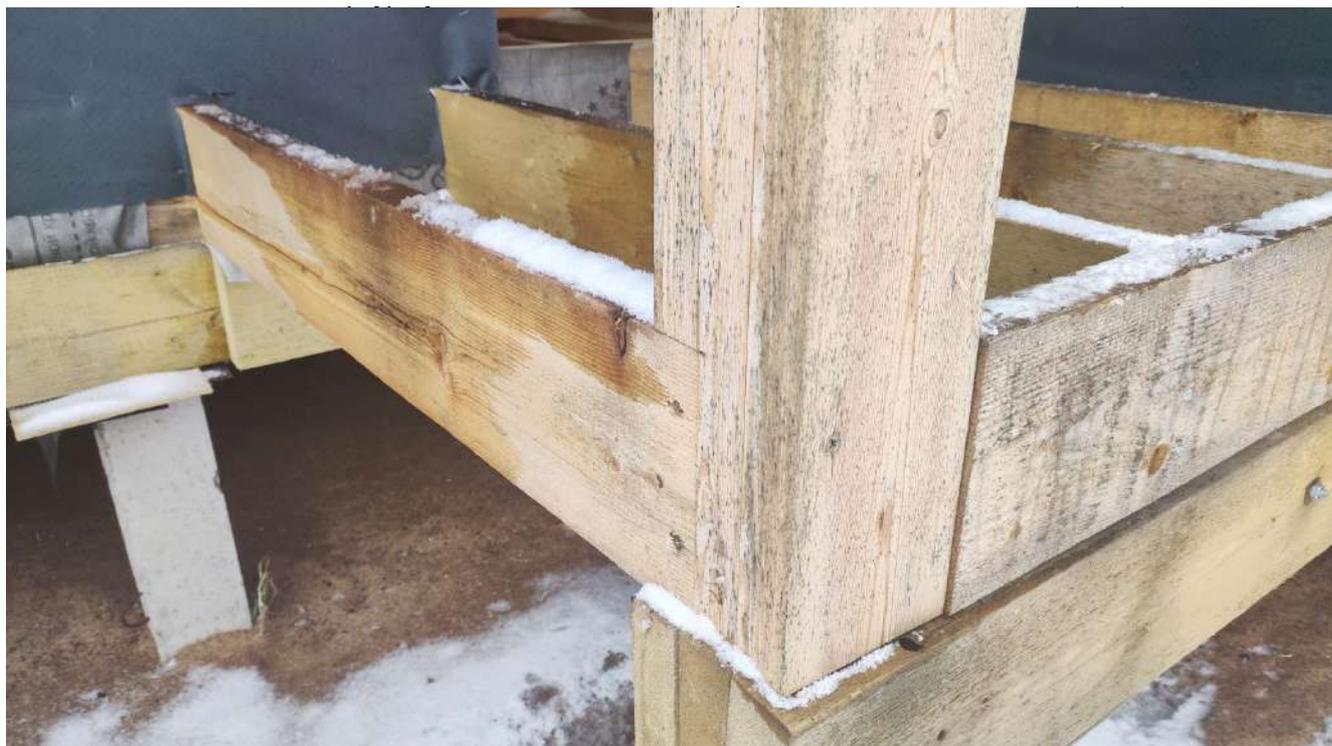
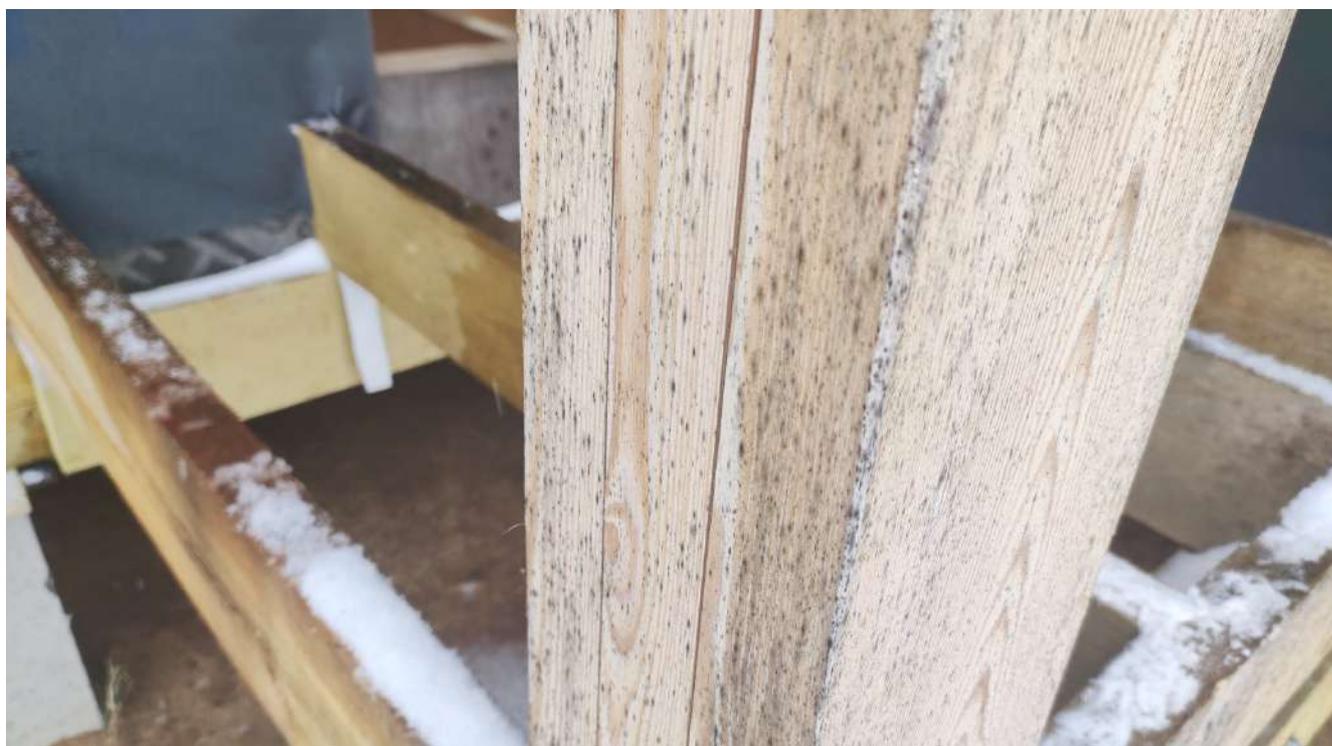
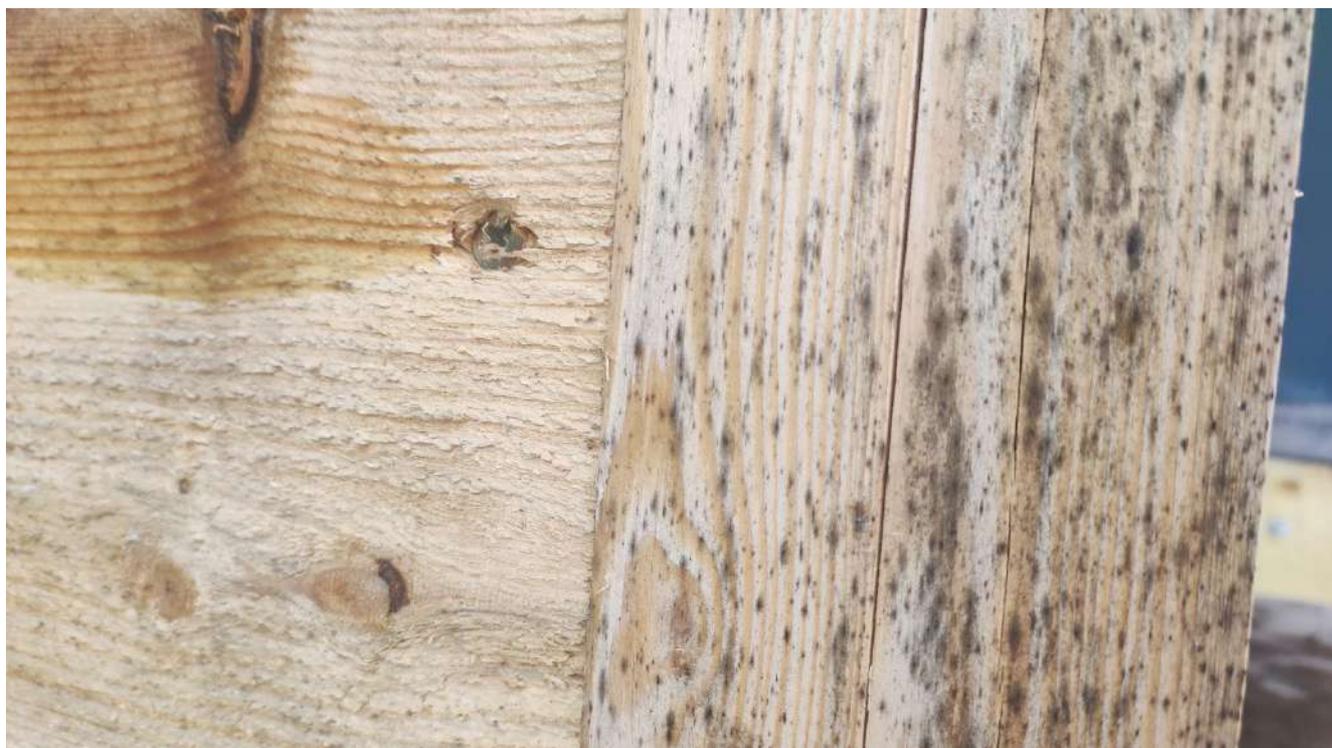
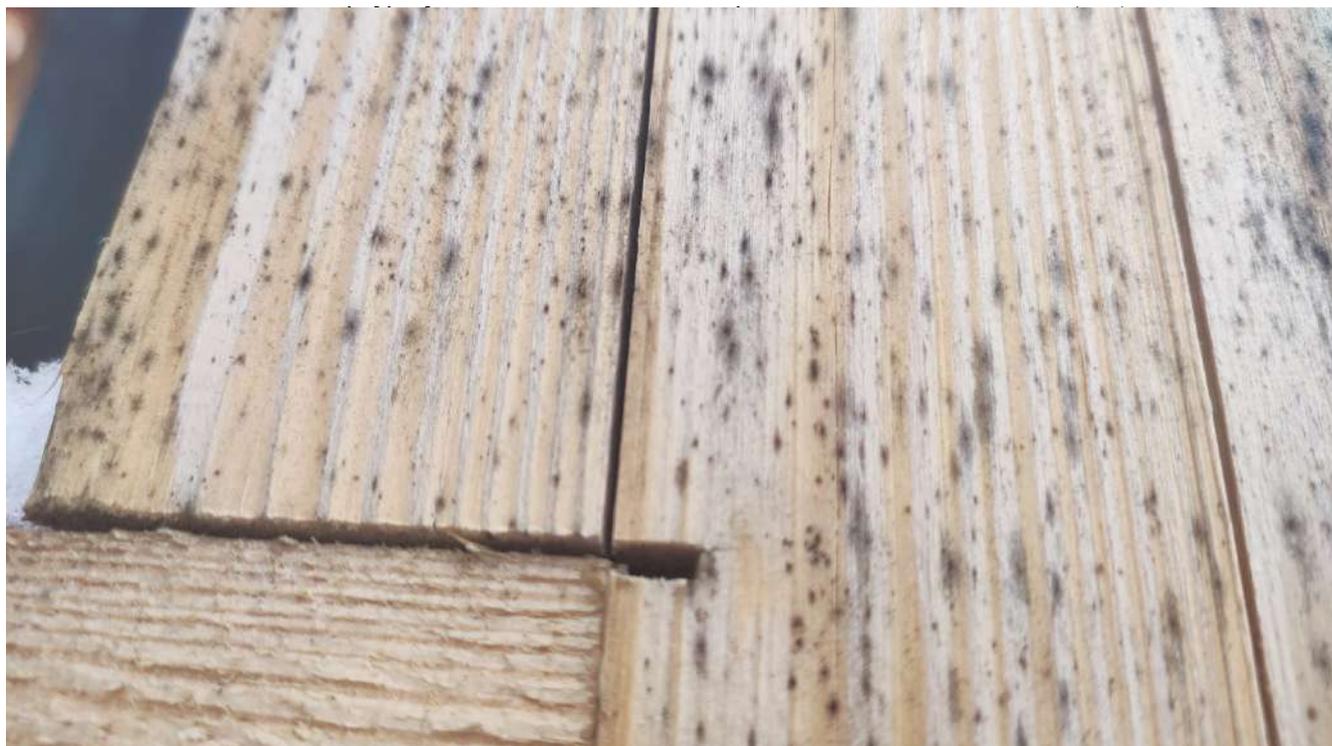
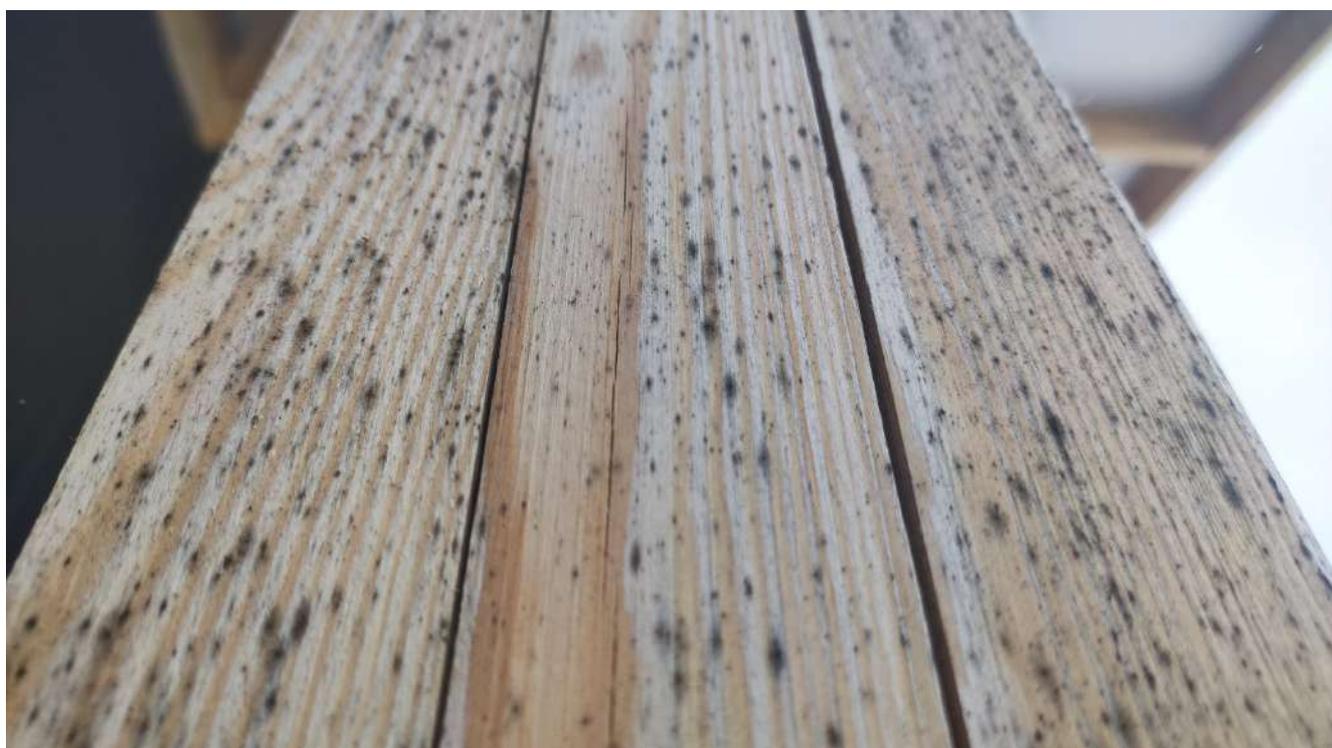
- следы биоповреждений древесины силового каркаса дереворазрушающими грибами в зоне постоянного намокания деревянных конструкций в обвязочном поясе 1 этажа исследуемого индивидуального дома, представлено на фото № 23-28 и на фото № 37-40;

Специалист отмечает, что **применение древесины пораженной дереворазрушающими грибами и насекомыми для строительства несущих конструкций эксплуатируемых на открытом воздухе, является нарушением нормативных требований установленных п. 6.11. СП 28.13330.2012 «Защита строительных конструкций от коррозии. Актуализированная редакция СНиП 2.03.11-85 (с Изменениями № 1, 2).», в соответствии с которым:**

Критический дефект подлежит безусловному устранению до начала последующих работ или с приостановкой начатых работ.

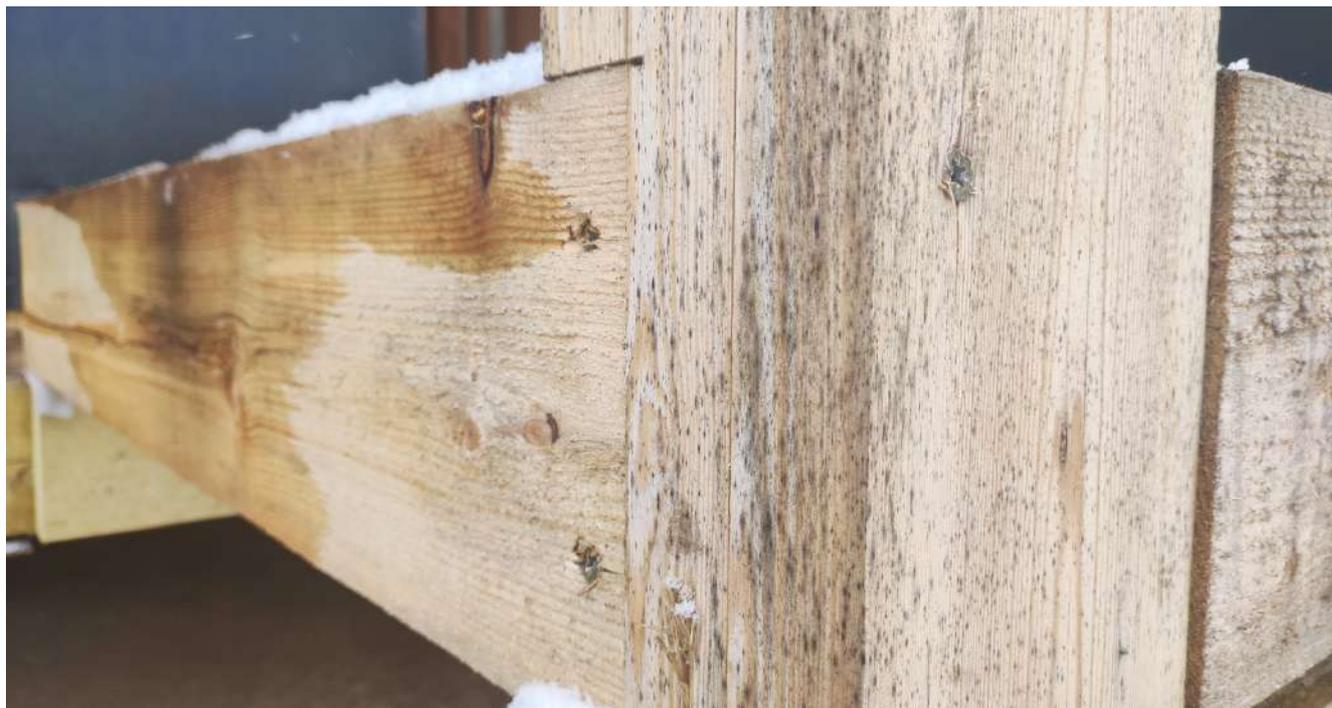
Фото № 25.

6.11 Несущие конструкции, эксплуатируемые на открытом воздухе, должны иметь сплошное массивное сечение и изготавливаться из брусьев, круглого леса или из клееной древесины. Для изготовления конструкций следует применять древесину, не пораженную дереворазрушающими грибами и насекомыми, влажностью, соответствующей эксплуатационной.

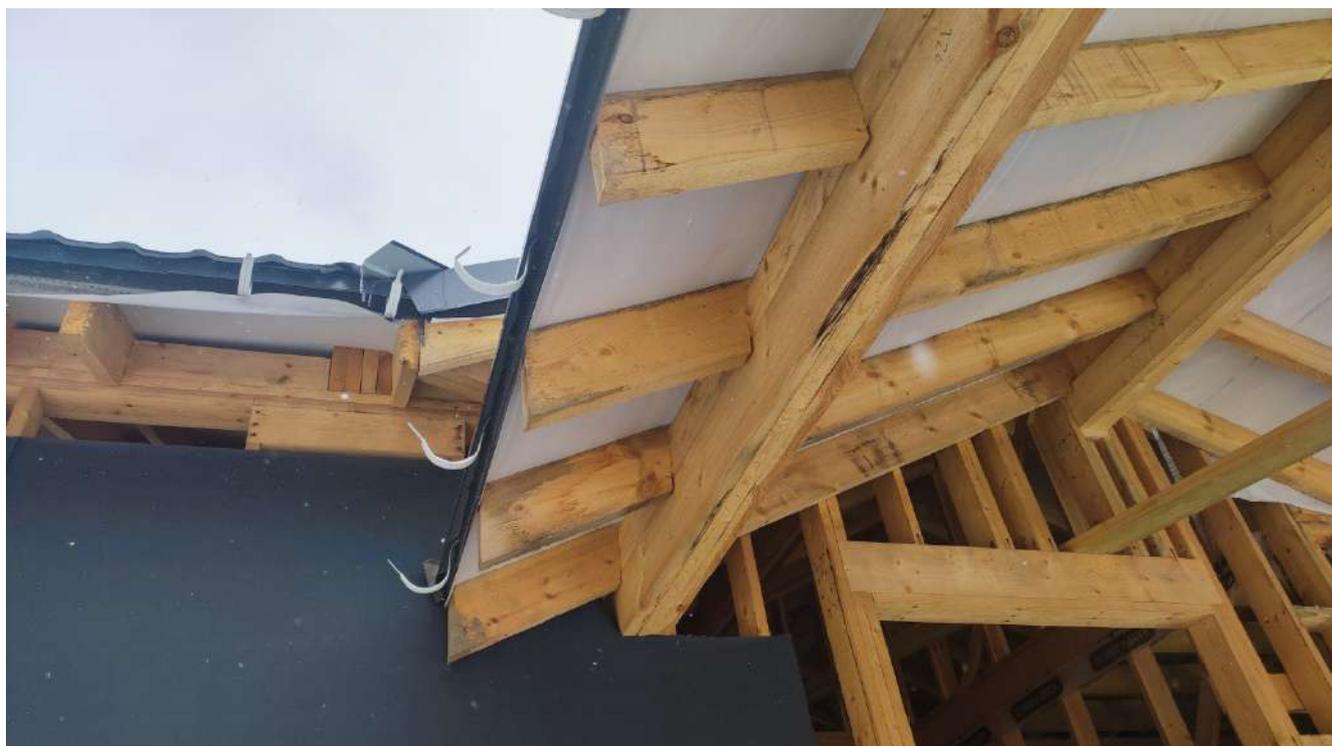
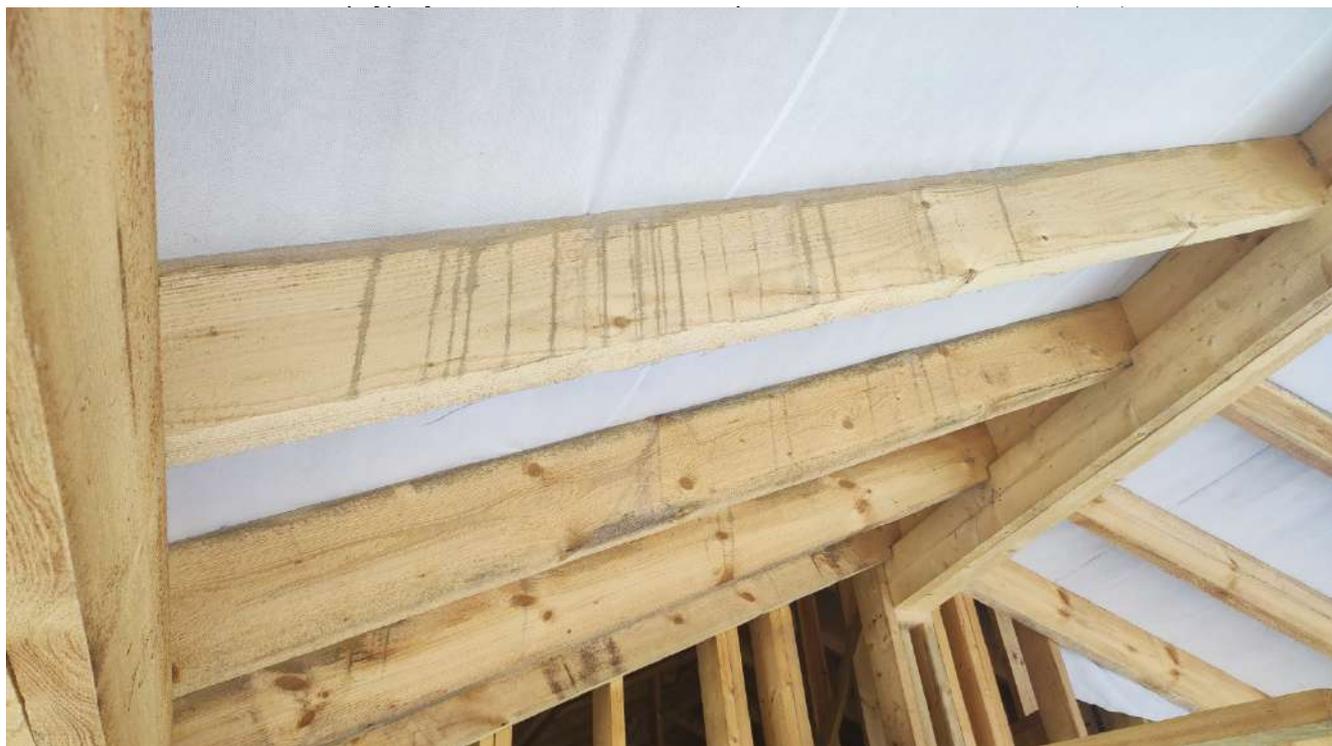
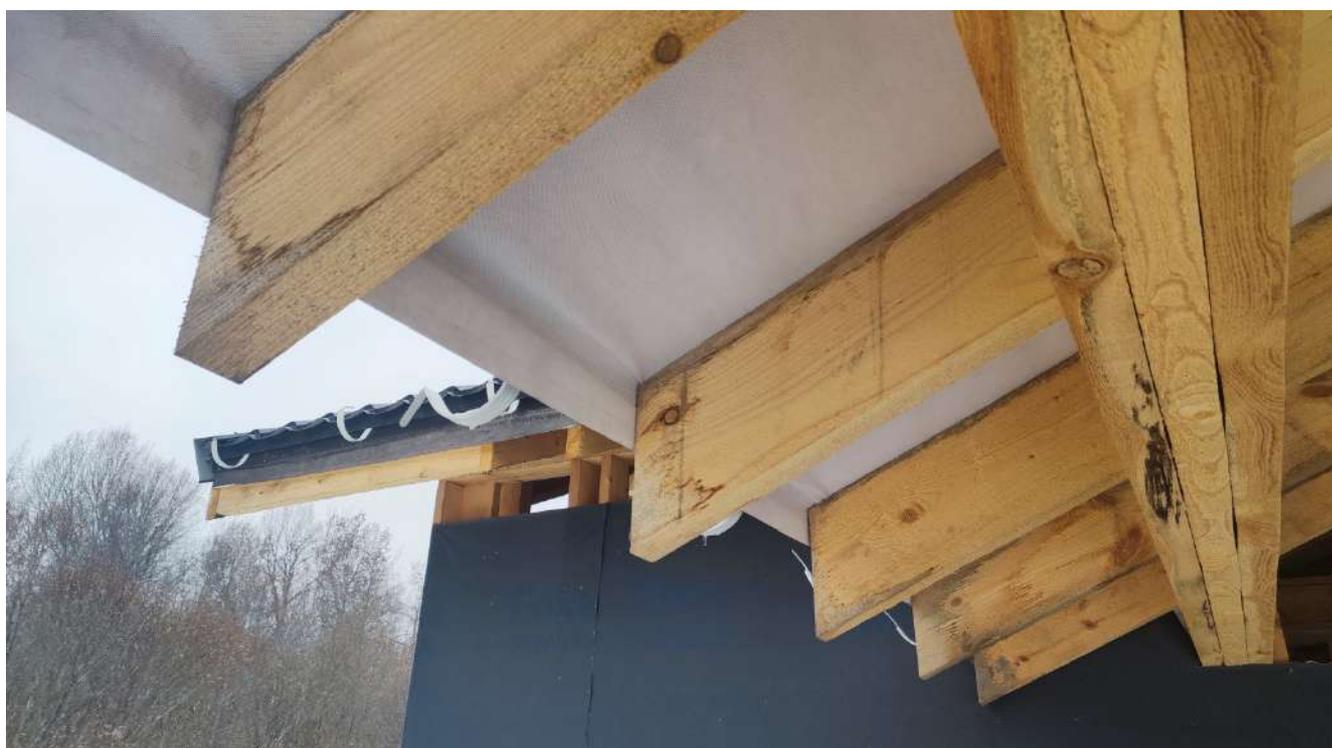
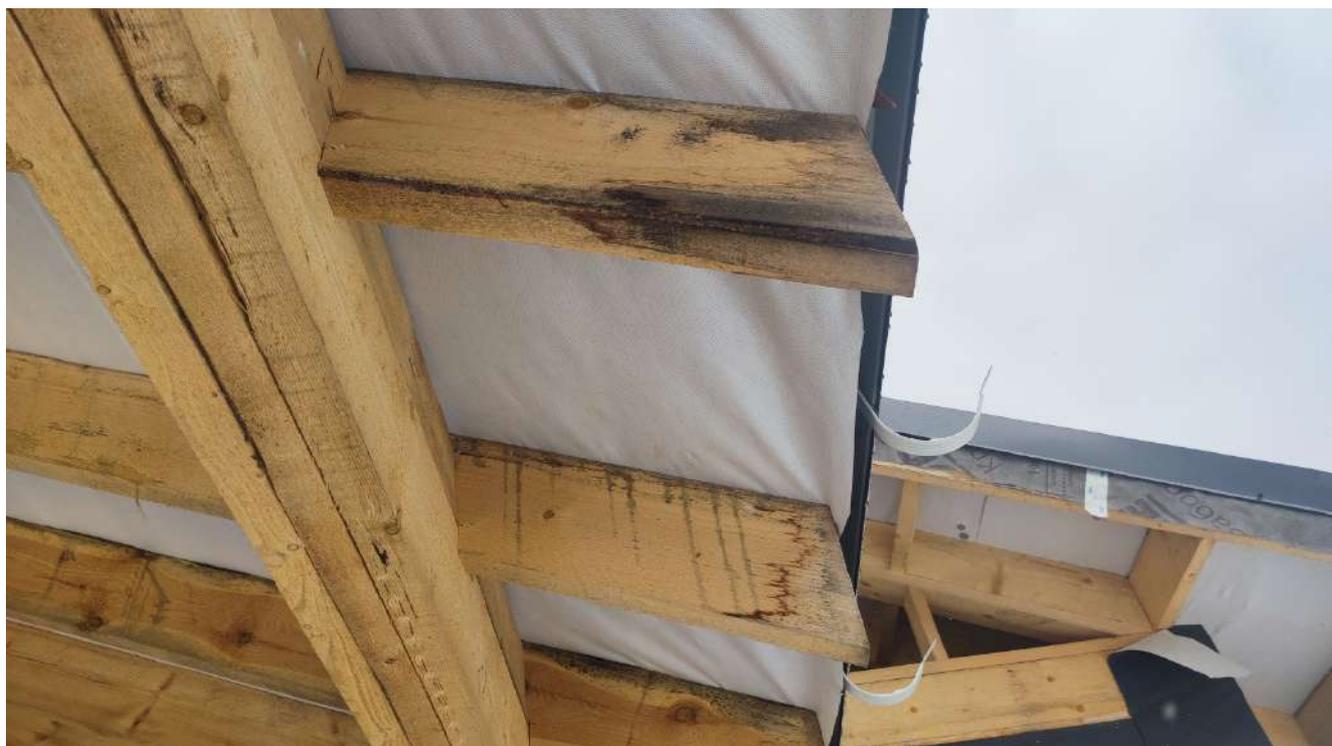
- следы биоповреждений древесины деревянных конструкций стропильной системы кровли силового каркаса индивидуального дома в зоне террасы, где не завершены работы по устройству кровлю, представлено на фото № 42-48;

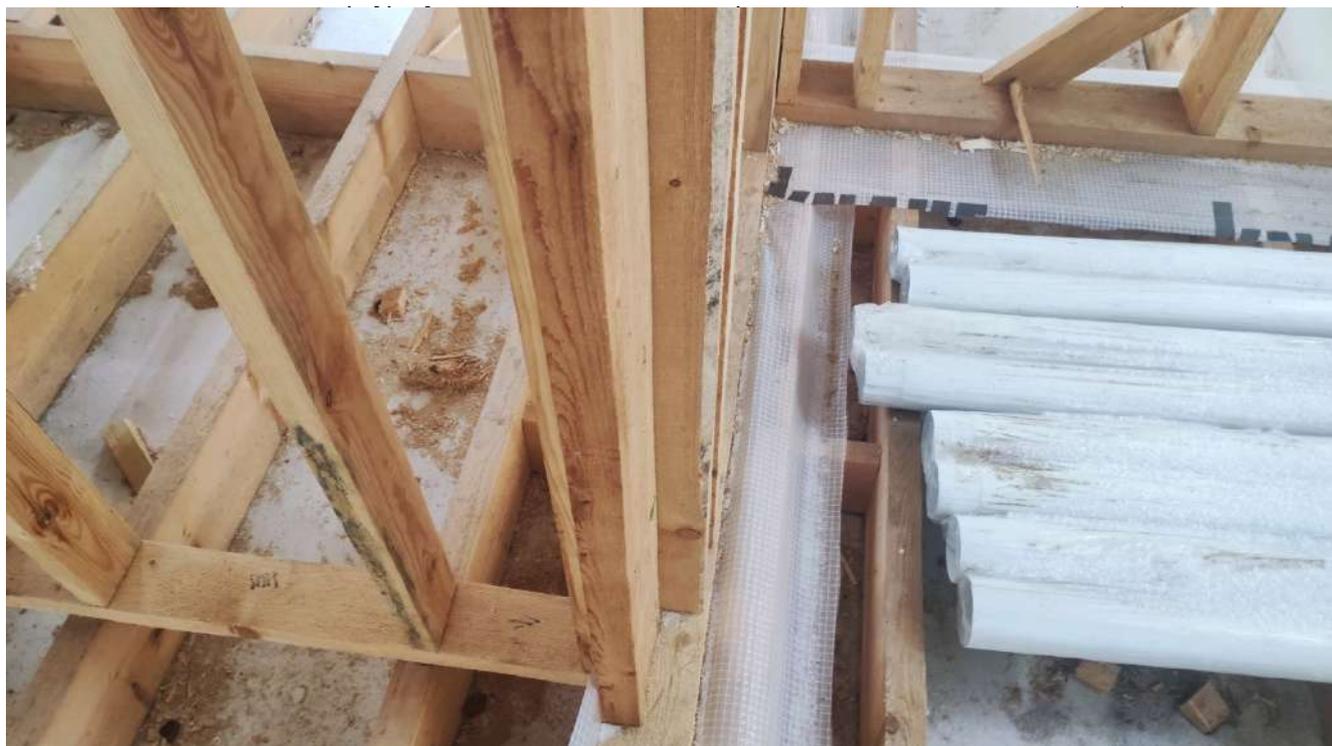
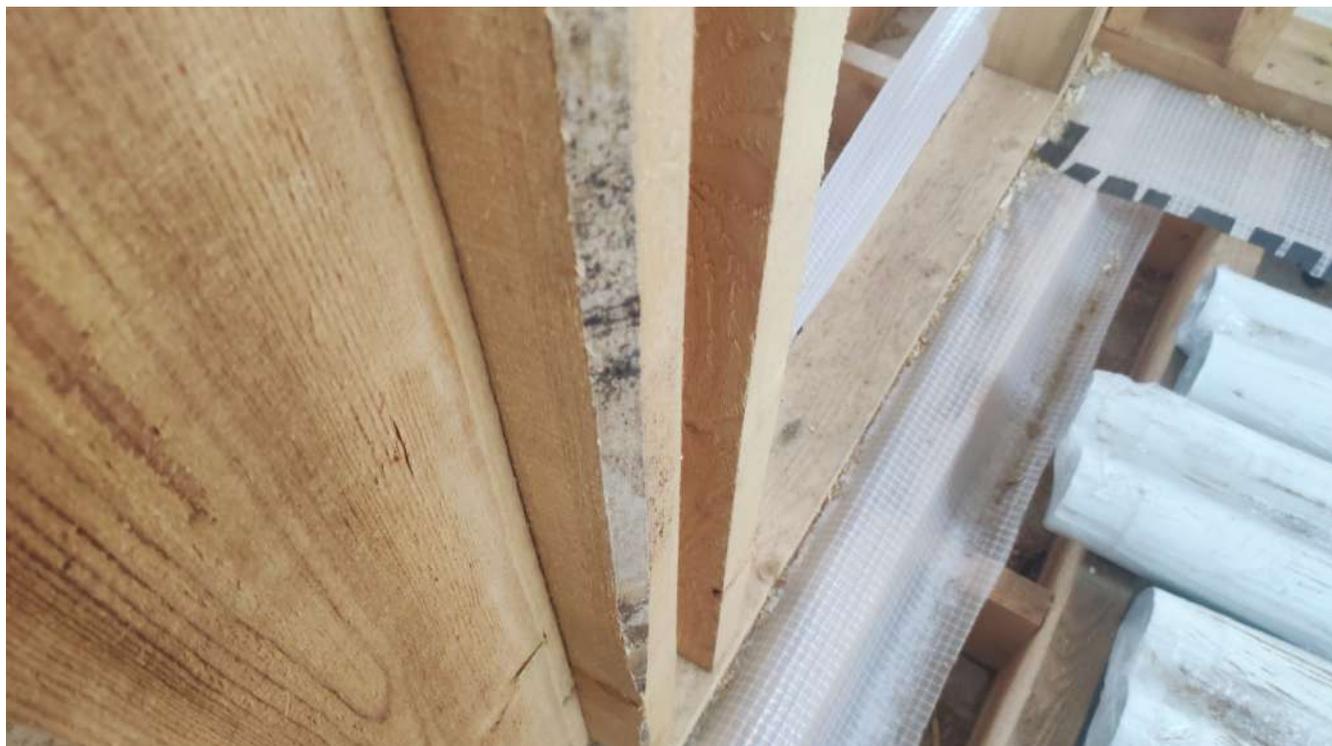
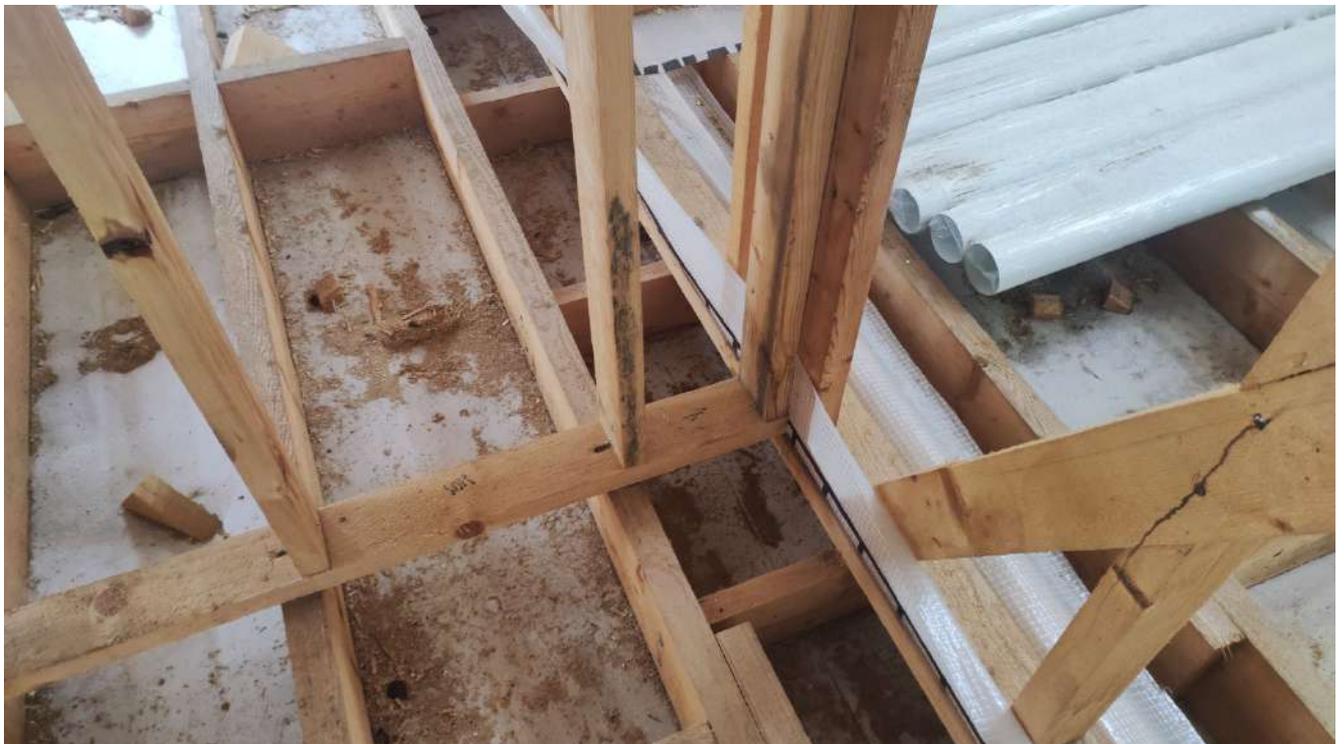
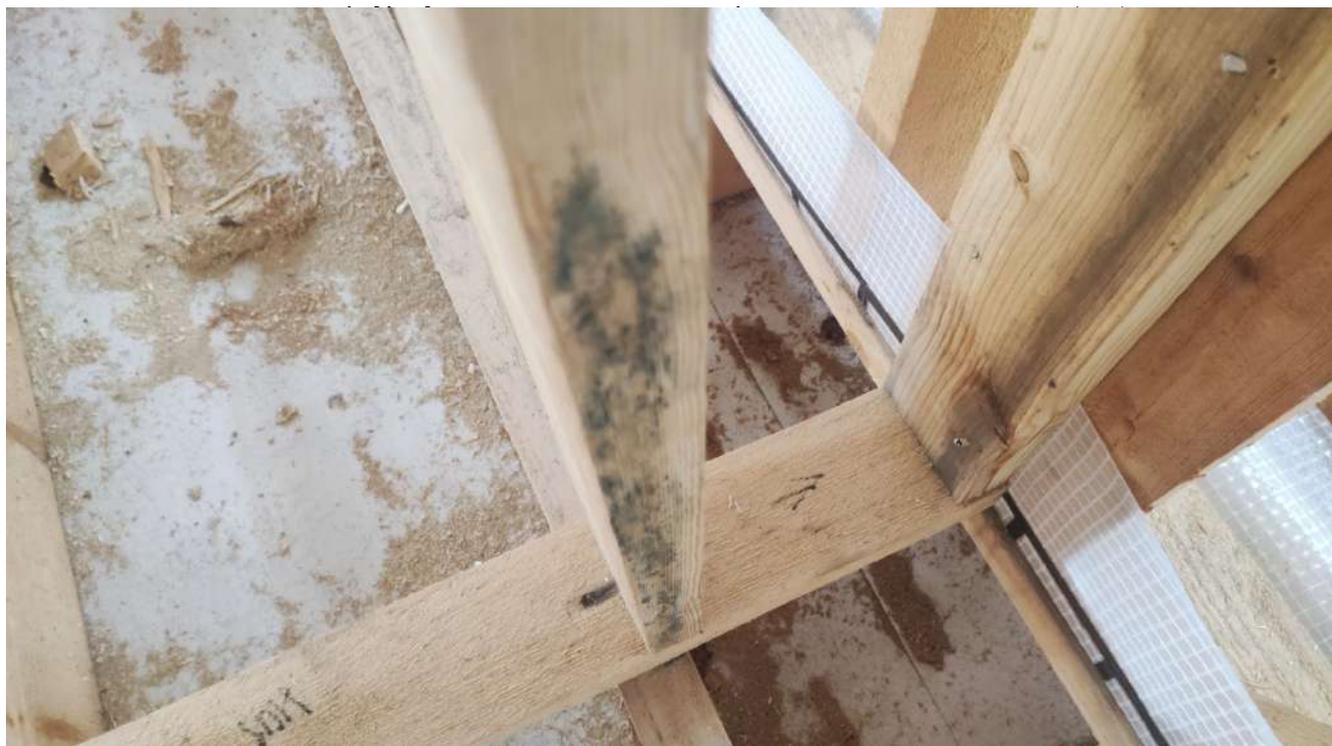
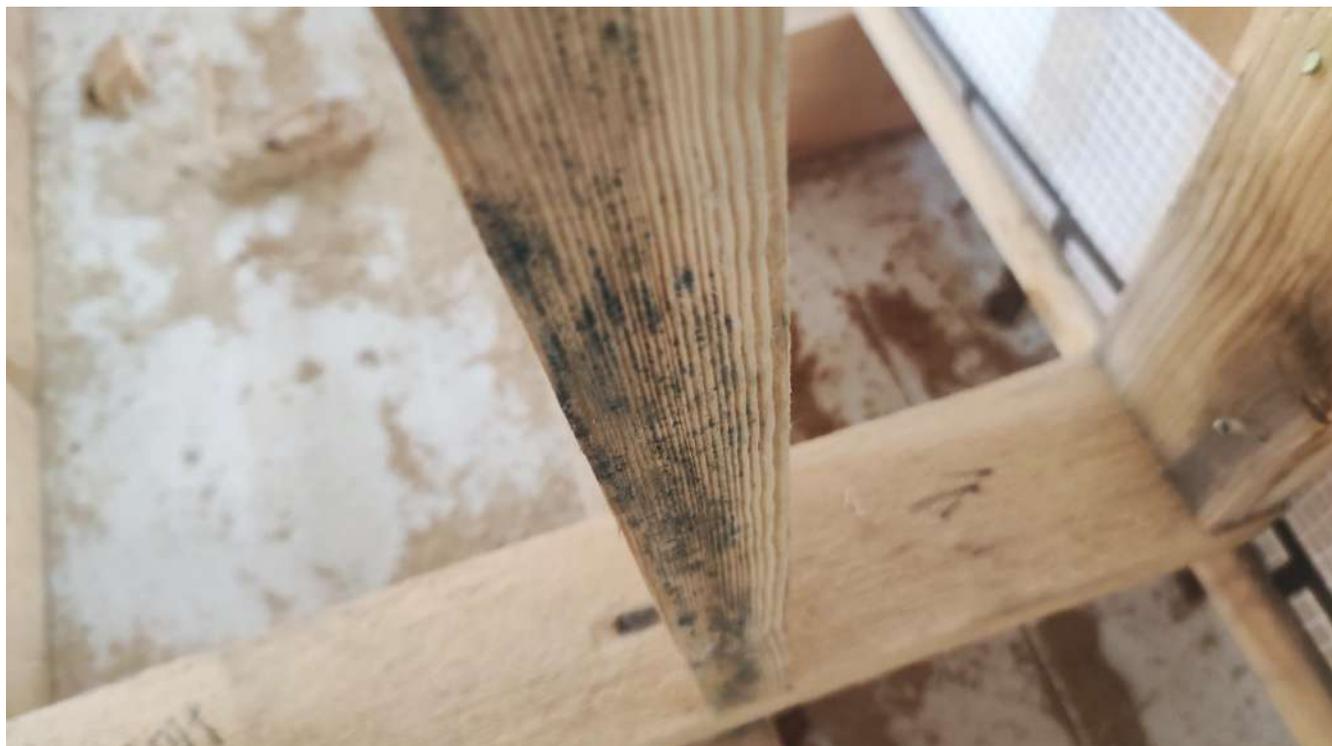
- следы биоповреждений древесины дереворазрушающими грибами и насекомыми деревянных элементов несущих строительных конструкций силового каркаса внутри исследуемого индивидуального жилого дома, представлены на фото № 74-80, 81-84.
