Заключение специалиста № **21**

В результате визуального и инструментального обследования бревенчатого строения (дом), расположенного по адресу: Ленинградская область, Выборгский муниципальный район, Первомайское сельское поселение, пос. Первомайское, кадастровый номер 47:01:17***01:1**5 специалистом выявлены следующие несоответствия, дефекты и недостатки:

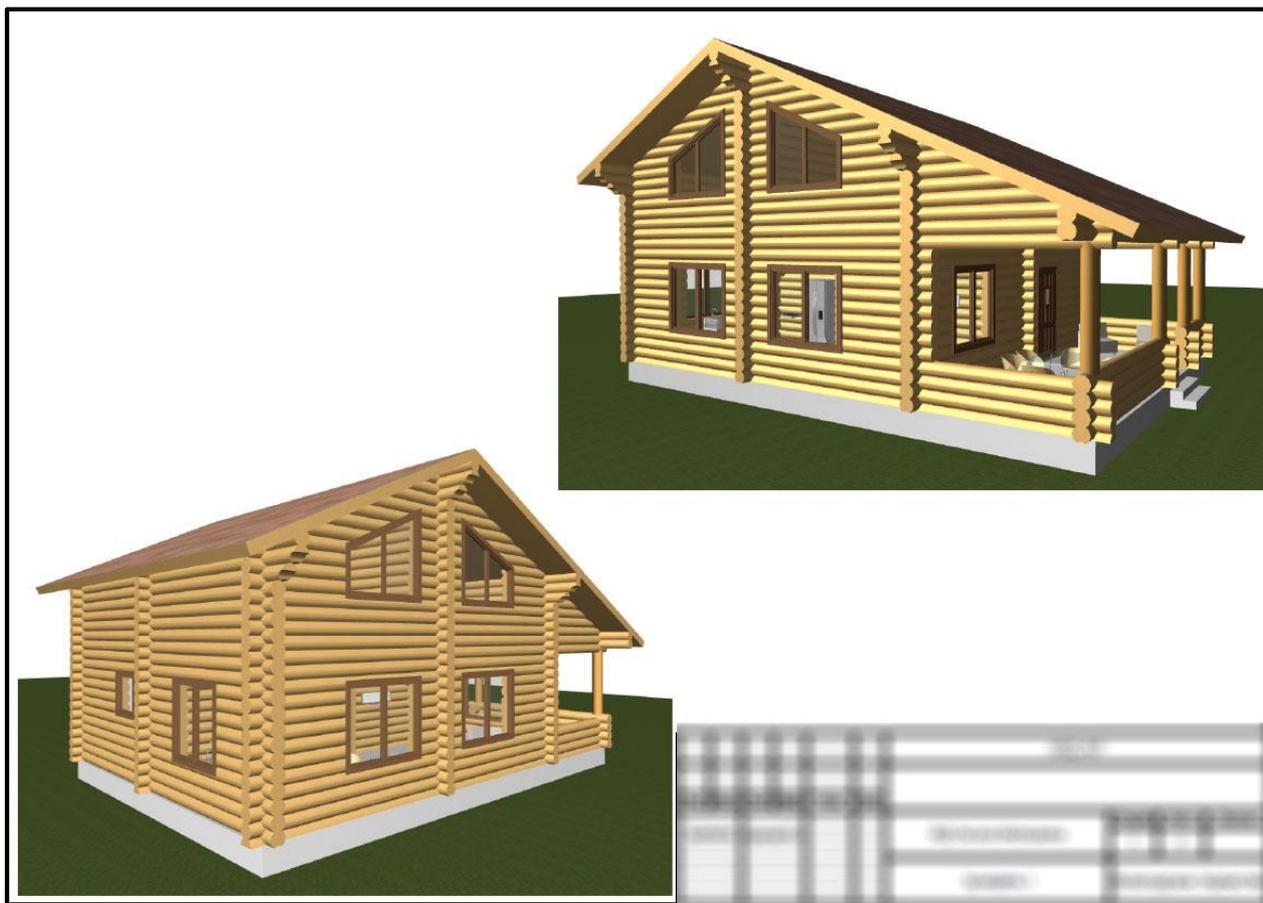
Рис. 1. 3д-модель бревенчатого дома.

Несущие стены дома – бревно ручной рубки 260-300мм. Зд-модель исследуемого бревенчатого строения представлена в проектной документации на листах 21-26, копия листа 21 из проектной документации представлена на рис. 1 настоящего заключения.

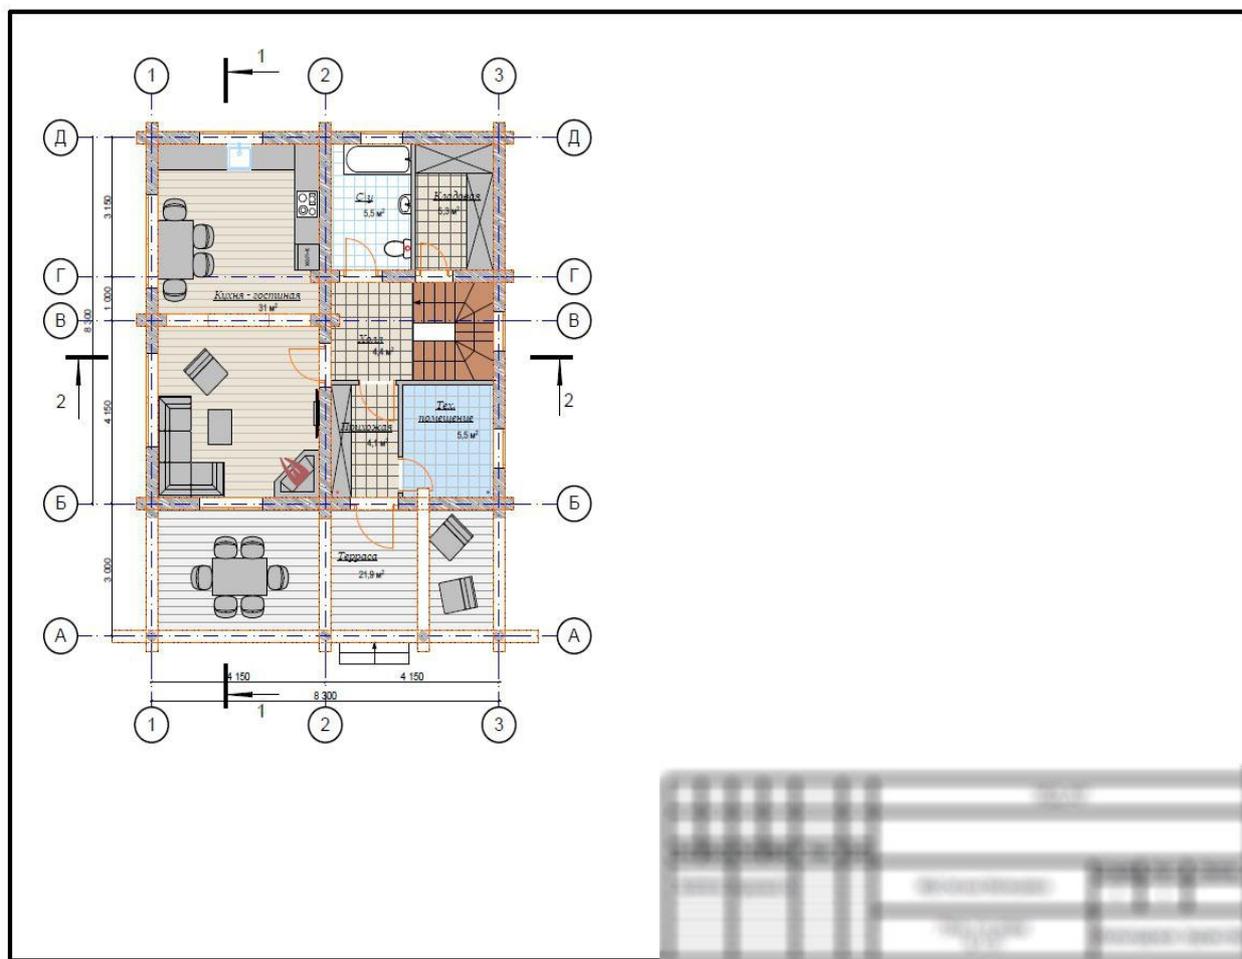
Рис. 2. План 1-го этажа.

Планы, фасады, разрезы, общие указания и узлы описаны на
листах №2-20 проектной документации, план 1-го этажа исследуемого
объекта, представлен на рис. 2 настоящего заключения.

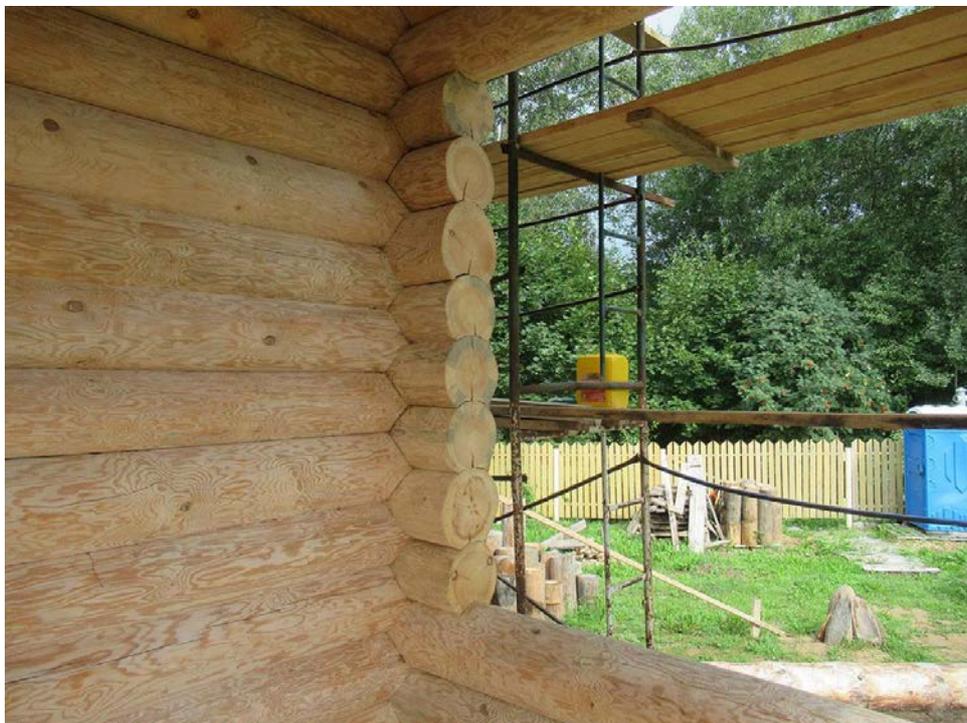
Фото №5

видимые заболонные грибные окраски и синева древесины (фото № 5, 6, 41, 46, 47), в соответствии с ГОСТ 2140-81 «Видимые пороки древесины. Классификация, термины и определения, способы измерения»:

Как видно на фото № 5, 6 **глубина заболонных грибных окрасок на части бревен по радиусу составляет более 2/10 диаметров соответствующего торца, что не соответствует п. 4.1. табл. 3 ГОСТ 9463-2016 «Лесоматериалы круглые хвойных пород. Технические условия», в соответствии с которой: заболонные грибные окраски (синевая и цветные заболонные пятна) для древесины 1-го и 2-го сорта не допускаются, а для древесины 3-ого сорта допускается глубиной по радиусу не более 1/10 диаметра соответствующего торца.**

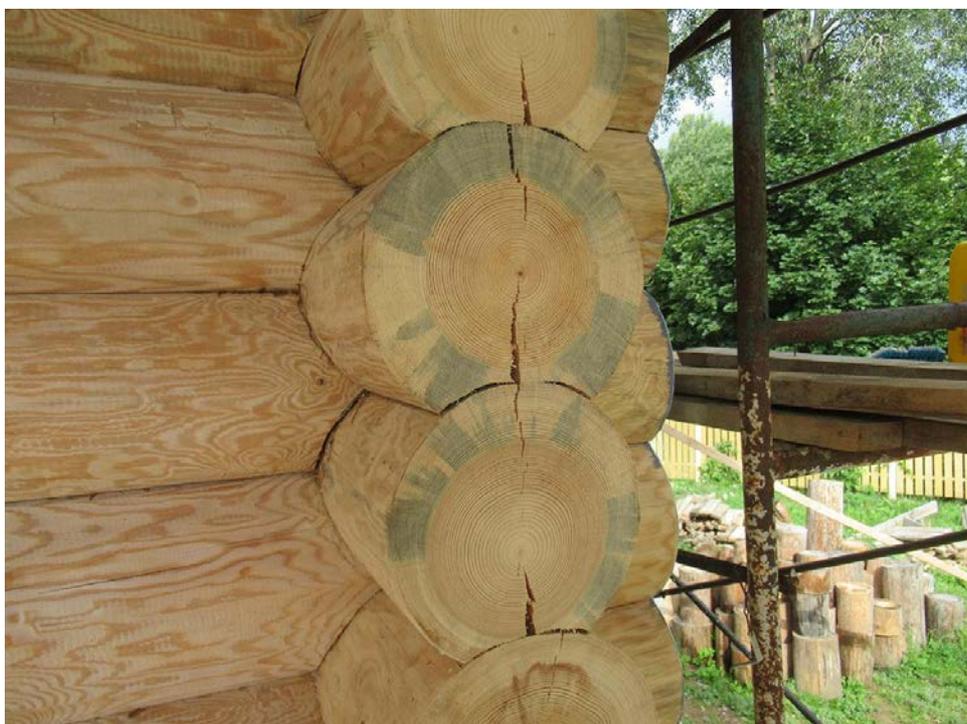
Фото №6

— **глубина боковых трещин усушки на некоторых бревнах исследуемого объекта составляет более $\frac{1}{2}$ соответствующего торца** (фото № 6, 18, 23, 48, 68), что не соответствует п. 4.1. табл. 3 ГОСТ 9463-2016 «Лесоматериалы круглые хвойных пород. Технические условия», в соответствии с которой: глубина боковых трещин от усушки допускается не более $\frac{1}{20}$ соответствующего торца.

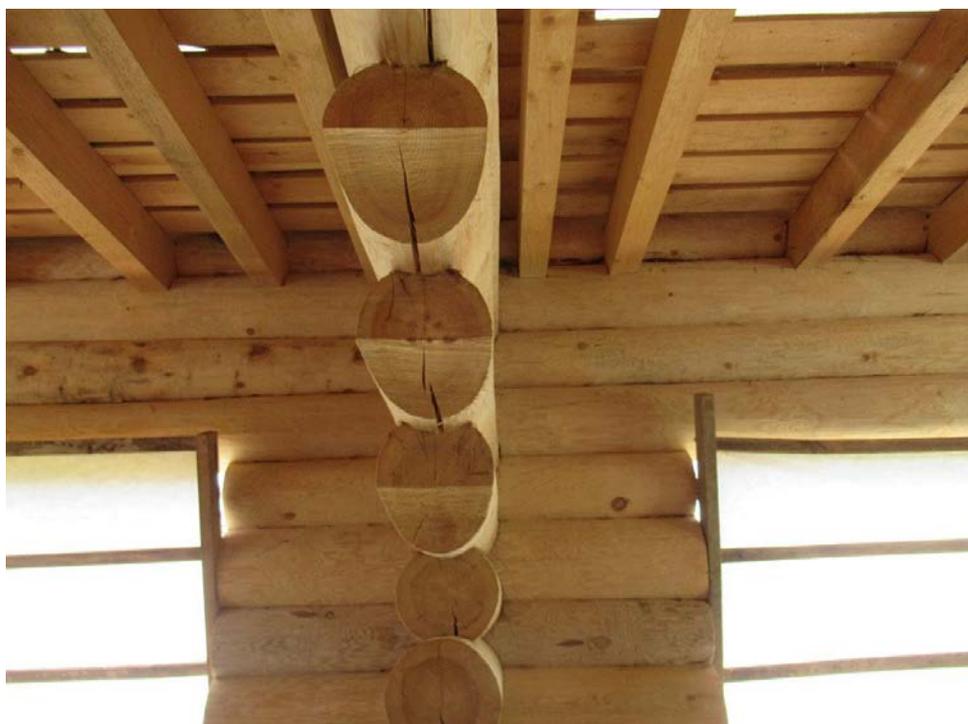
Фото №10

- на боковой поверхности бревен наружных и внутренних стен исследуемого здания **имеются многочисленные глубокие несквозные трещины** (фото № 10-15, 17-20, 23-28, 48, 49, 61-64, 67, 68), длина некоторых боковых трещин составляет до 850 мм (фото № 11, 13, 14, 16, 61-64), суммарная длина боковых трещин на некоторых деталях (бревнах) составляет 1,2 длины детали (фото № 11, 13, 14, 16, 61-63). На торцах бревен исследуемого объекта, так же наблюдаются трещины, как торцевые (не выходящие на боковую поверхность бревна) (фото № 10, 25, 28), суммарная длина которых, на торцах некоторых бревен составляет более диаметра бревна. Так и глубокие боковые трещины (выходящие, как на торец, так и на боковую поверхность бревна) (фото № 23, 25, 28, 68), суммарная длина которых на торцах некоторых бревен составляет более 360 мм, что превышает толщину бревна более чем в 1,2 раза (фото № 23, 25, 28, 68). Ширина раскрытия трещин на некоторых бревнах составляет от 10 до 15 мм (фото № 24, 25, 48, 64), что не соответствуют условиям Договора строительного подряда № 436 от 11.05.2020 года в части гарантийных обязательств для конструкций из бревна, в соответствии с которым Подрядчик гарантирует, что максимальное раскрытие трещин в бревне не должно превышать 12 мм. (п. 9. 2. стр. 4 Договора строительного подряда № 436 от 11.05.2020 года).

Так же специалист отмечает, что глубокие трещины, выявленные специалистом в бревнах исследуемого объекта, превышают допустимые нормы пороков древесины используемых при строительстве малоэтажных и общественных зданий, установленные в таблице 2 ГОСТ 11047-90 «Детали и изделия деревянные для малоэтажных жилых и общественных зданий. Технические условия», в соответствии с которой:

- *несквозные трещины не допускаются суммарной длиной более 300 мм;*
- *торцевые трещины не допускаются суммарной длиной более $\frac{1}{2}$ диаметра бревна;*
- *пластевые трещины не допускаются суммарной длиной более длины детали.*

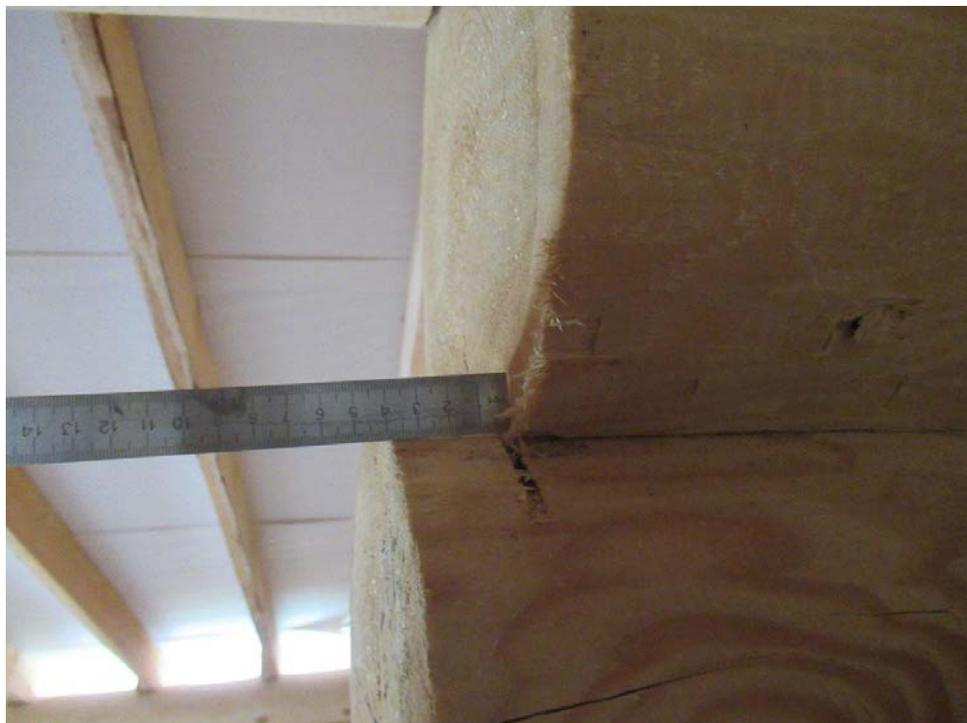
Фото №21

В ходе исследования специалистом так же установлено, что **торцовка бревен проемов, наружных и внутренних стен не выполнена** (фото № 21, 22, 51-54). Так же, анализируя результаты проведенного исследования и характер выявленных видимых пороков древесины наружных и внутренних стен, в частности многочисленных следов биопоражения древесины деревоокрашиваемыми грибами, специалист считает, что **антисептирование поверхности древесины после оцилиндровки бревен в соответствии с установленными требованиями ГОСТ 20022.6-93 «Защита древесины. Способы пропитки», так же не выполнено**, что и стало основной причиной биопоражения древесины бревен исследуемого объекта, деревоокрашиваемыми грибами и дереворазрушающими насекомыми. Выявленное несоответствие древесины установленным нормативным требованием, а именно выявленное нарушение в защитной обработке древесины при производстве деревянных конструкций, в соответствии с частью III, раздела 3.5. п. 51 «Классификатор основных видов дефектов в строительстве и промышленности строительных материалов» (Утверждён Главной инспекцией Госархстройнадзора России 17 ноября 1993 года) является – критическим дефектом. Критический дефект (при производстве конструкций и изделий) — дефект, при наличии которого изделие, конструкция функционально непригодны и его использование по назначению может повлечь потерю или снижение прочности, устойчивости, надежности здания, сооружения, его части или конструктивного элемента. **Критический дефект подлежит безусловному устранению до начала последующих работ или с приостановкой начатых работ.**

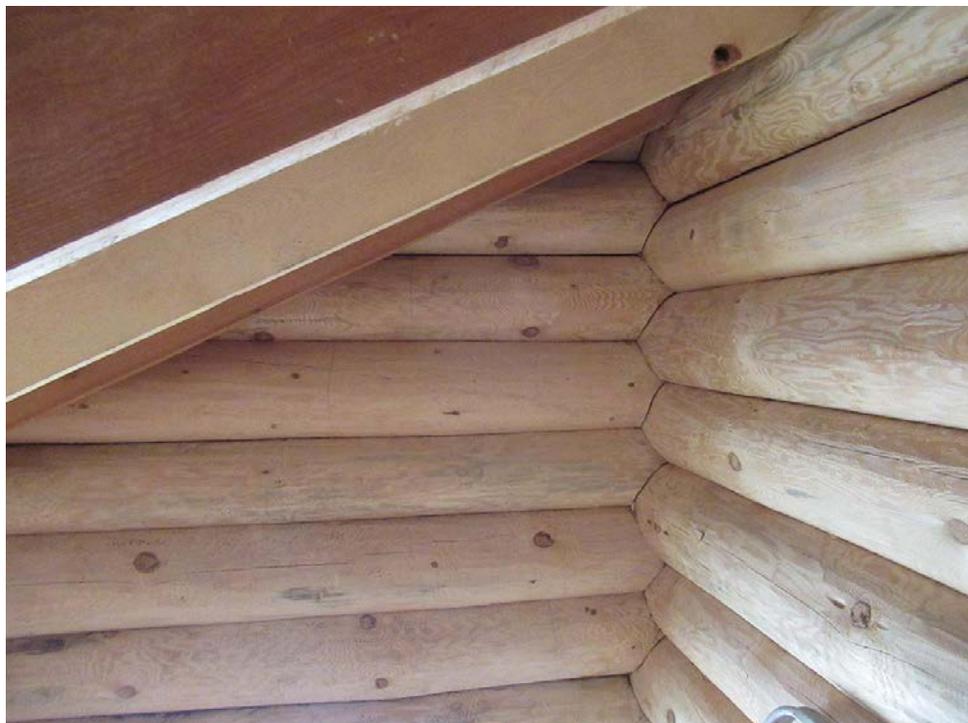
Фото №35

следы плесени на древесине (фото № 35- 43), в соответствии с ГОСТ 2140-81 «Видимые пороки древесины. Классификация, термины и определения, способы измерения»:

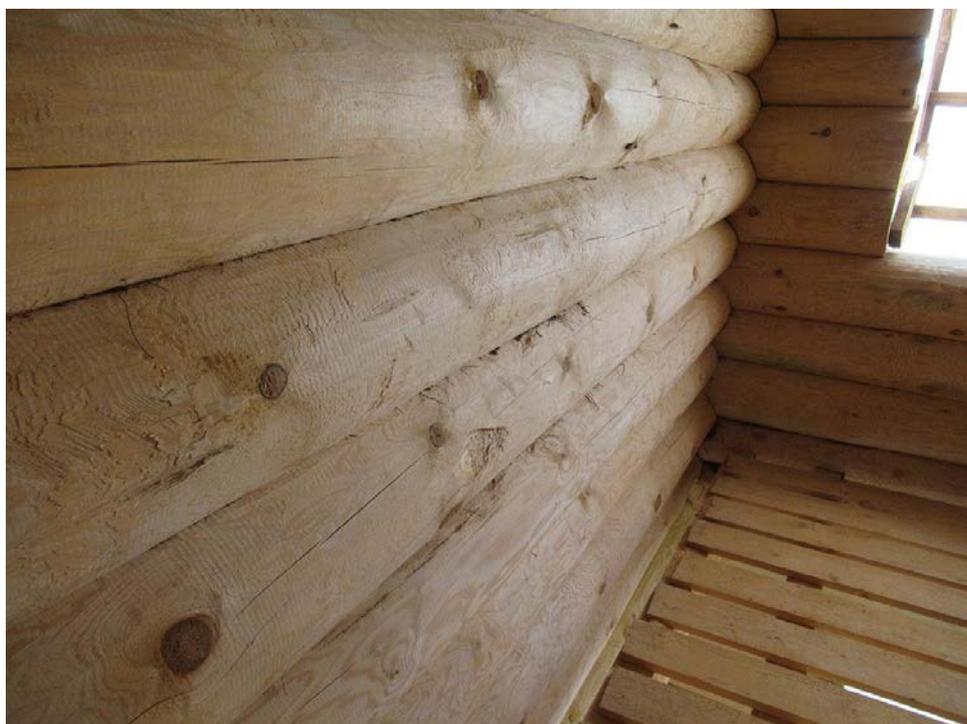
Фото №44

— **бревна имеют механические повреждения допущенные при обработке древесины в виде вырывов** (фото № 44, 45), в

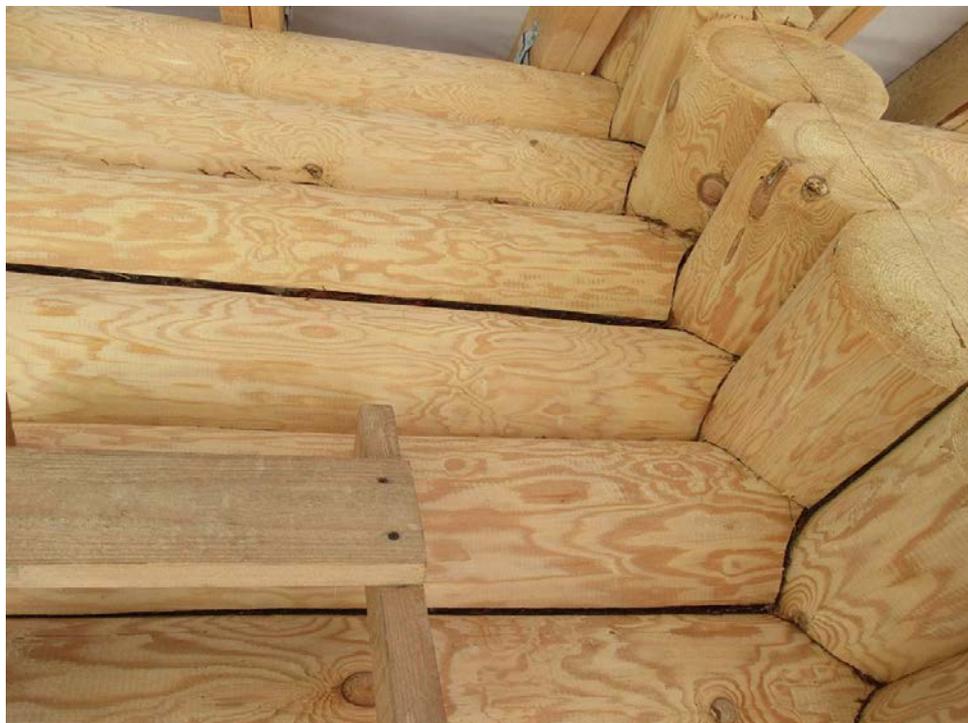
Фото №55

- **в перевязке венцов исследуемого объекта в местах соединения стен выявлены зазоры до 15 мм** (фото № 55, 56). Данный дефект образован вследствие некачественной подгонки бревен друг с другом при возведении стен с лунным пазом чашками с прямыми чашками, свидетельствующий об отклонение глубины врубок или врезок от проектной с величиной более 2 мм, что является нарушением нормативных требований установленных п.8.1.7 табл. 8.1 СП 70.13330.2012 «Несущие и ограждающие конструкции. Актуализированная редакция СНиП 3.03.01-87», в соответствии с которой, предельное отклонение глубины врубок или врезок от проектной, составляет ± 2 мм.

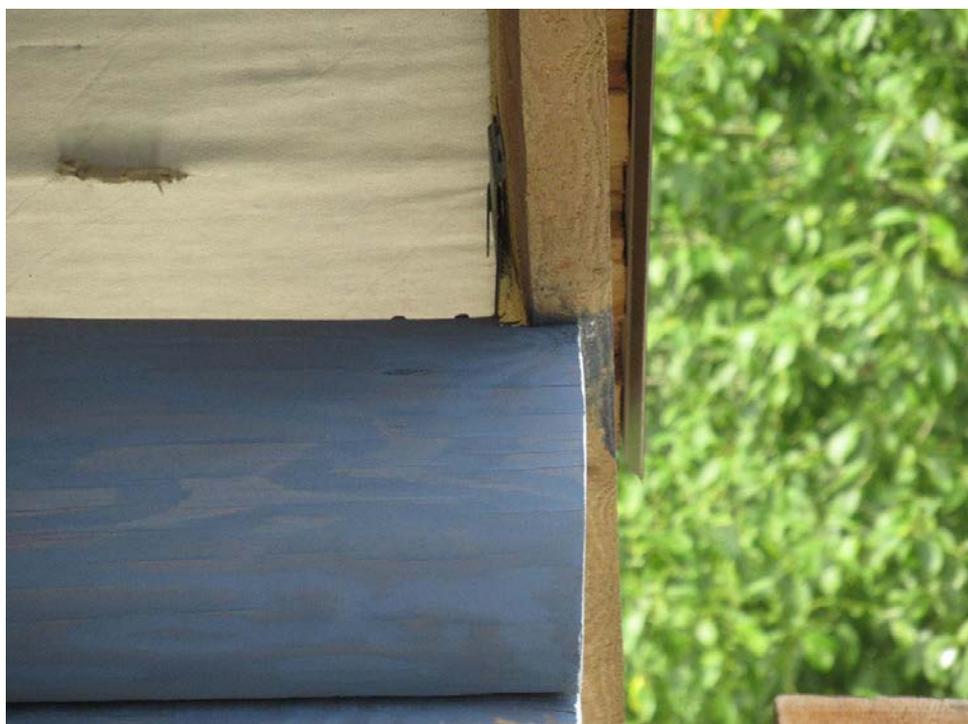
Фото №60

— при проведении исследования специалистом выявлены **дефекты монтажа и видимые недостатки качества используемых лесоматериалов, примененных при устройстве стропильной системы** исследуемого объекта. Стропильная нога, по оси З в осях В-Д (фото № 59, 60), не закреплена надлежащим образом, имеет смещение от вертикальной плоскости, в результате чего стропильная нога не имеет надлежащего опирания на несущую стену по оси Д, что не соответствует нормативным требованиям установленных СП 17.13330.2017 «Кровли. Актуализированная редакция СНиП II-26-76.». Лесоматериалы примененные для устройства стропильной системы имеют видимые пороки древесины, стропила имеют обзол (фото № 29-31, 58), в соответствии с ГОСТ 2140-81 «Видимые пороки древесины. Классификация, термины и определения, способы измерения»:

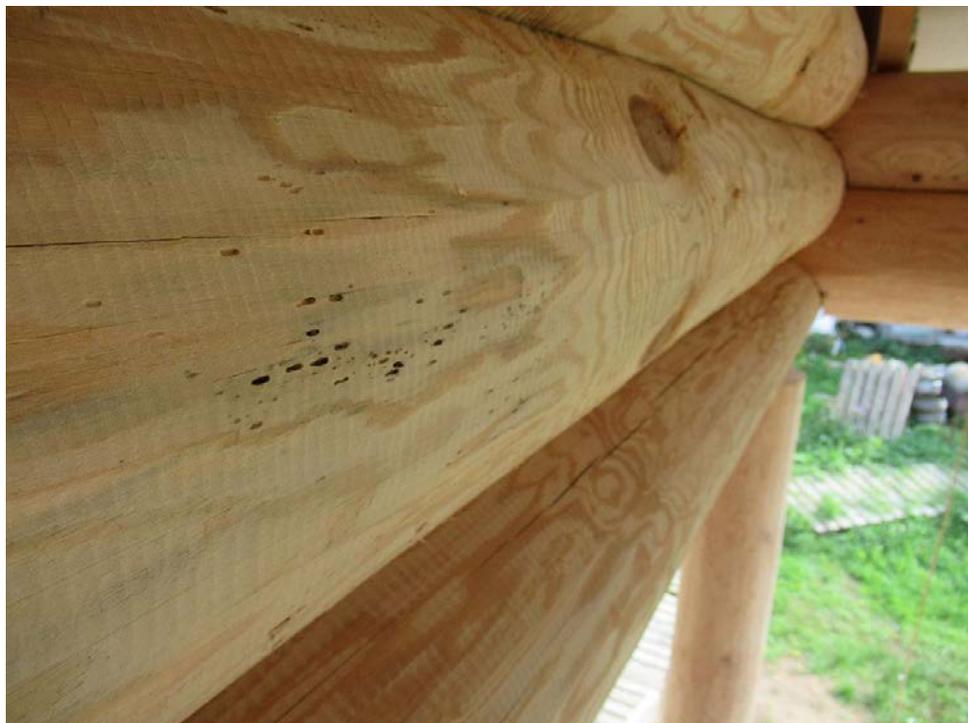
Фото №65

— бревна исследуемого объекта имеет следы повреждения древесины дереворазрушающими насекомыми. По характерным признакам повреждений (фото № 65, 66), повреждения древесины связано с жизнедеятельностью в древесине жуков короедов.

Применение древесины пораженной дереворазрушающими грибами и насекомыми для строительства несущих конструкций эксплуатируемых на открытом воздухе, является нарушением нормативных требований установленных п. 6.11. СП 28.13330.2012 «Защита строительных конструкций от коррозии. Актуализированная редакция СНиП 2.03.11-85 (с Изменениями № 1, 2).», в соответствии с которым:

6.11 Несущие конструкции, эксплуатируемые на открытом воздухе, должны иметь сплошное массивное сечение и изготавливаться из брусьев, круглого леса или из клееной древесины. Для изготовления конструкций следует применять древесину, не пораженную дереворазрушающими грибами и насекомыми, влажностью, соответствующей эксплуатационной.
