Заключение специалиста № 2021****1

Общие сведения

ФОТОТАБЛИЦА

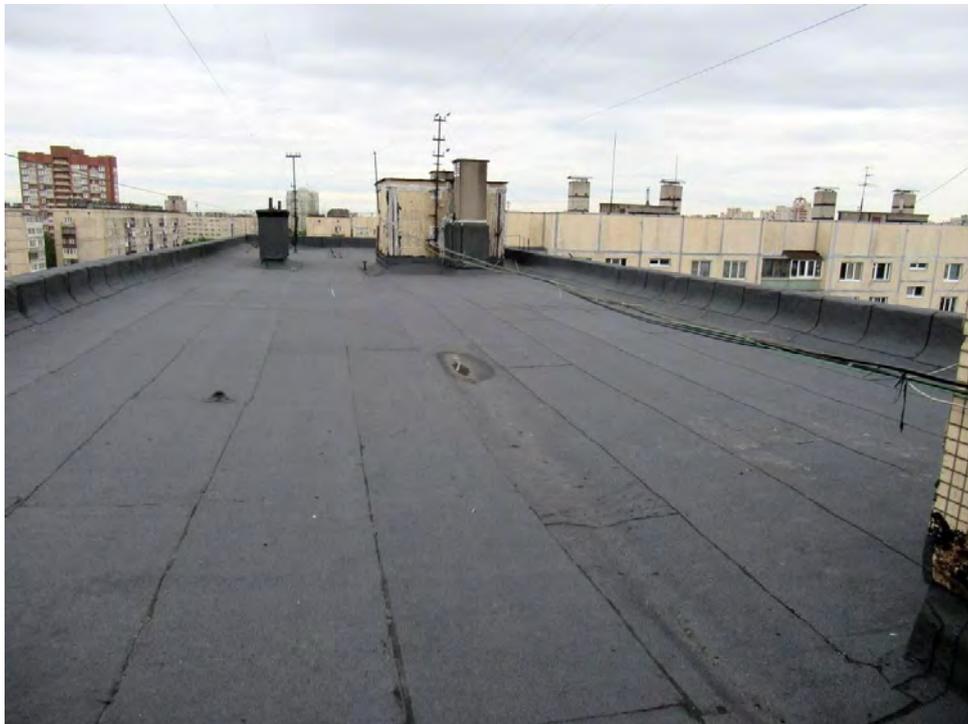
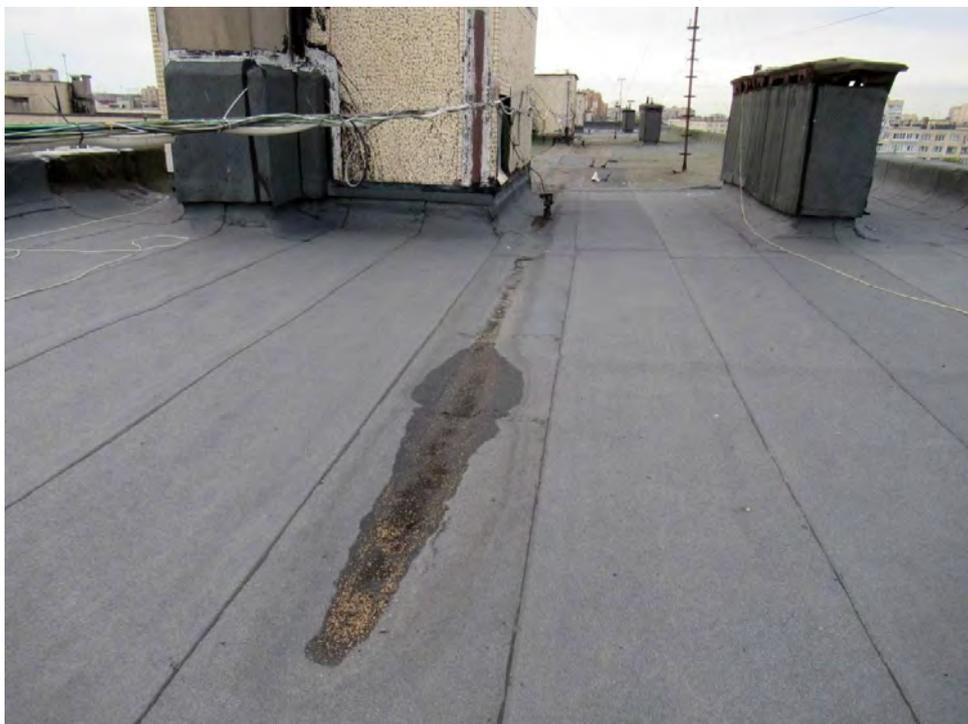
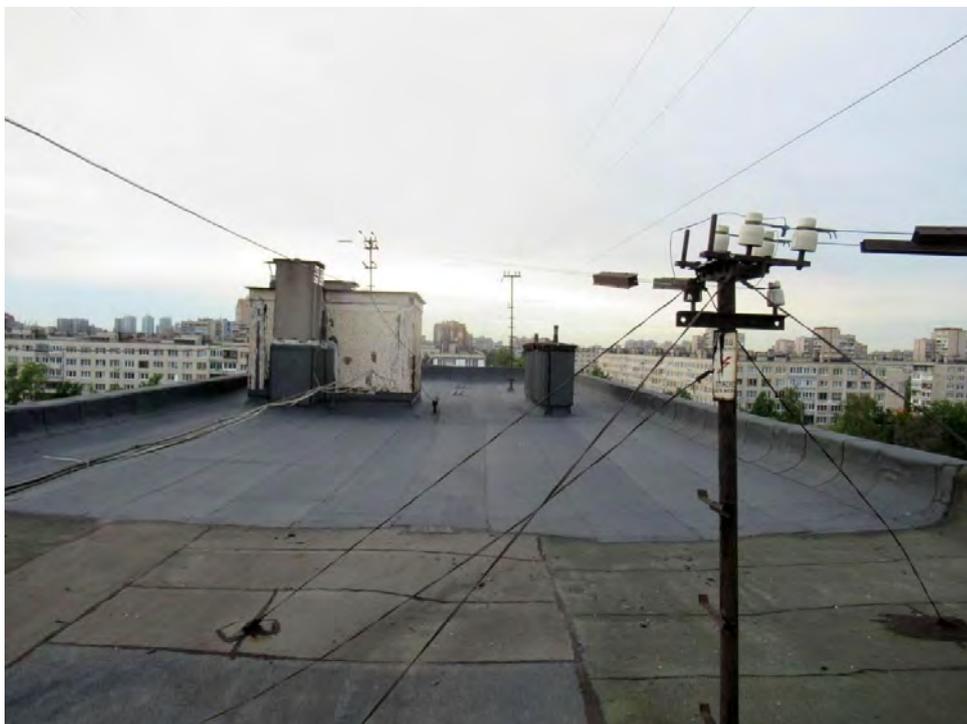
- **нижний слой кровельного ковра на вертикальной поверхности парапета не заведен на горизонтальную поверхность** на расстоянии 150 мм от края переходного бортика, нижний слой кровельного ковра на вертикальной поверхности парапета заведен только до середины переходного бортика, что видно из материалов фотофиксации, предоставленных Заказчиком в составе материалов переданных для исследования (Копия Исх. № 210818-01 от 28.08.2021 года претензия о ненадлежащем качестве работ от ЖСК №804 ИП М** Ю. Ю. Приложение №1 к Исх. № 210818-01 от 28.08.2021 года. Приложение №1 Фотофиксация дефектов и недостатков скрытых работ по капитальному ремонту кровли в жилом доме на объекте Заказчика, расположенном по адресу: ул. К, д. ** корп. *, выполняемых по Договору подряда №07 от «07» июля 2021 года, выявленные при проведении контрольного осмотра хода работ и качества выполняемых работ 18.08.2021 года (фото №01-08);

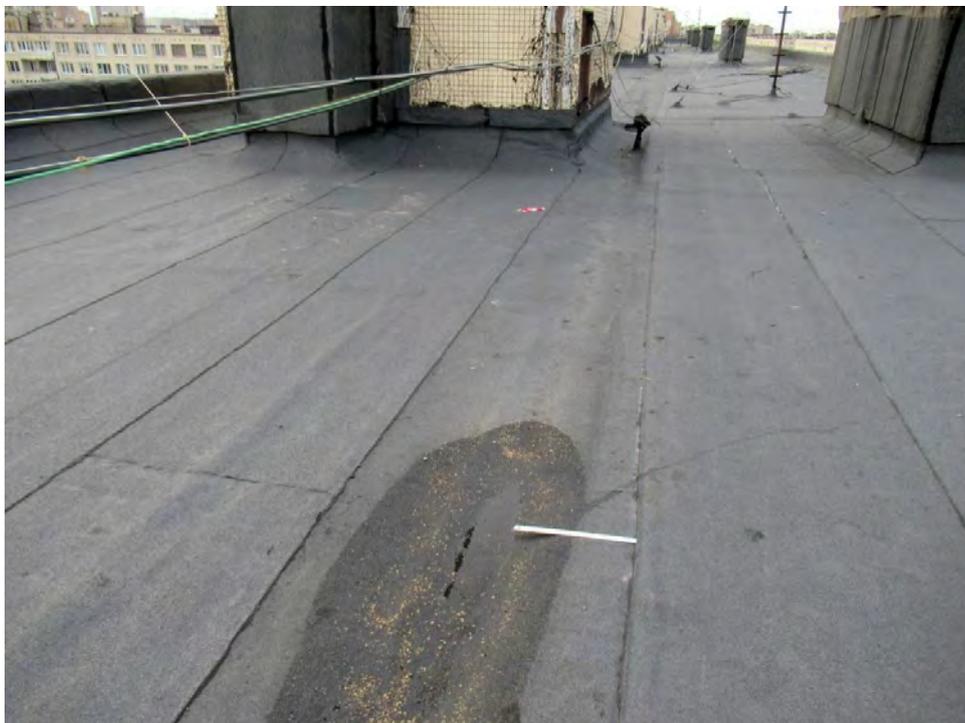
Фото №5

объекте величина продольного нахлеста смежных полотнищ водоизоляционного ковра на боковых швах составляет менее 85 мм (фото № 5-22), на значительном количестве боковых швов фактическая величина перехлеста полотнищ составляет 50-60 мм (фото № 5-10, 15-22), что меньше минимально допустимой величины более чем на 30 мм (Фото № 6, 10, 15, 18, 19, 22, 64, 68, 94, 96, 172-174, 207). Величина торцевого нахлеста смежных полотен на исследуемом объекте, на значительном количестве торцевых не превышает 100 мм (фото № 47-52, 134, 175, 176, 179, 180), а на части торцевых швов составляет менее 70 мм (фото № 48, 52).

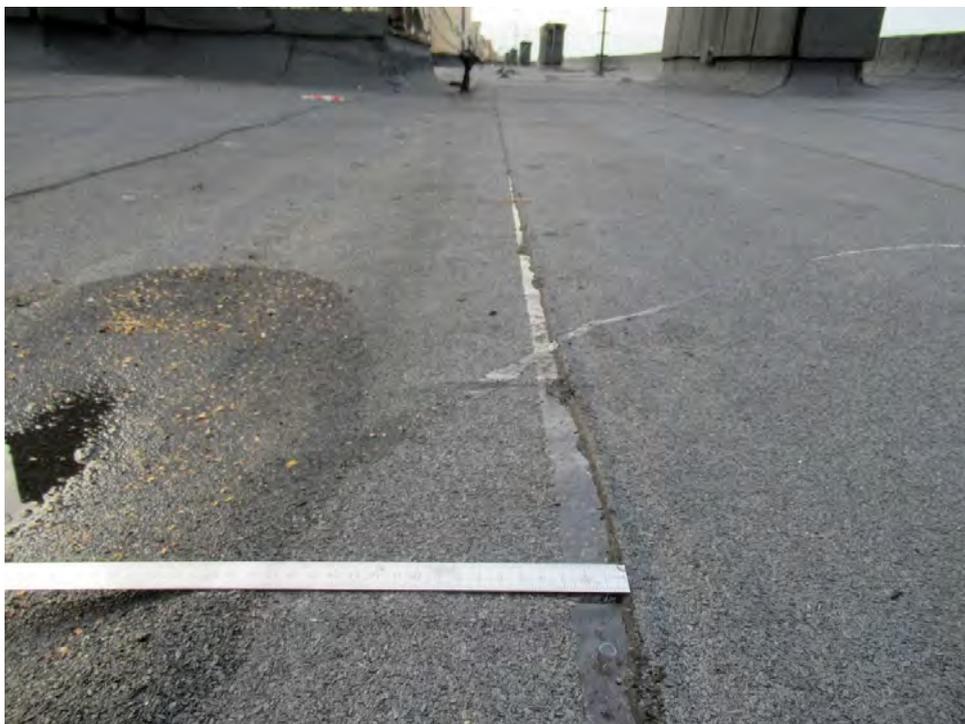
Фото №6

Нарушение герметизации наплаваемых швов, дефекты соединения полотнищ кровельного материала, непроклейка, образование “карманов” и пазух в местах нахлеста кровельного материала (фото № 6-208).

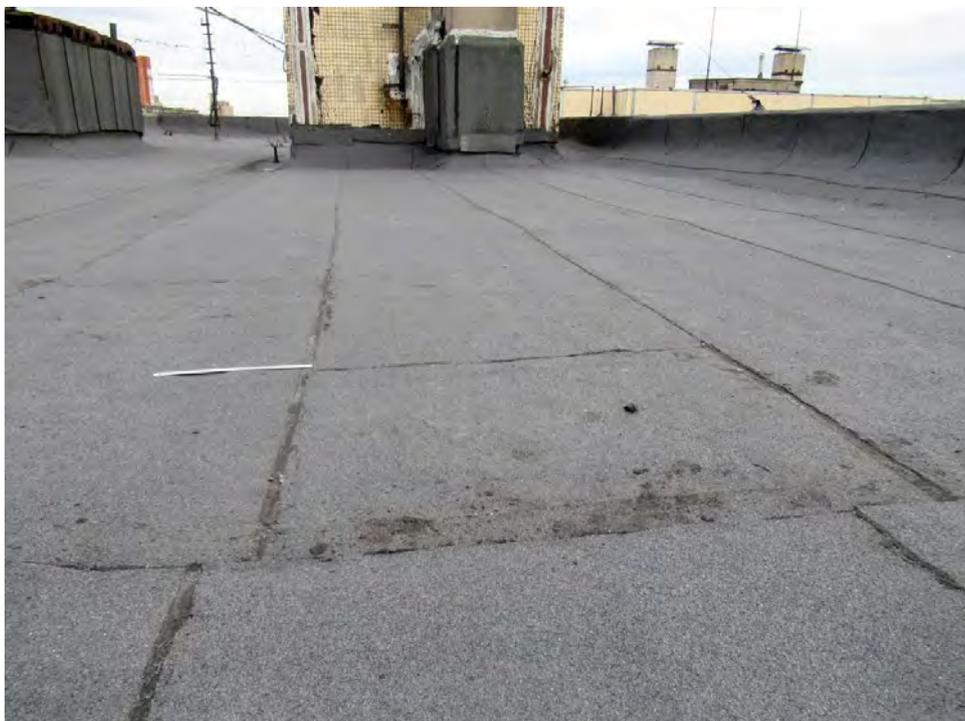
Фото №14

Величина установленного смещения полотнищ в смежных слоях не соблюдена, на некоторых участках отсутствует. Смещение боковых нахлестов полотнищ кровельного материала составляет менее 200 мм (Фото № 14, 17, 18, 49-59). Смещение торцевых нахлестов полотнищ составляет менее 500 мм (Фото № 49-59), на некоторых участках кровельного ковра смещение нахлестов в смежных слоях отсутствует (Фото № 49-59), в местах пересечения нахлестов полотнищ, получается четыре слоя материала наплавленных друг на друга, что происходит при перекрестной укладке слоев кровельного ковра, которая не допускается в соответствии с требованиями раздела 2.5.4 Устройство водоизоляционного ковра РМК 1104.РП.

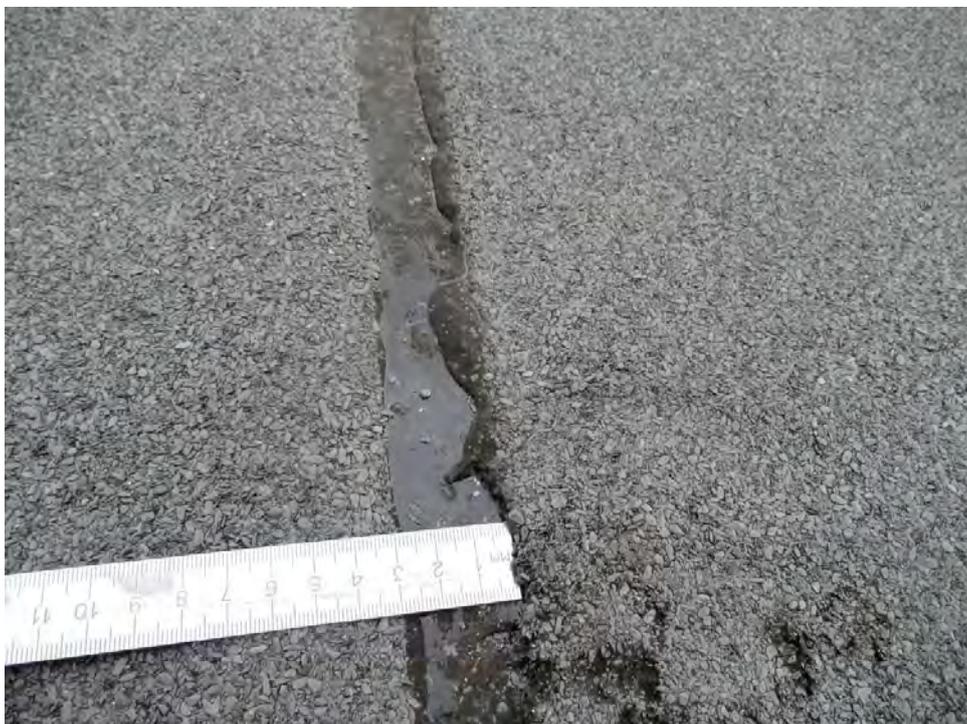
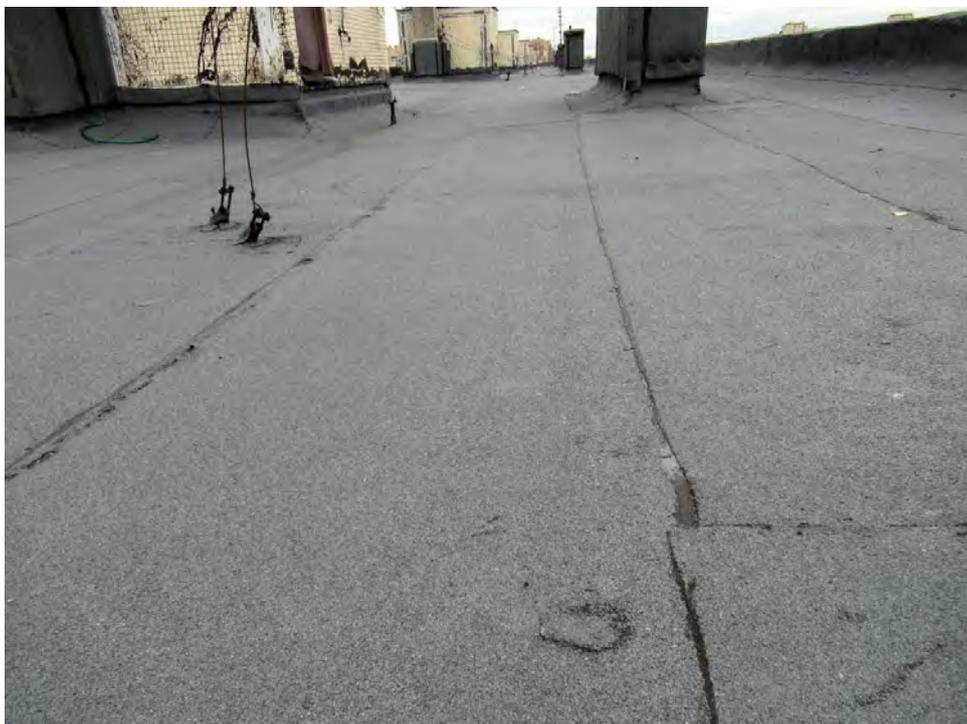
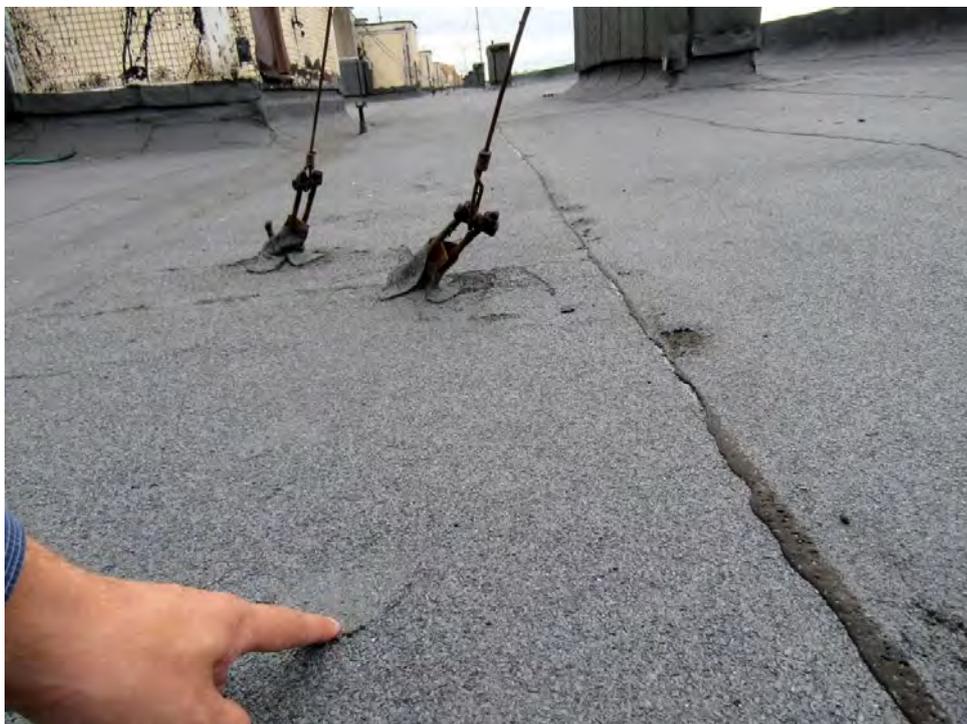
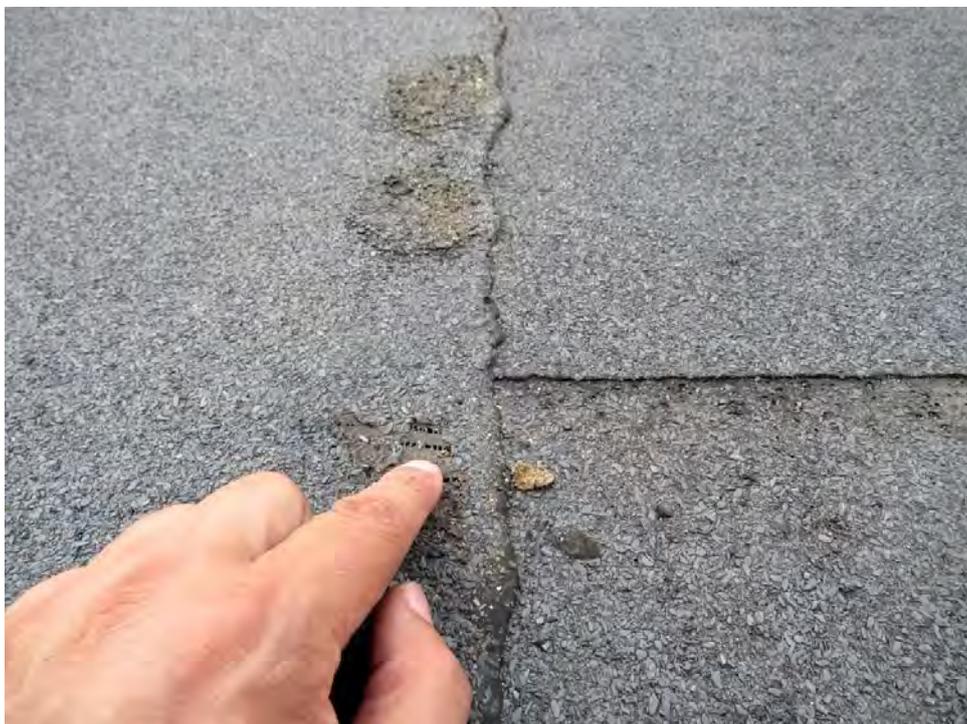
Кроме данных дефектов устройства водоизоляционного ковра на кровле, при визуальном осмотре **специалистом выявлены места нахлеста полотнищ основного гидроизоляционного ковра, где наклейка наплаиваемого материала не произведена** (фото № 78, 149, 150, 175-178), на продольных и поперечных швах специалистом **выявлены места не проплава и расслоения швов** (фото № 31-40, 65-66, 87-88, 100), **дефекты, в виде складок кровельного материала на швах, нарушающие герметичность наплавленных швов** (фото № 34, 38, 40, 86), **многочисленные места повреждения кровельного материала на швах** (фото № 23, 27-28, 61-62, 194-197, 208).

Многочисленные места повреждений защитного слоя и водоизоляционного слоя кровли, как на горизонтальных поверхностях кровли (фото №23-30, 61-62), так и на участках примыканий (фото №183-208).

Специалист так же считает необходимым обратить особое внимание, что **выявленные специалистом дефекты наклейки кровельного водоизоляционного ковра не обеспечивают герметичность кровли и в процессе эксплуатации в период выпадения осадков приведут к протечкам.**

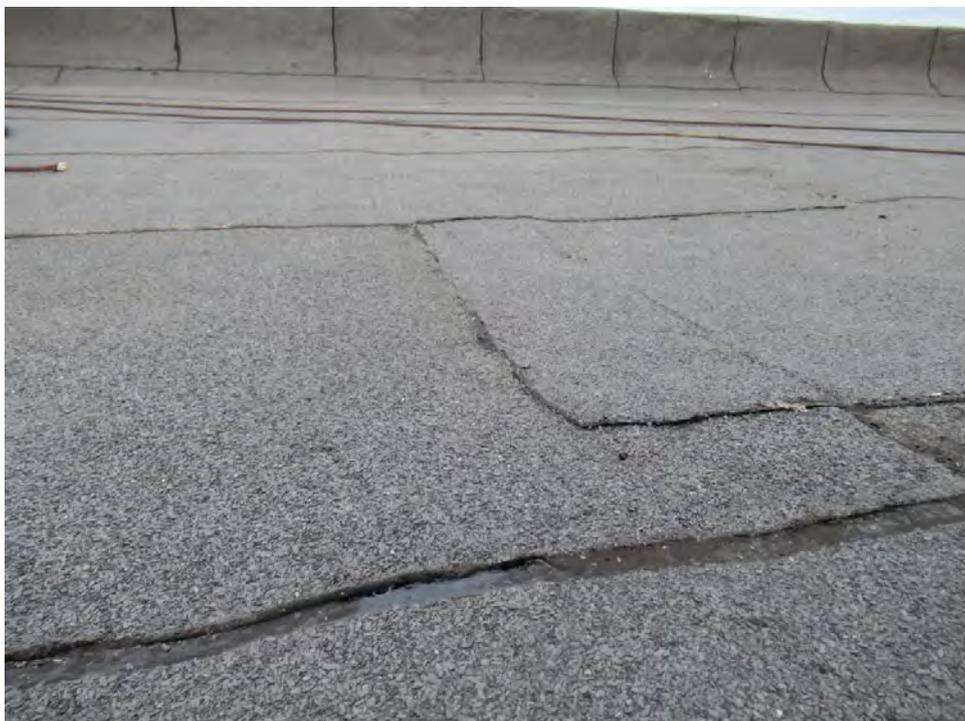
Фото №36

Вытек битумного вяжущего материала из под боковой кромки материала в местах нахлеста по всей длине шва не равномерен (Фото №41-43, 45-46). На некоторых участках швов вытек вяжущего материала из под бокового нахлеста отсутствует (фото № 24, 36, 45-47), на некоторых участках вытек вяжущего превышает 25 мм (фото № 44, 46), в то время как признаком качественного наплавления материала является вытекание битумного вяжущего на 3-5 мм из под бокового нахлеста (РМК 1104.РП).

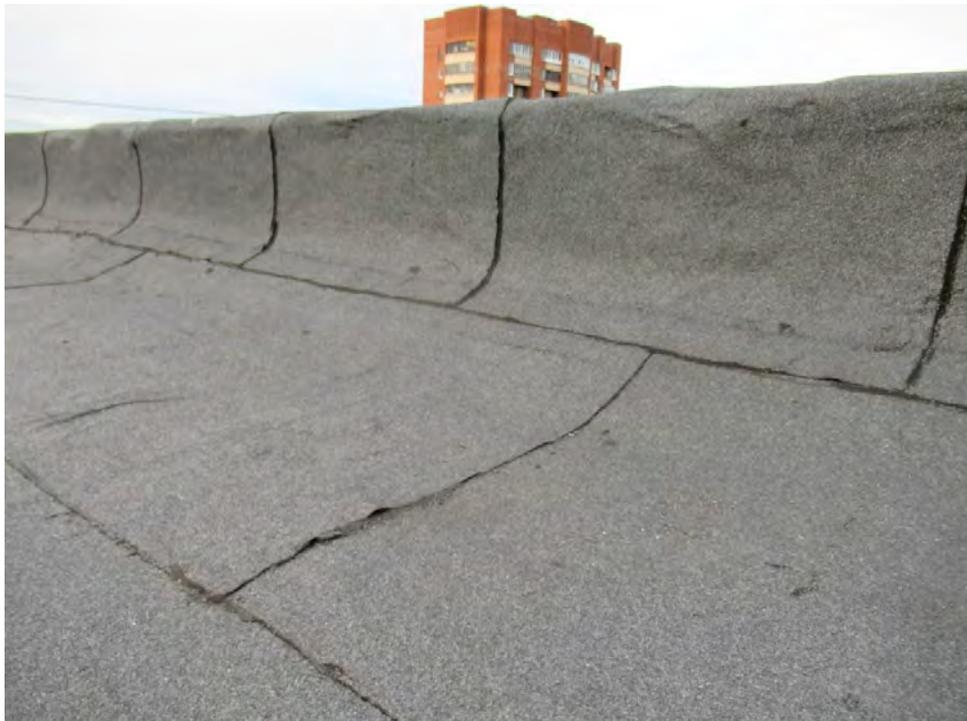
Фото №39

Складки и места вздутия на верхнем слое водоизоляционного ковра, выявлены специалистом как на горизонтальных поверхностях кровли (фото № 39, 40, 59), так и на примыканиях к вертикальным поверхностям парапетов и вентиляционных шахт (фото № 161, 162, 191, 192).

Наличие в кровельном ковре пузырей, вздутий, воздушных мешков, разрывов, вмятин и непроклеенных участки, в соответствии с п. 205 Таблицы 2.14. Кровельные (из рулонных материалов) и теплоизоляционные работы «Классификатор основных видов дефектов в строительстве и промышленности строительных материалов» (утв. Главной инспекцией Госархстройнадзора РФ 17.11.1993), **является критическим дефектом.**

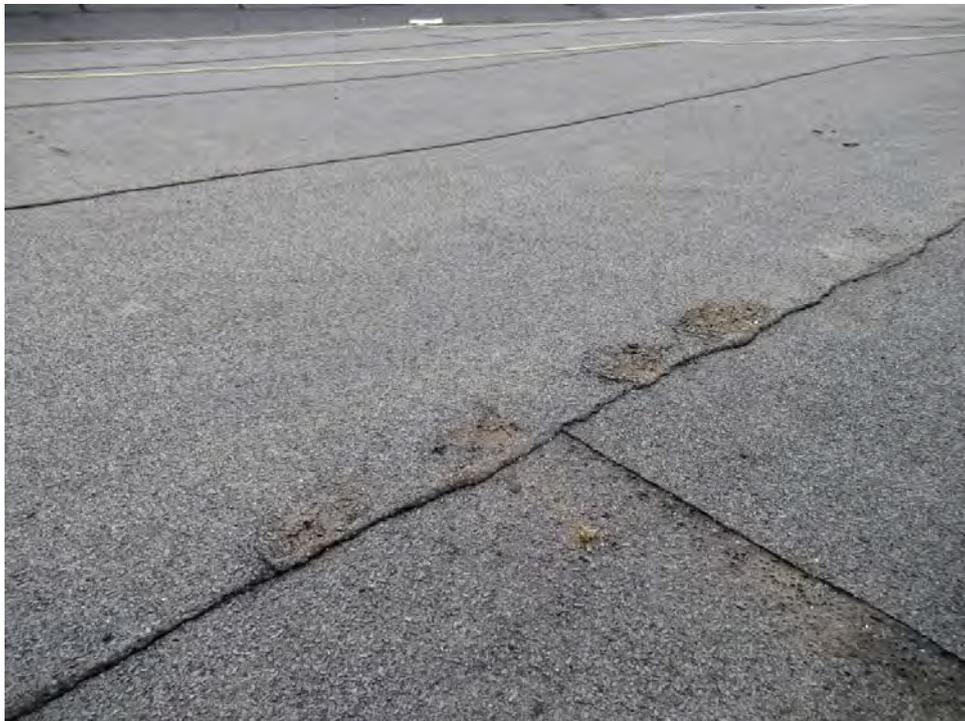
Фото №61

Характерные признаки местного сосредоточенного нагрева оплаиваемого материала на исследуемом объекте так же видны на фото № 61, 62, 187-190, 197, 208.

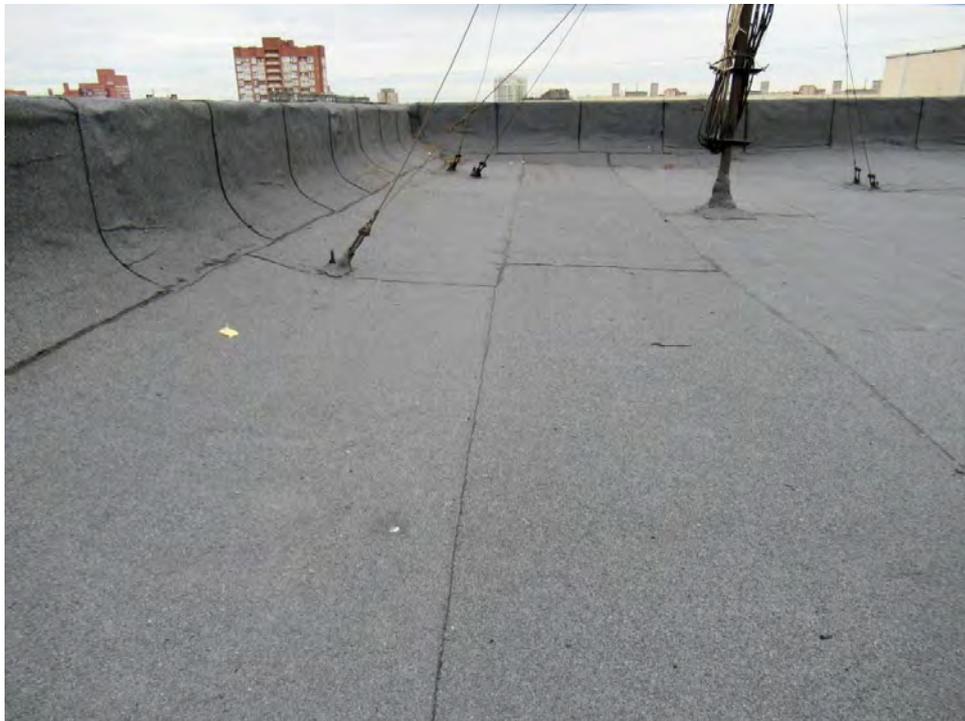
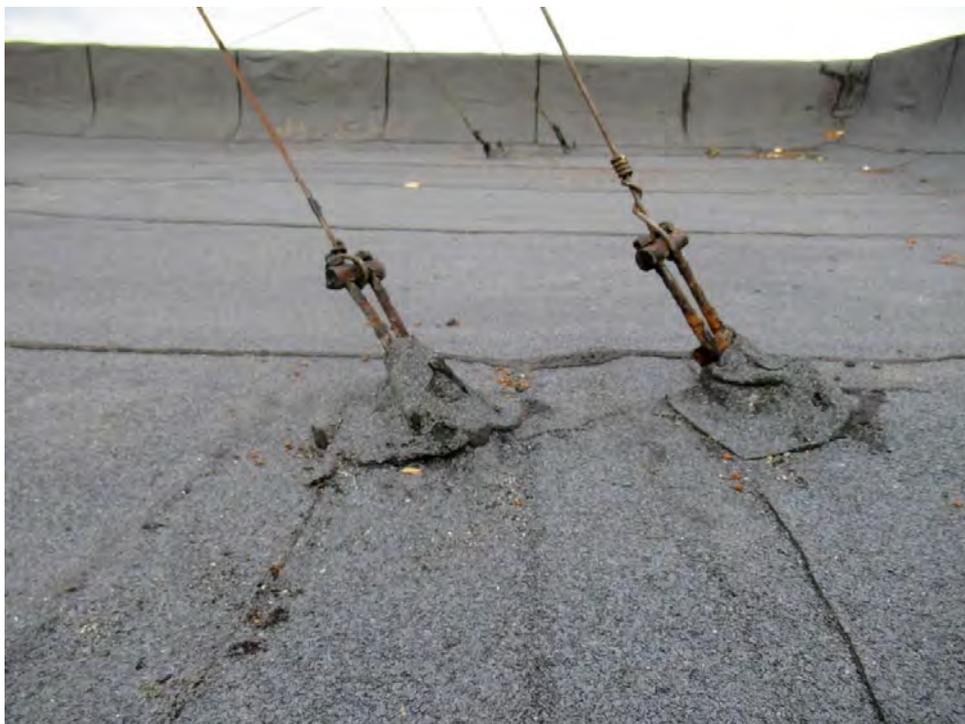
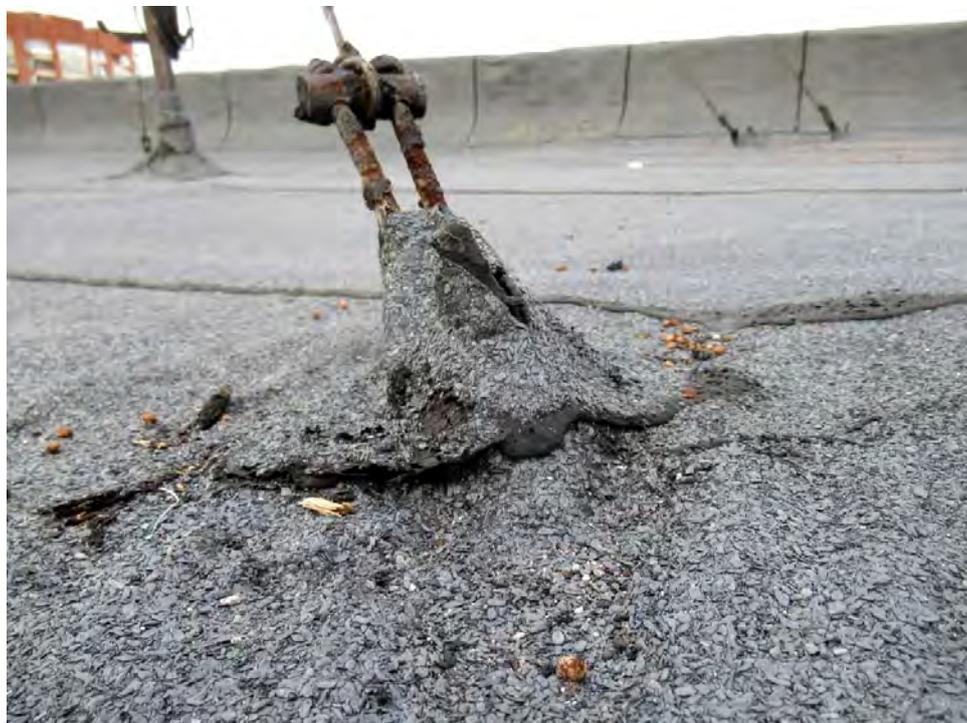
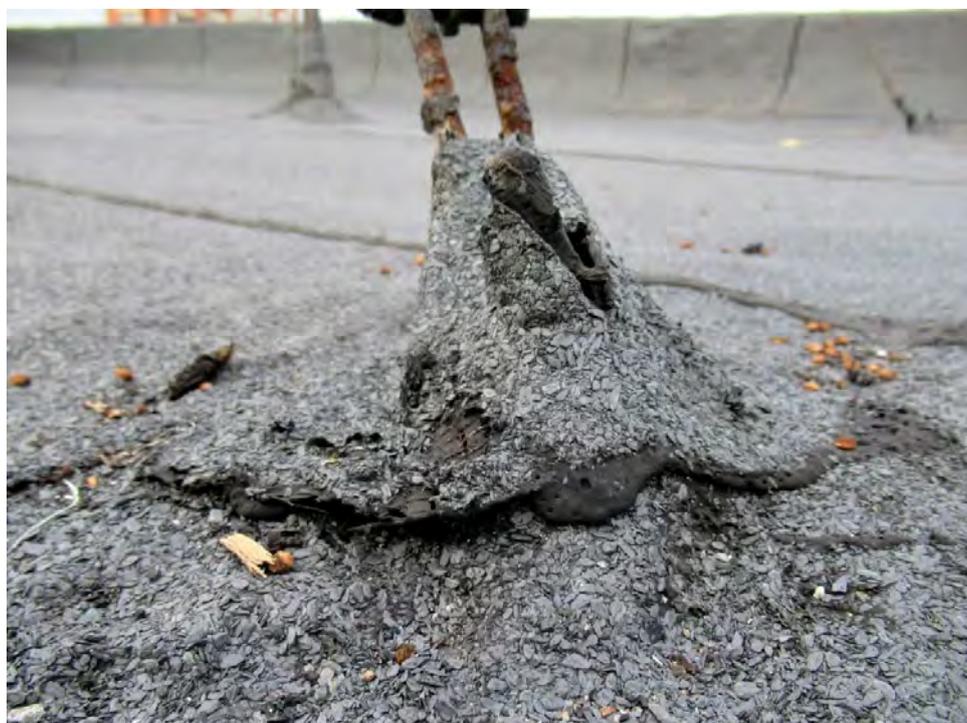
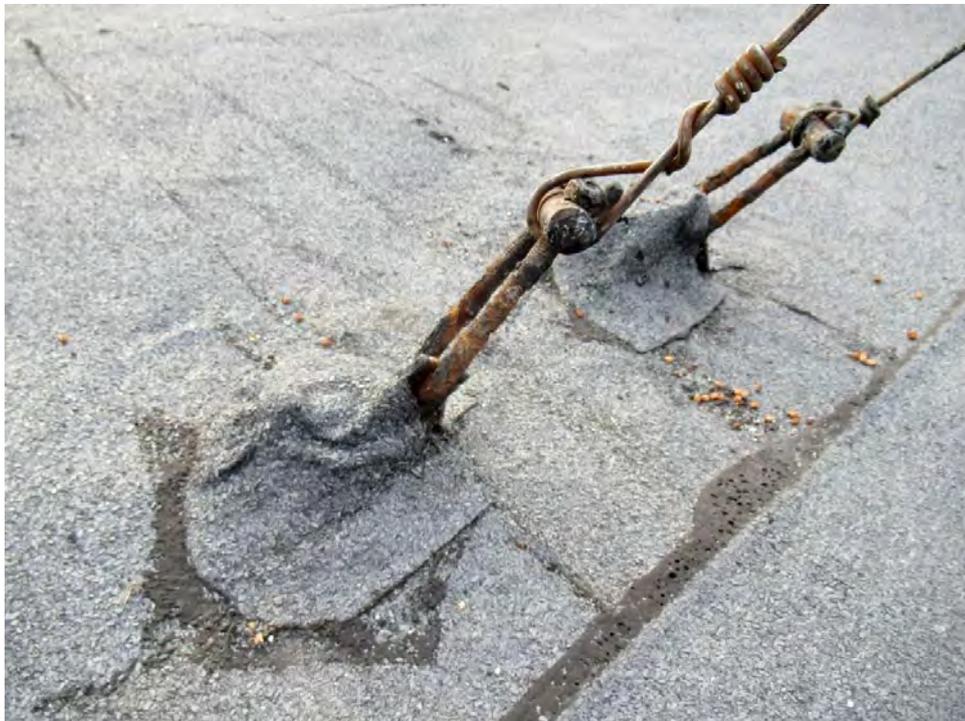
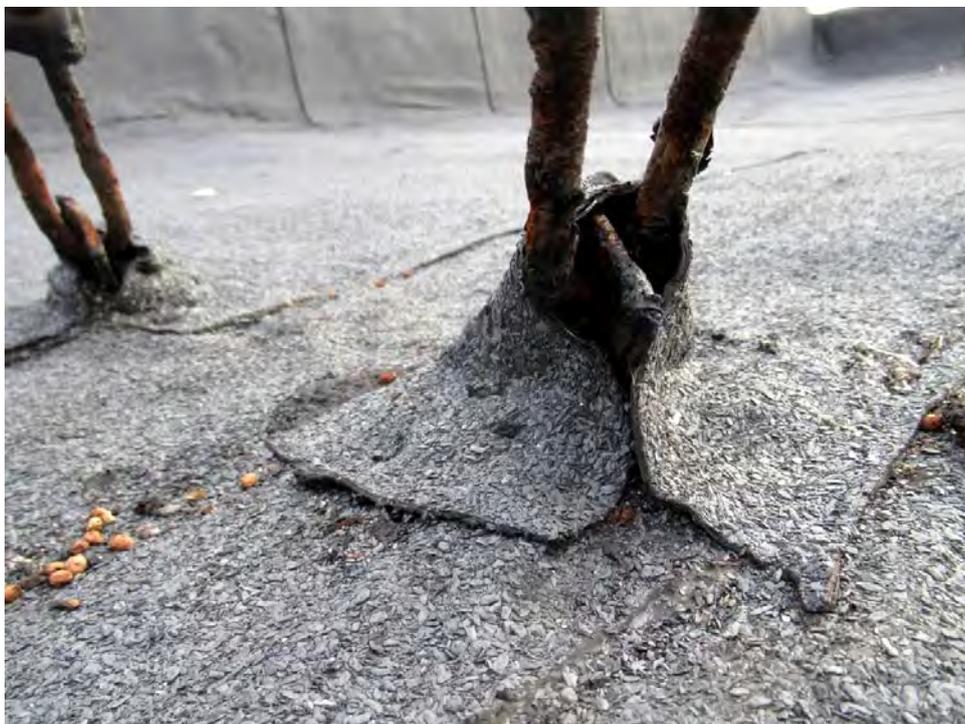
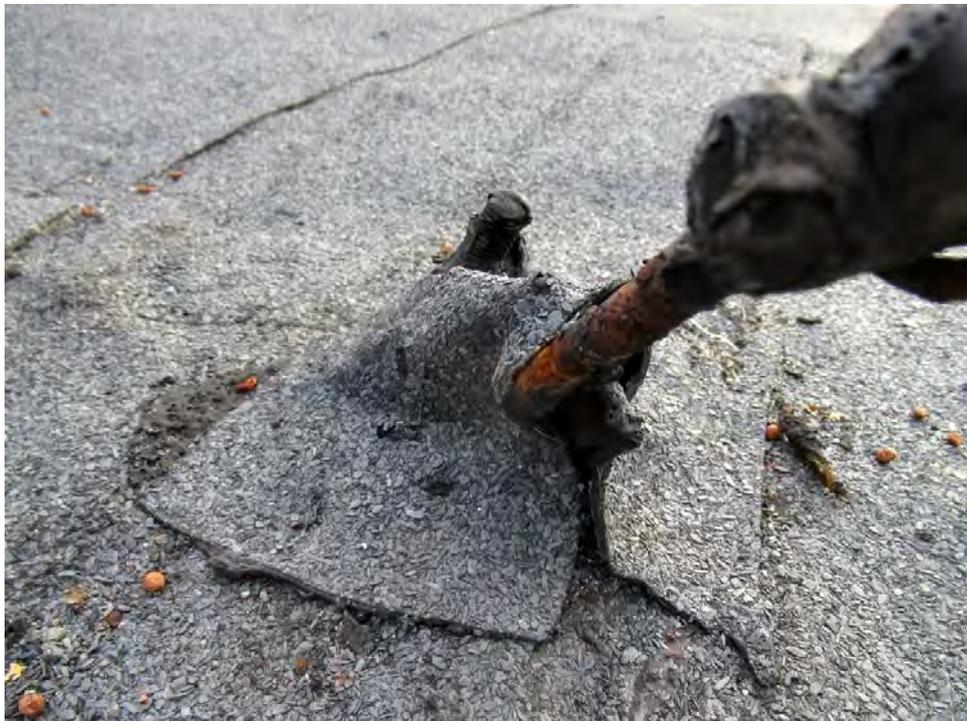
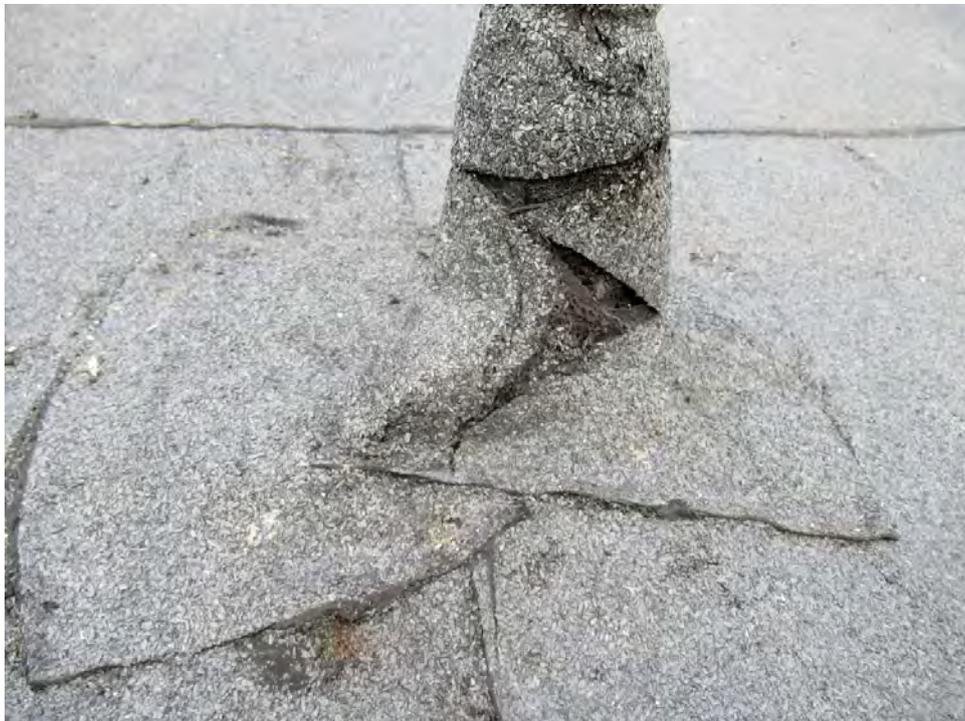
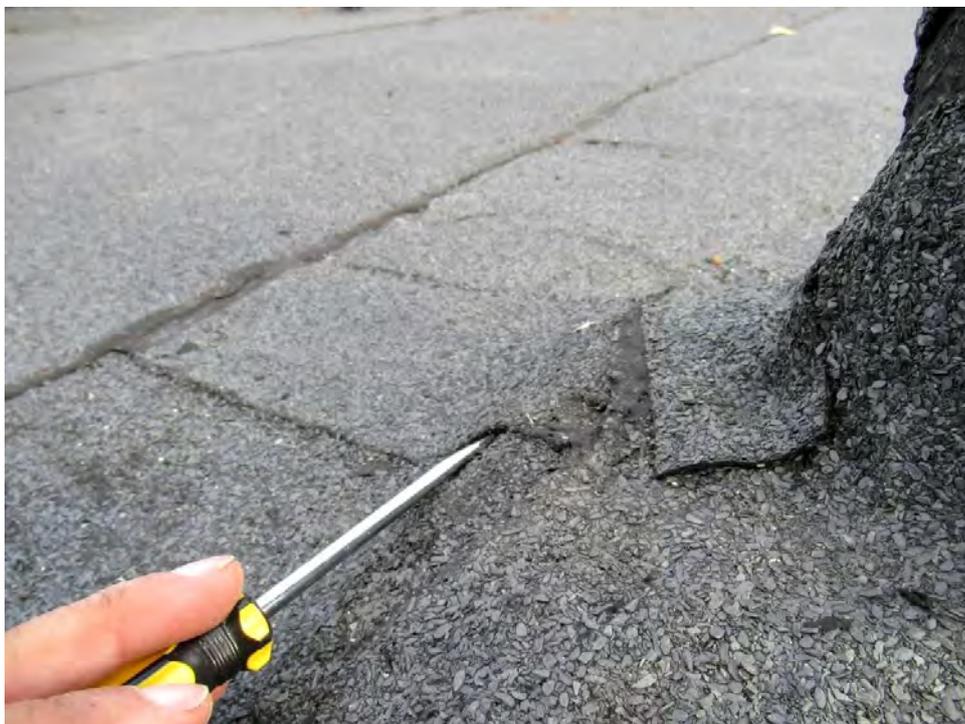
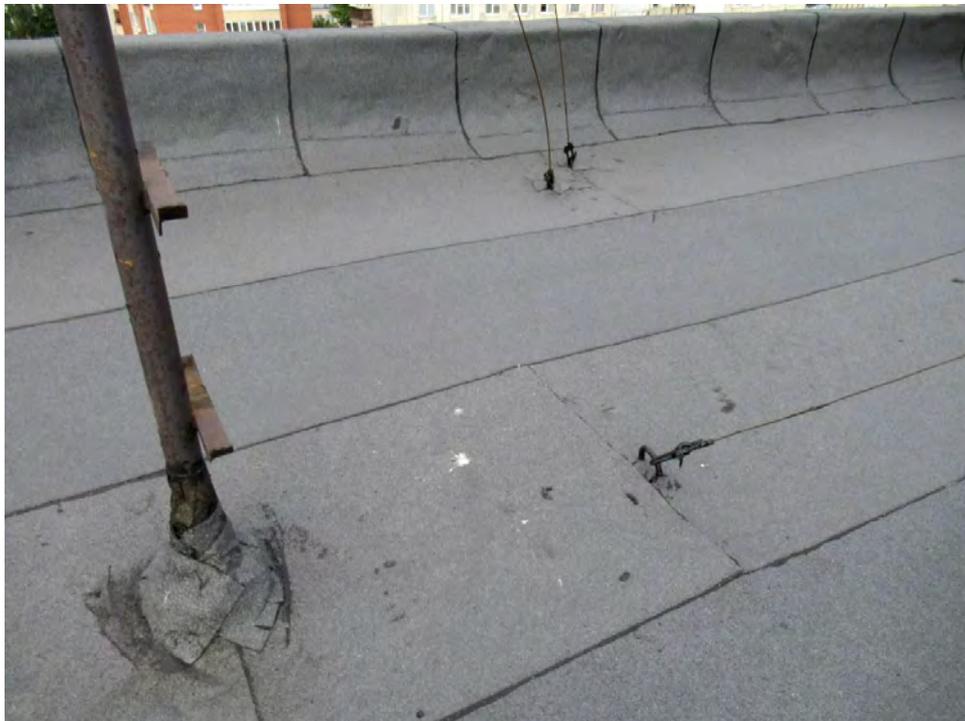
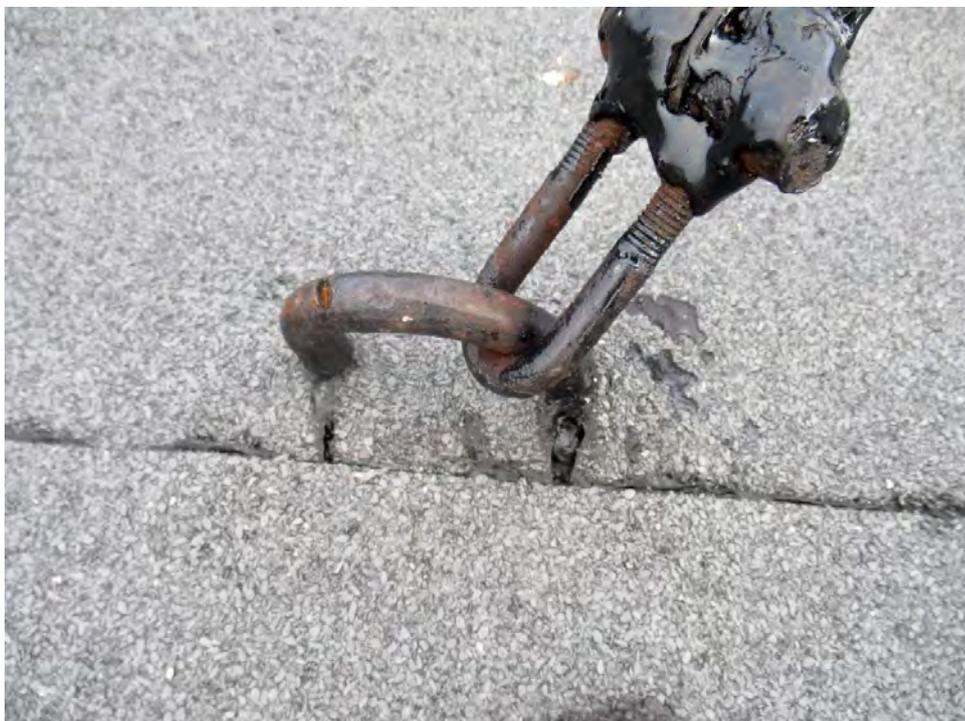
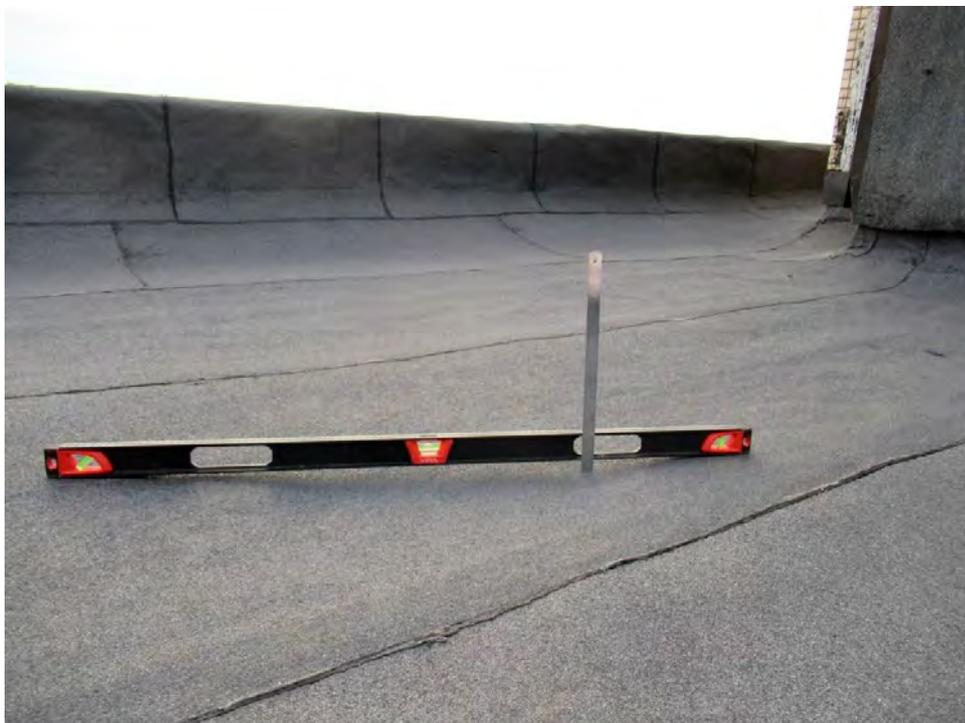
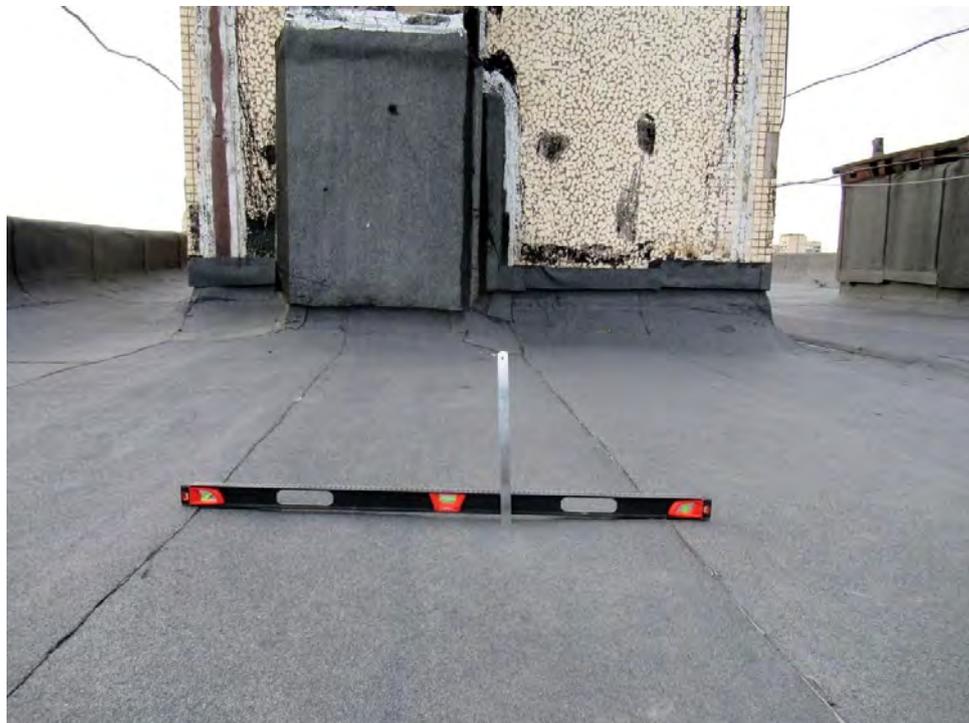
Места примыкания к трубам и анкерам не герметичны (фото № 101 – 122, 181, 182), что не соответствует п. 5.1.19 СП 17.13330.2017 «Кровли. Актуализированная редакция СНиП II-26-76 (с Изменением N 1)», в соответствии с которым:
