Заключение специалиста № 2021****1

Общие сведения

ФОТОТАБЛИЦА

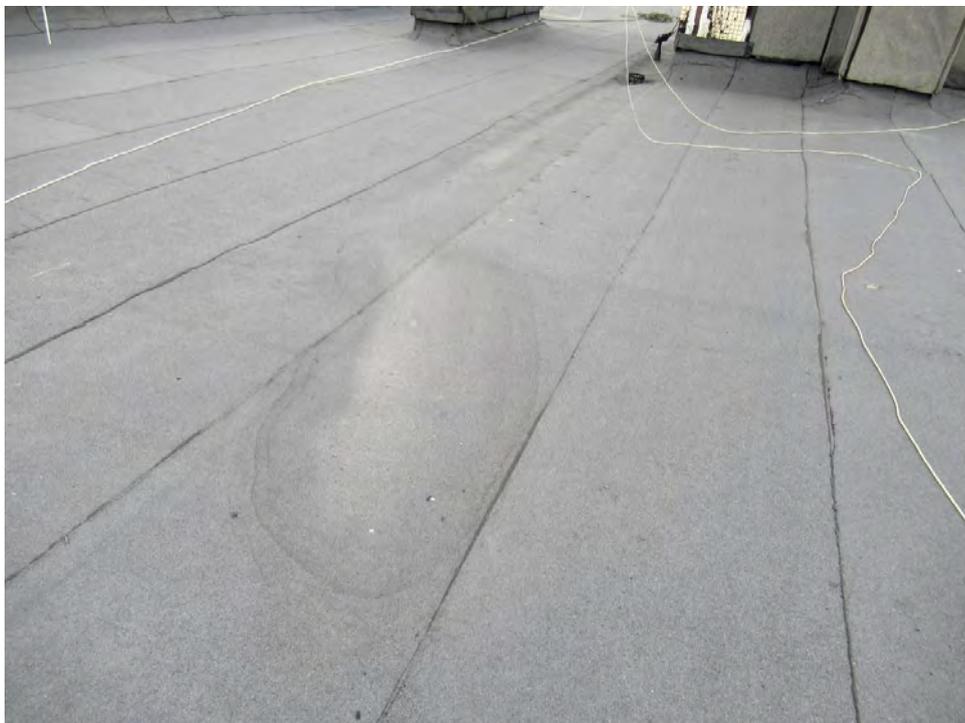
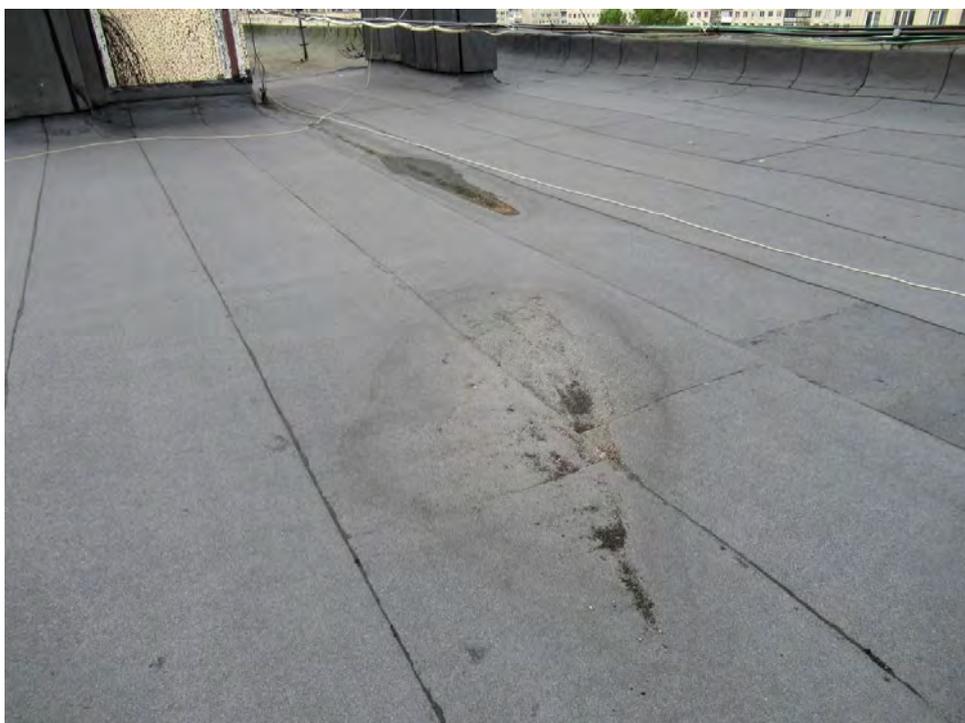
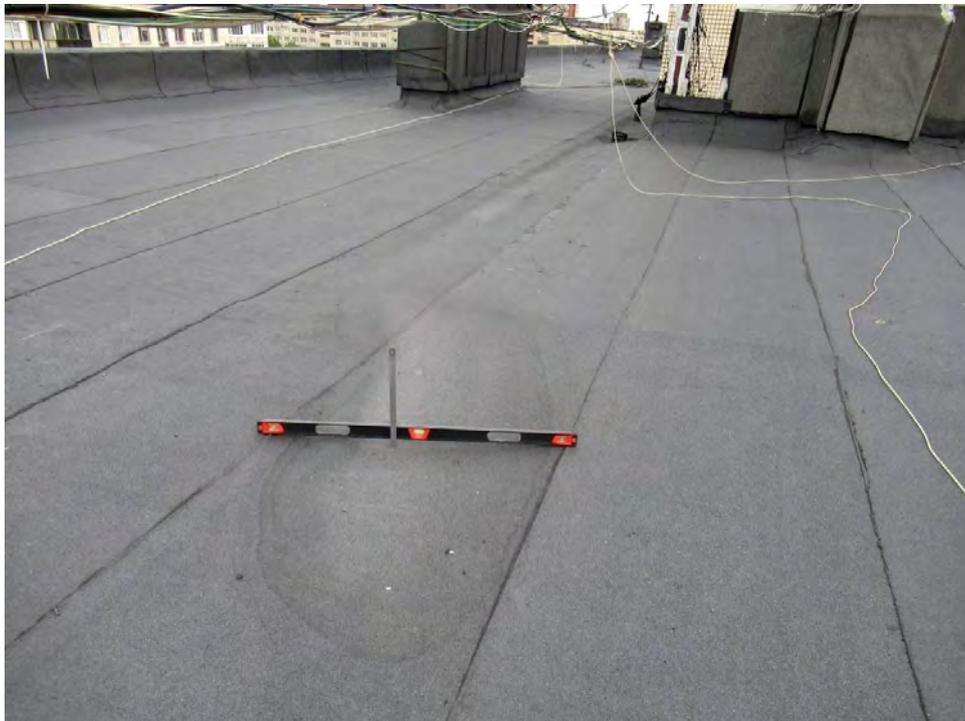
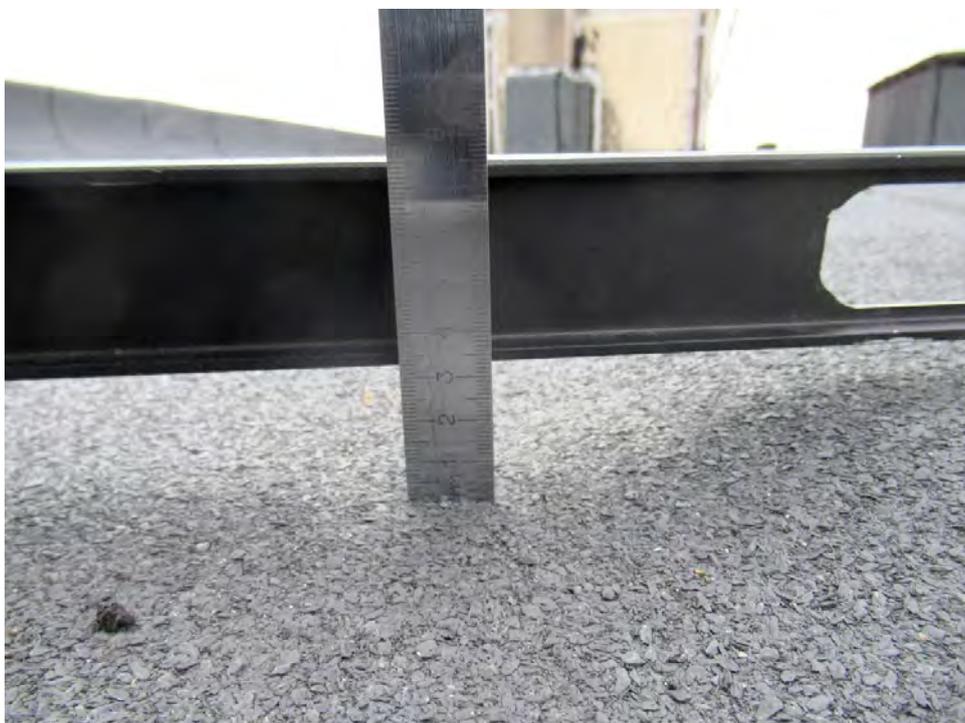
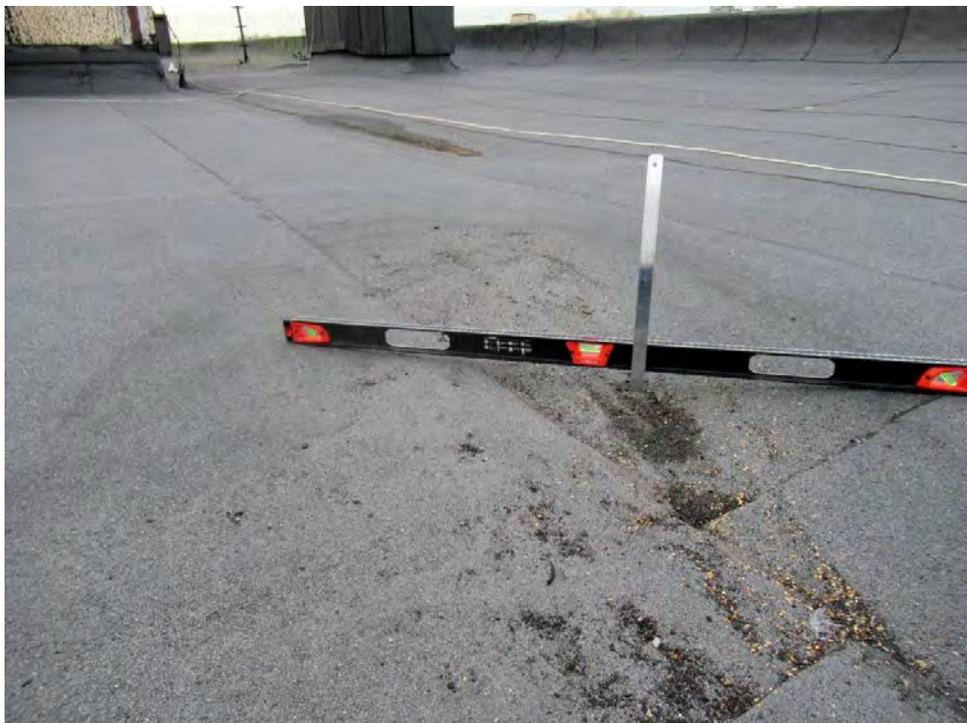
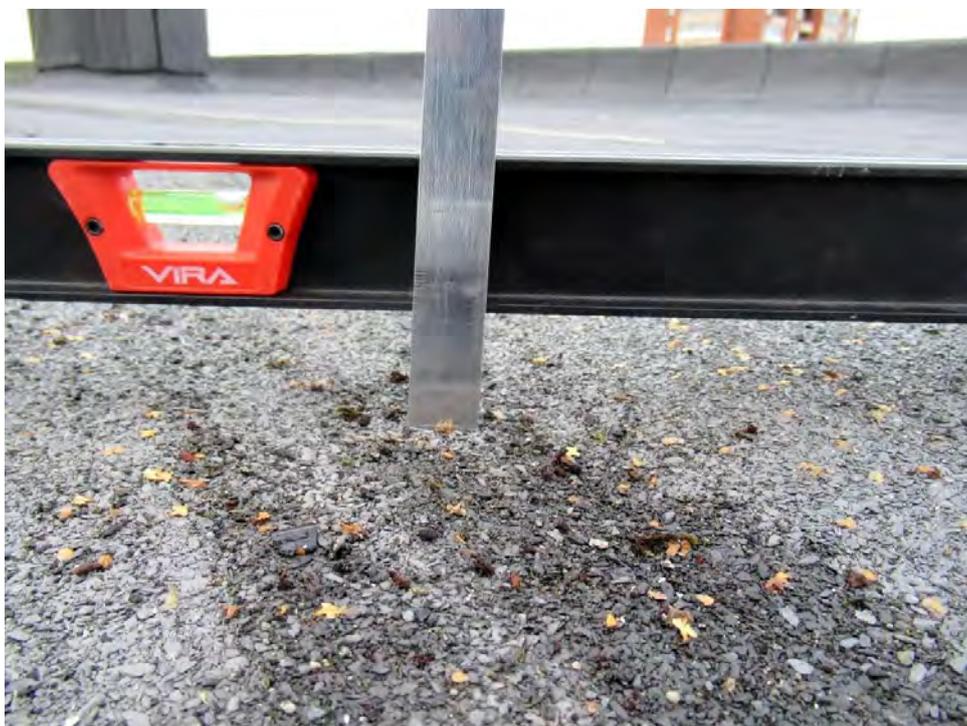
На поверхности кровли образуются зоны застоя воды, что видно по лужам на фото № 2, 5, 6, 123, 124, а так же видно на фото №113-118, 133, по характерным разводам на верхнем слое кровельного материала, следам пыли, песка. По результатам контрольных измерений специалистом установлено, что величина отклонения ровности поверхности основания вдоль уклона и на горизонтальной поверхности составляет более 20 мм (Фото №120), отклонение поверхности основания на вертикальных поверхностях парапета (Фото №205, 206) и поперек уклона составляет более 30 мм (фото № 116, 118), что не соответствует п. 5.1.6. таблица 5.1. Требования к основанию под кровлю (п. 2) СП 71.13330.2017 «Изоляционные и отделочные покрытия. Актуализированная редакция СНиП 3.04.01-87 (с Изменением N 1)», в соответствии с которым:

Места примыкания к трубам и анкерам не герметичны (фото № 101 – 122, 181, 182), что не соответствует п. 5.1.19 СП 17.13330.2017 «Кровли. Актуализированная редакция СНиП II-26-76 (с Изменением N 1)», в соответствии с которым:

Нарушение герметизации наплаваемых швов, дефекты соединения полотнищ кровельного материала, непроклейка, образование “карманов” и пазух в местах нахлеста кровельного материала (фото № 6-208).

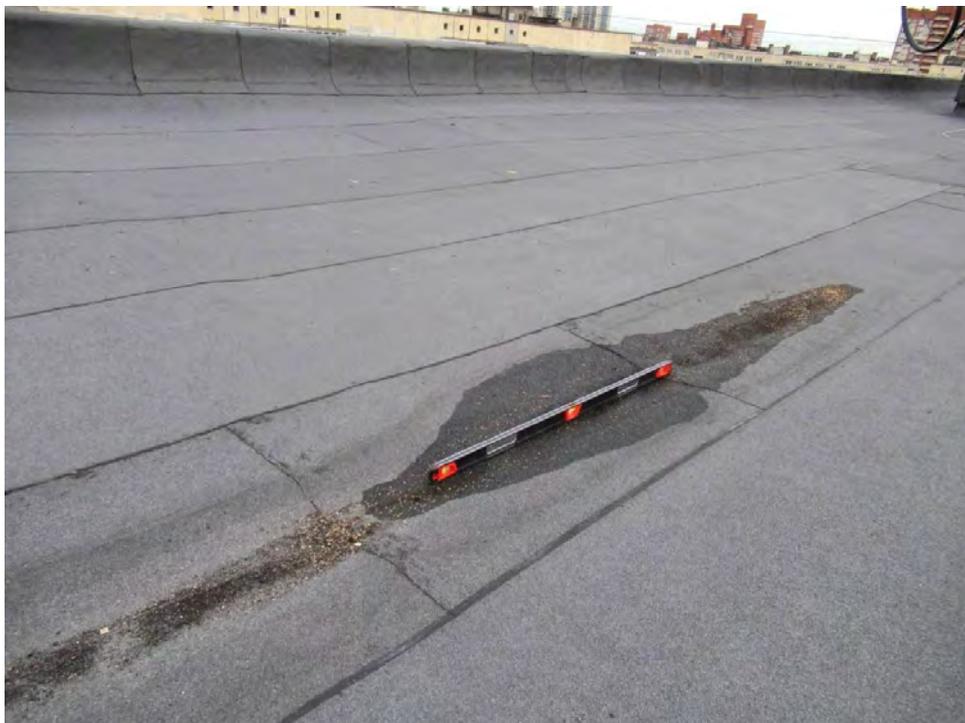
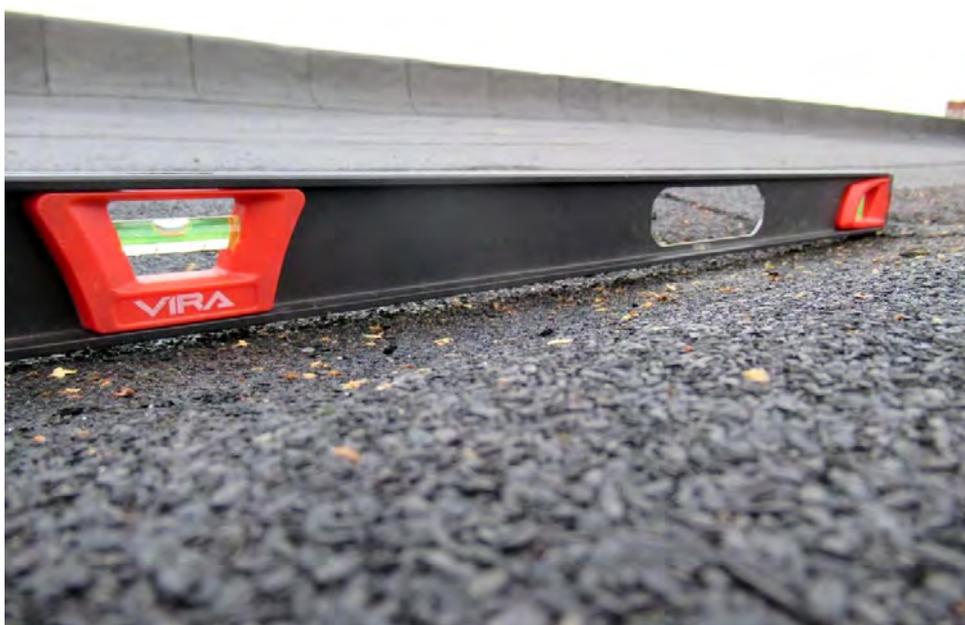
По результатам контрольных измерений, с целью определения причины застоя воды в ендове на фото № 123, 124, специалистом установлено, что поверхность водоизоляционного кровельного ковра в ендове имеет обратный уклон, что не соответствует п. 4.3 СП 17.13330.2017 «Кровли. Актуализированная редакция СНиП II-26-76 (с Изменением N 1)», в соответствии с которым:

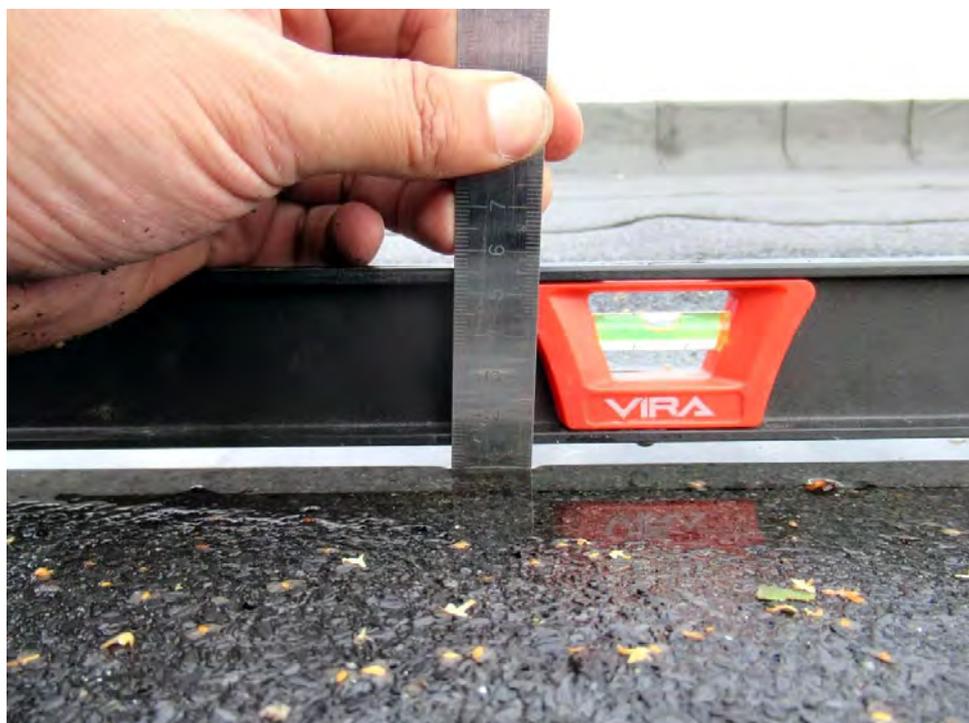
Фото №128

Отклонения ровности поверхности основания в ендове составляет более 15 мм (фото № 128), что не соответствует п. 5.1.6. таблица 5.1. Требования к основанию под кровлю (п. 2) СП 71.13330.2017 «Изоляционные и отделочные покрытия. Актуализированная редакция СНиП 3.04.01-87 (с Изменением N 1)», а так же так же не соответствует требованиям таблицы №4 Руководство по применению в кровлях и гидроизоляции наплаваемых рулонных битумно-полимерных и битумных материалов производства ЗАО «Оргкровля» (РМК 1104.РП) предъявляемые к ровности основания под кровлю, в соответствии с которым допускаются:

Не выровненное основание под рулонную кровлю, в соответствии с п. 199 Таблицы 2.14. Кровельные (из рулонных материалов) и теплоизоляционные работы «Классификатор основных видов дефектов в строительстве и промышленности строительных материалов» (утв. Главной инспекцией Госархстройнадзора РФ 17.11.1993), **является критическим дефектом.**

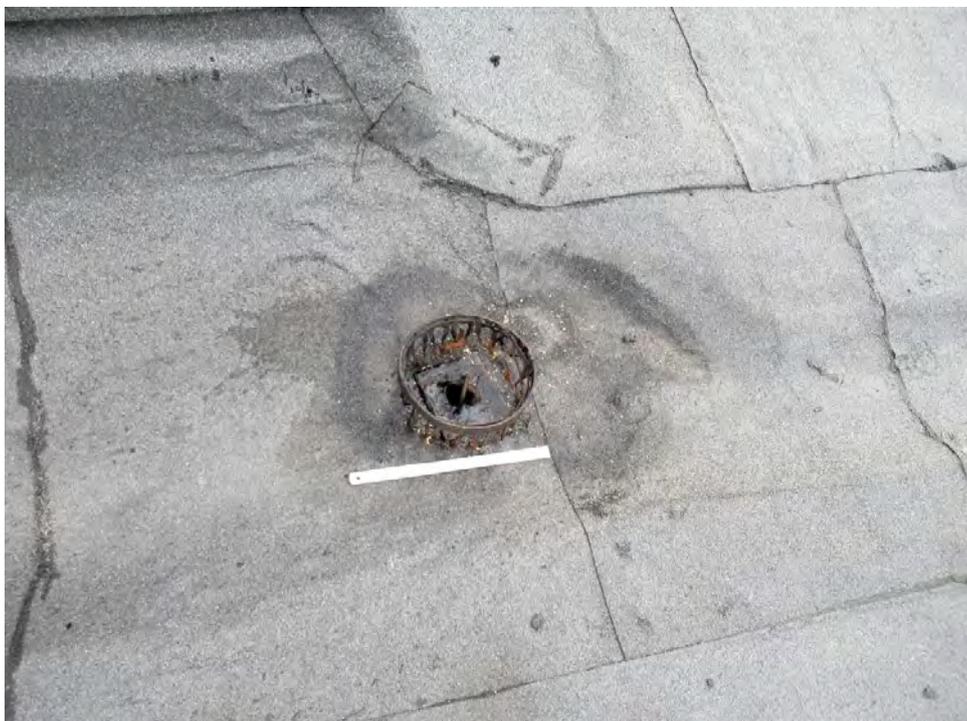
Фото №130

В нарушение установленного производителем порядка выполнения работ по раскладке кровельного материала, раскладка материала на некоторых захватках выполнено “противошовкой” (фото № 130, 133-134, 141), когда вода по уклону кровлю стекает не по шву, а в шов. На фото № 141 видно, что на пониженном участке расположения водосточной воронки демонтаж старого покрытия и устройство нового не выполнена, в то время как устройство кровельного покрытия на повышенных участках кровли в ендове уже произведено, в связи с чем при производстве работ не был соблюден установленный порядок раскладки кровельного материала. При нарушении порядка раскладки материала от самых низких точек кровли в сторону водораздела вода будет стекать в шов, а не по шву, что может стать причиной протечки.

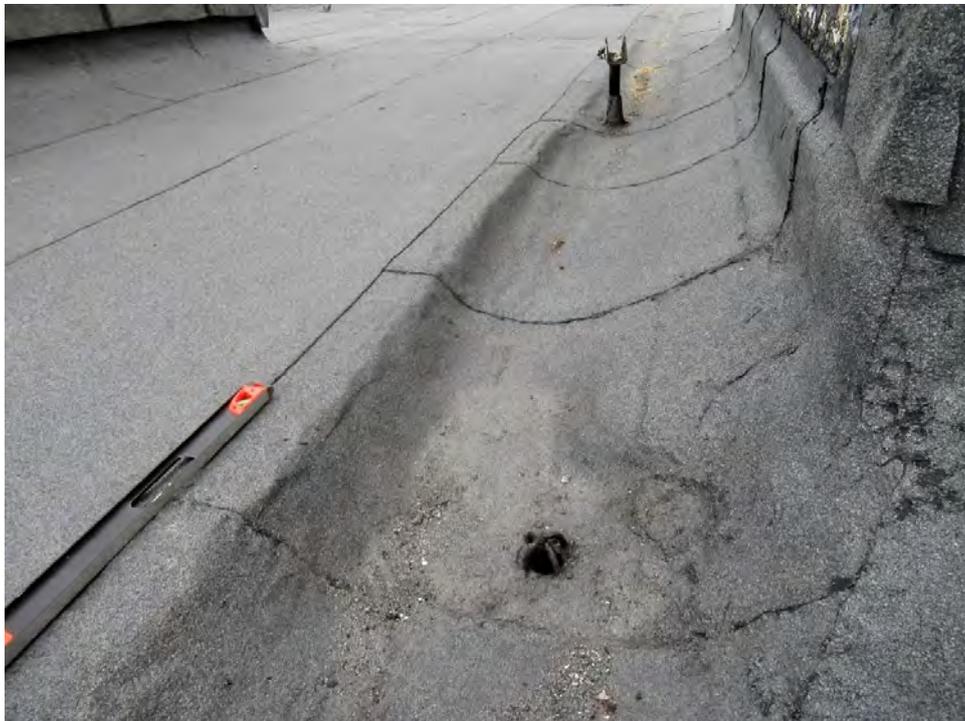
Фото №137

Места пропуска через кровлю воронок внутреннего водостока не герметичны (фото № 131-132, 141-142, 153-154), и **не имеют понижения от уровня водоизоляционного ковра (завышены)** (фото № 137, 138), что не соответствует п. 5.1.19 СП 17.13330.2017 «Кровли. Актуализированная редакция СНиП II-26-76 (с Изменением N 1)», в соответствии с которым:

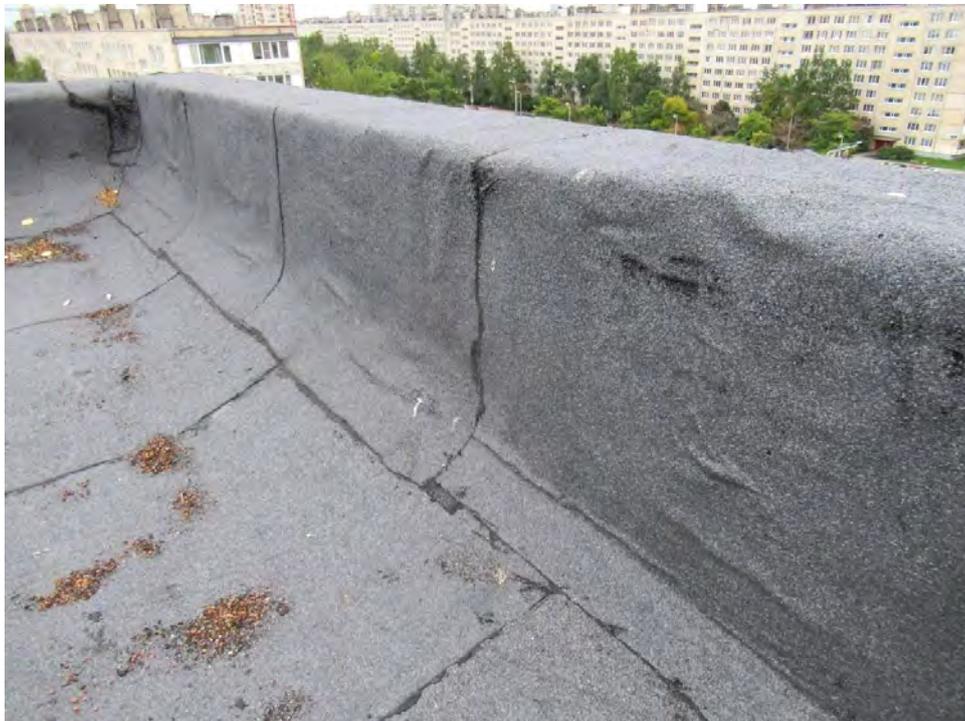
Фото №161

Складки и места вздутия на верхнем слое водоизоляционного ковра, выявлены специалистом как на горизонтальных поверхностях кровли (фото № 39, 40, 59), так и на примыканиях к вертикальным поверхностям парапетов и вентиляционных шахт (фото № 161, 162, 191, 192).

Наличие в кровельном ковре пузырей, вздутий, воздушных мешков, разрывов, вмятин и непроклеенных участки, в соответствии с п. 205 Таблицы 2.14. Кровельные (из рулонных материалов) и теплоизоляционные работы «Классификатор основных видов дефектов в строительстве и промышленности строительных материалов» (утв. Главной инспекцией Госархстройнадзора РФ 17.11.1993), **является критическим дефектом.**

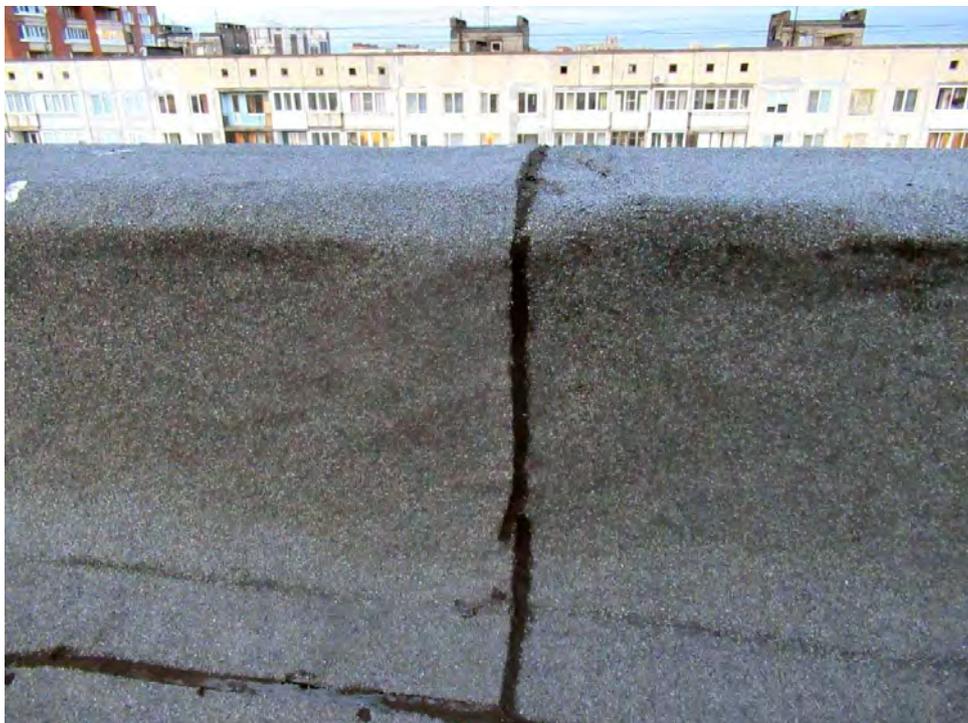
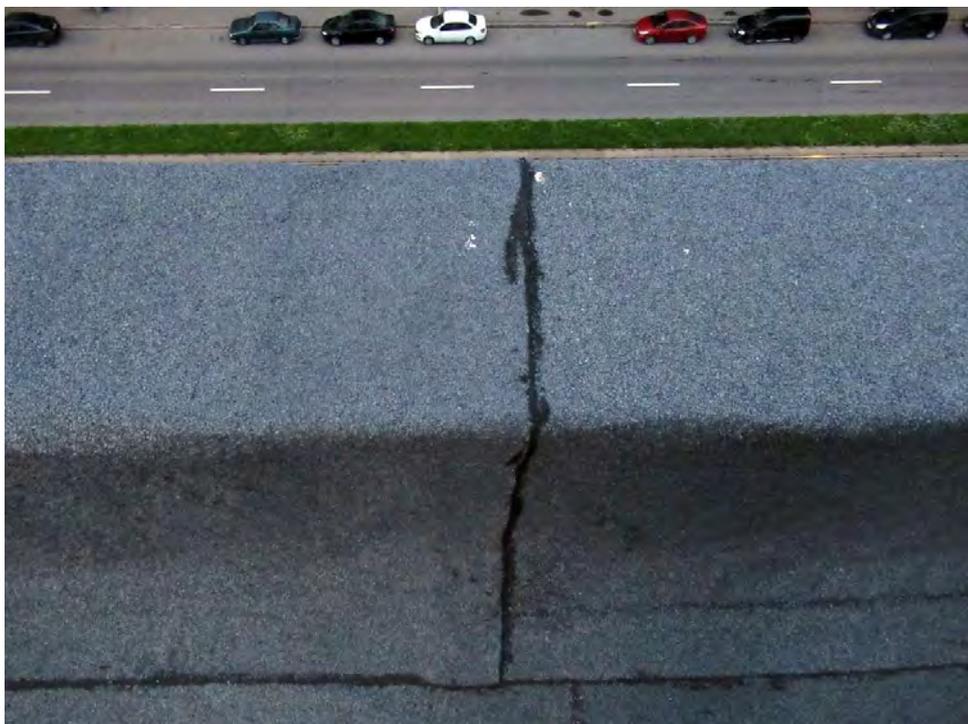
Механическая обработка швов после выполнения наплавления кровли на примыканиях к парапету выполнялась при помощи разогретого металлического предмета, что видно по характерным признакам повреждений и оплавления кровельного материала представленных на Фото № 183, 184, 185, 186.

В результате дополнительной механической обработки швов, верхний гидроизоляционный слой получил повреждения, защитный слой кровельного материала в местах дополнительной механической обработки утрачен и местами поврежден до основы. На фото № 194-197, 208 видно, что в местах дополнительной механической обработки швов, кровельный материал поврежден до армирующей основы материала.

Специалист отмечает, что в результате повреждения верхнего защитного слоя кровельного материала, незащищенный от воздействия ультрафиолета битум в местах дополнительной обработки швов ускорено стареет и начинает растрескиваться, что в итоге приводит ускоренному разрушению битумного слоя кровельного ковра в целом и может стать причиной возникновения протечек.

Специалист так же считает необходимым обратить особое внимание, что в результате дополнительной механической обработки швов, выполненных после наплавления кровли, **значительные повреждения верхнего слоя гидроизоляционного ковра, в т. ч. повреждения кровельного материала до основы, выявлены специалистом на всех отремонтированных участках примыкания кровельного материала к парапету.**

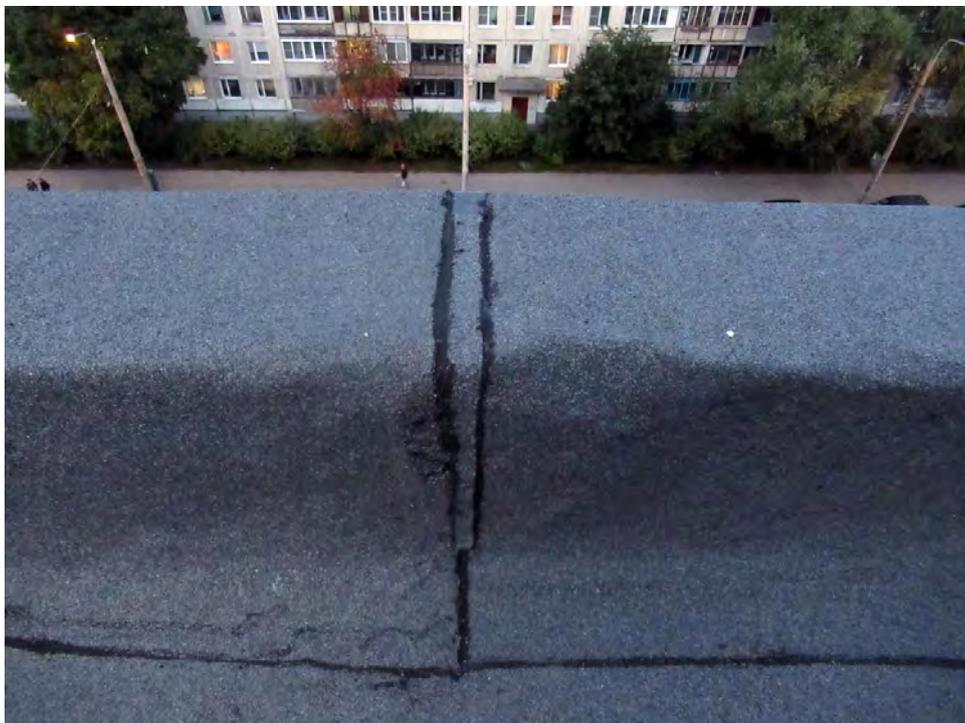
Фото №185

Многочисленные места повреждений защитного слоя и водоизоляционного слоя кровли, как на горизонтальных поверхностях кровли (фото №23-30, 61-62), так и на участках примыканий (фото №183-208).

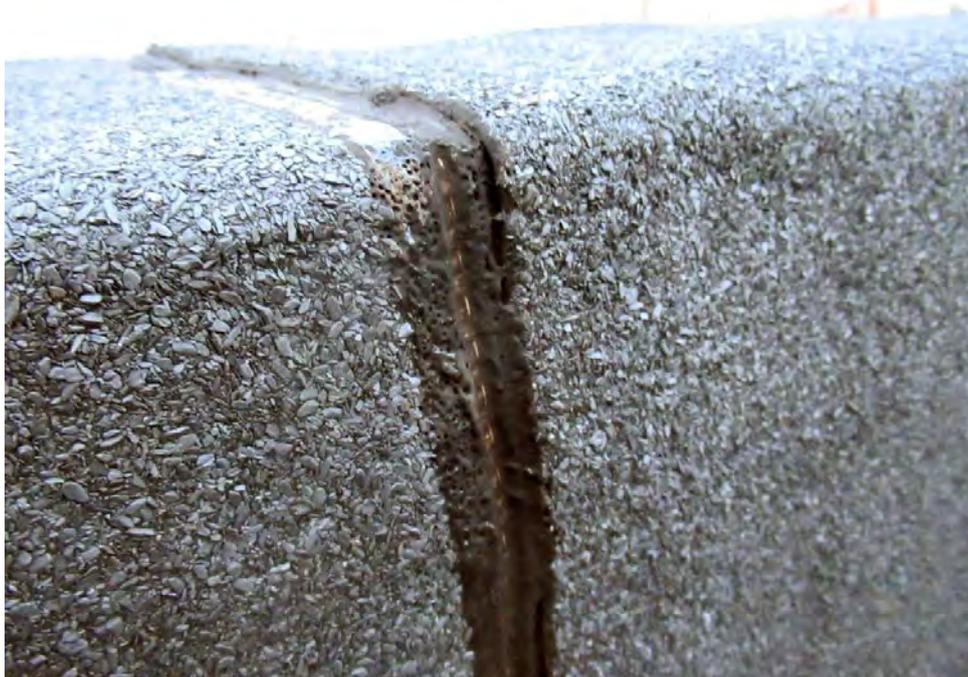
Фото №194

Кроме данных дефектов устройства водоизоляционного ковра на кровле, при визуальном осмотре **специалистом выявлены места нахлеста полотнищ основного гидроизоляционного ковра, где наклейка наплаиваемого материала не произведена** (фото № 78, 149, 150, 175-178), на продольных и поперечных швах специалистом **выявлены места не проплава и расслоения швов** (фото № 31-40, 65-66, 87-88, 100), **дефекты, в виде складок кровельного материала на швах, нарушающие герметичность наплавленных швов** (фото № 34, 38, 40, 86), **многочисленные места повреждения кровельного материала на швах** (фото № 23, 27-28, 61-62, 194-197, 208).
