## Заключение специалиста № [REDACTED]

1. Имеют ли дефекты и недостатки работы по монтажу дорожных плит на территории земельного участка по адресу: г. Ленинградская область, Всеволожский район, Поселок [REDACTED] кадастровый номер участка 47:07:0713 [REDACTED], выполненные по Договору подряда № 64М-09/19 от 23 сентября 2019 года?

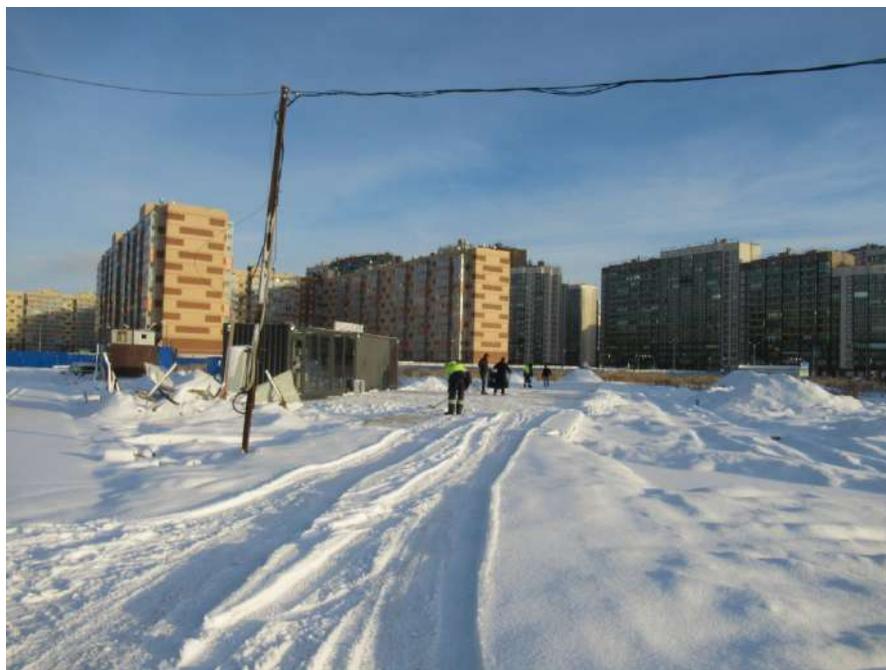
**Фото № 1.** Общий вид на территорию земельного участка, расположенного по адресу: г. Ленинградская область, Всеволожский район, Поселок [REDACTED], кадастровый номер участка 47:07:071 [REDACTED]

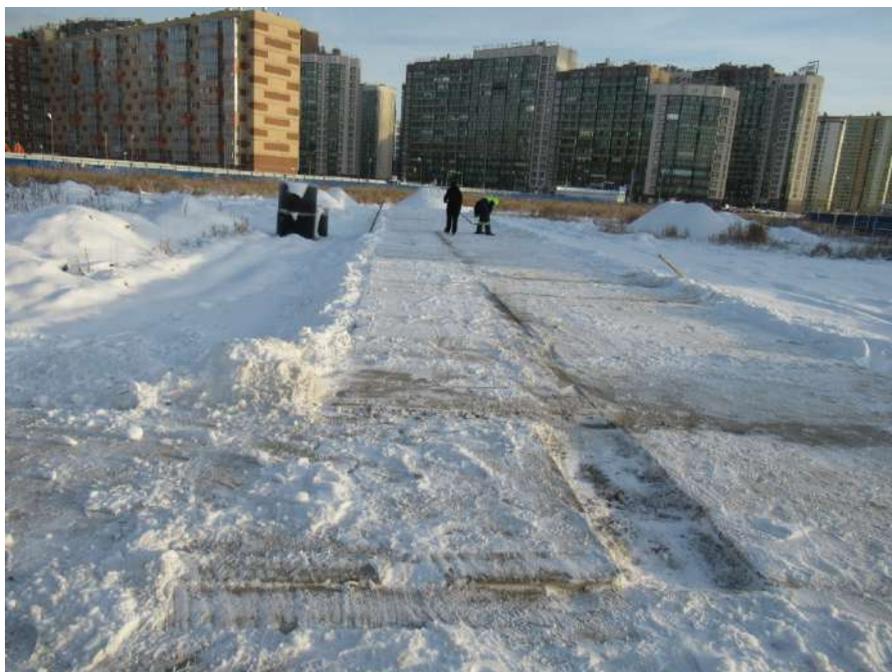
**Фото № 3.** Общий вид на объект исследования, расположенный на территории земельного участка по адресу: г. Ленинградская область, Всеволожский район, Поселок [REDACTED], кадастровый номер участка 47:07:0713 [REDACTED]

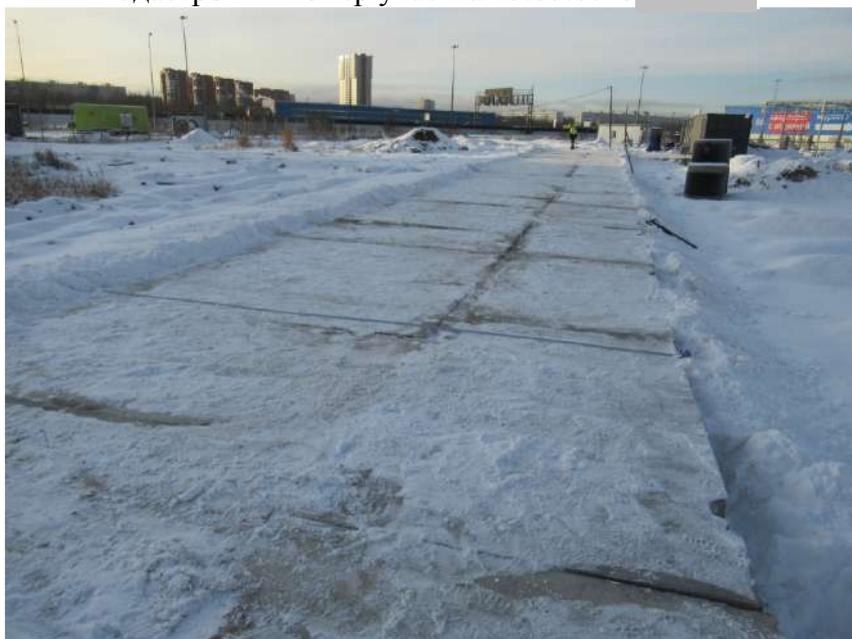
**Фото № 4.** Общий вид на объект исследования, расположенный на территории земельного участка по адресу: г. Ленинградская область, Всеволожский район, Поселок [REDACTED], кадастровый номер участка 47:07:0713 [REDACTED]

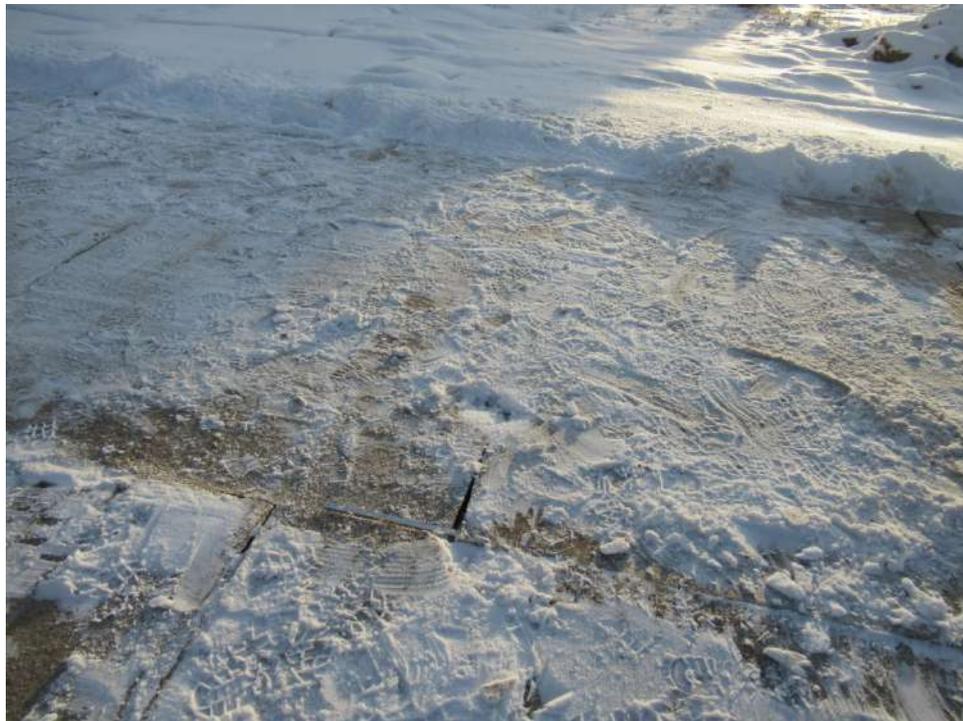
**Фото № 5.** Выполнение контрольных замеров величины раскрытия швов сборных цементобетонных покрытий, уложенных на объекте исследования

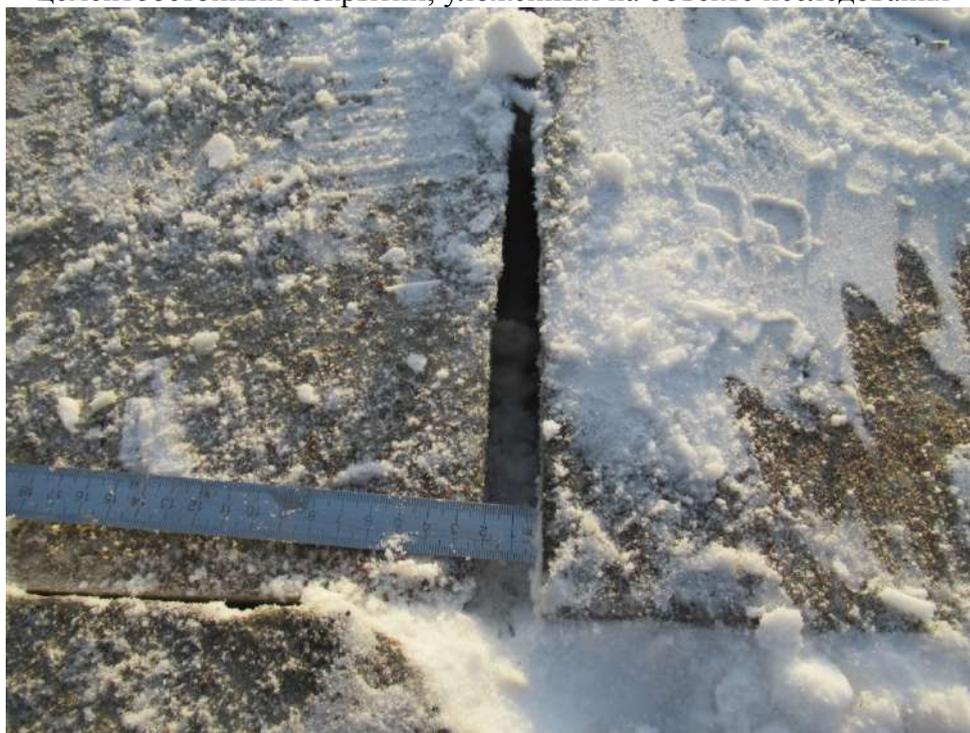
**Фото № 6.** Величина раскрытия шва в сборных цементобетонных покрытиях, на участке контрольного замера (фото №5), составляет 20 мм

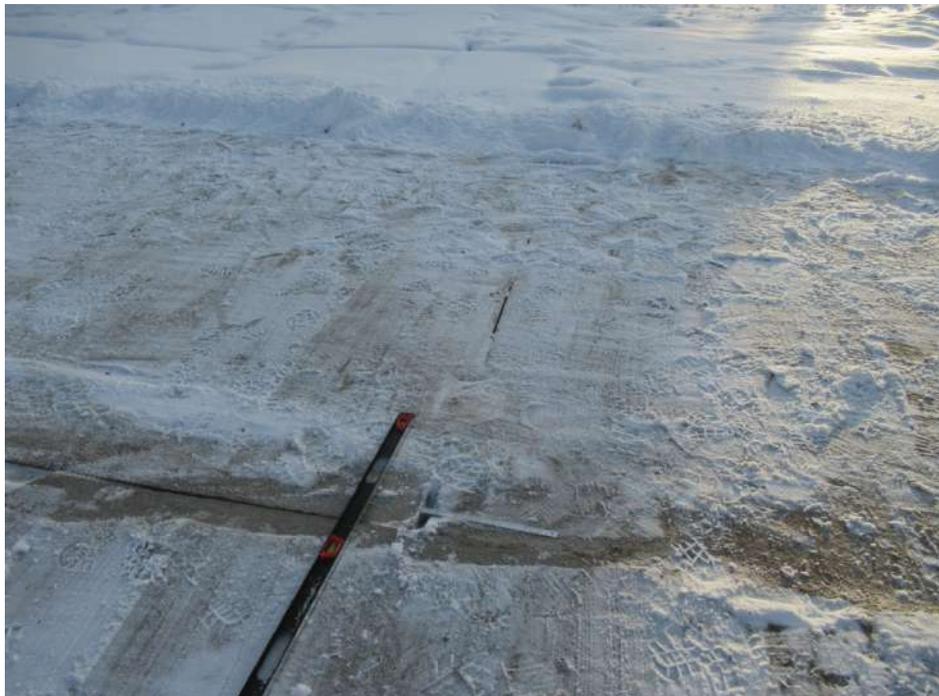
**Фото № 7.** Выполнение контрольных замеров величины раскрытия швов сборных цементобетонных покрытий, уложенных на объекте исследования

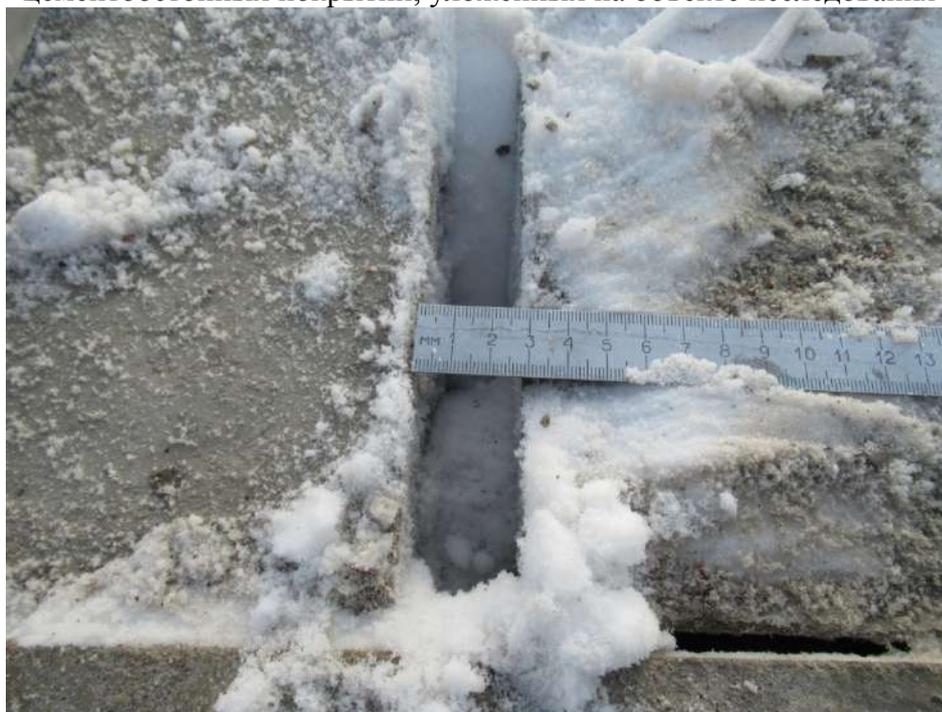
**Фото № 8.** Величина раскрытия шва в сборных цементобетонных покрытий, на участке контрольного замера (фото №7), составляет 28 мм

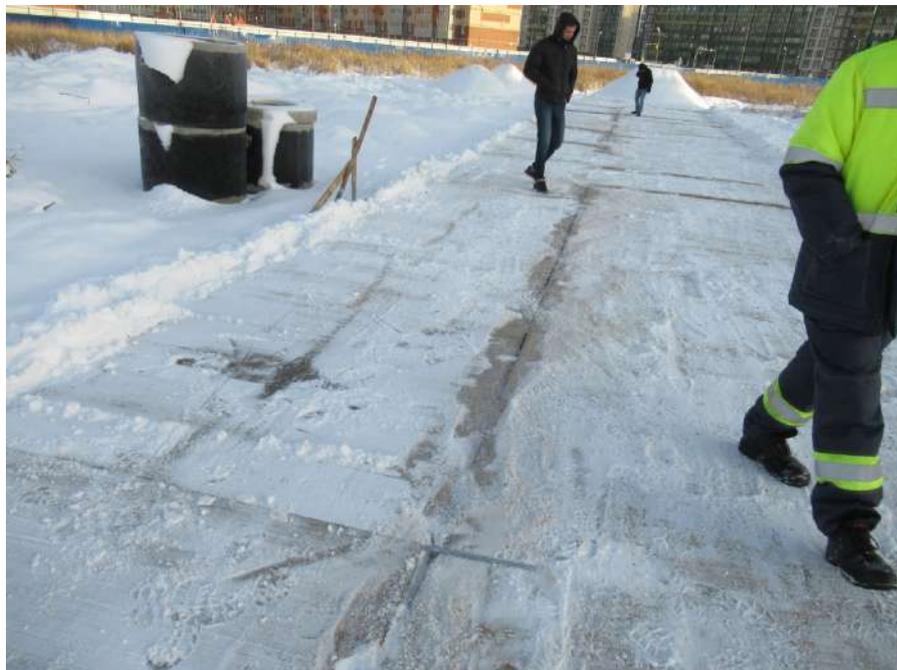
**Фото № 9.** Выполнение контрольных замеров величины раскрытия швов сборных цементобетонных покрытий, уложенных на объекте исследования

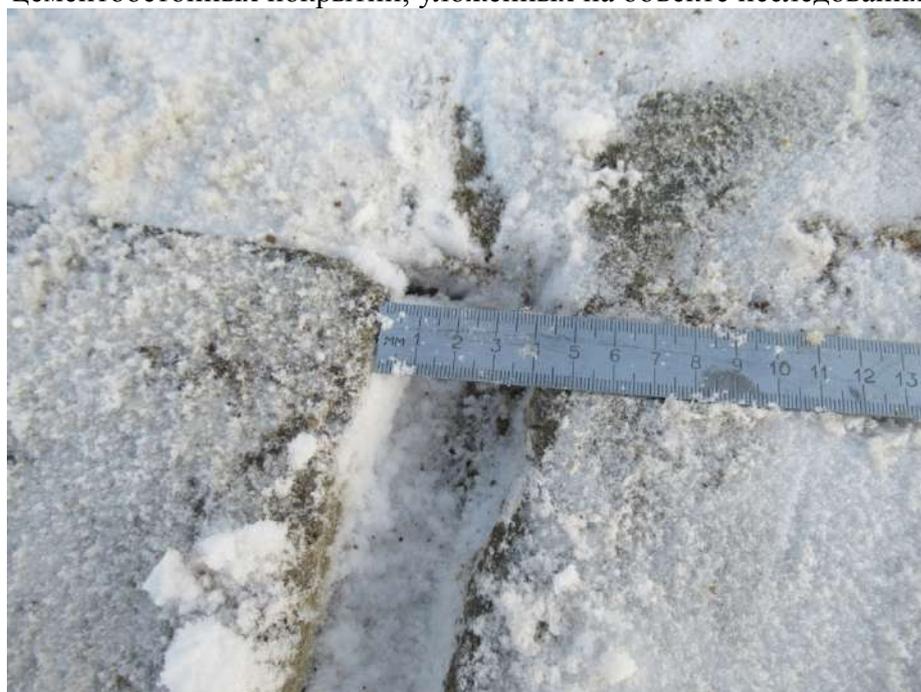
**Фото № 10.** Величина раскрытия шва в сборных цементобетонных покрытий, на участке контрольного замера (фото №9), составляет 40 мм

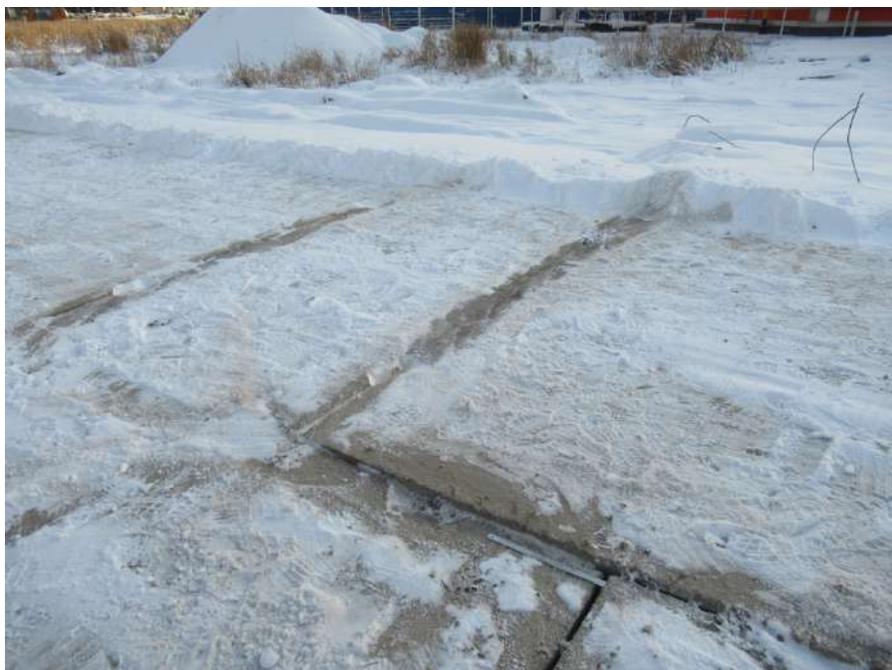
**Фото № 11.** Выполнение контрольных замеров величины раскрытия швов сборных цементобетонных покрытий, уложенных на объекте исследования

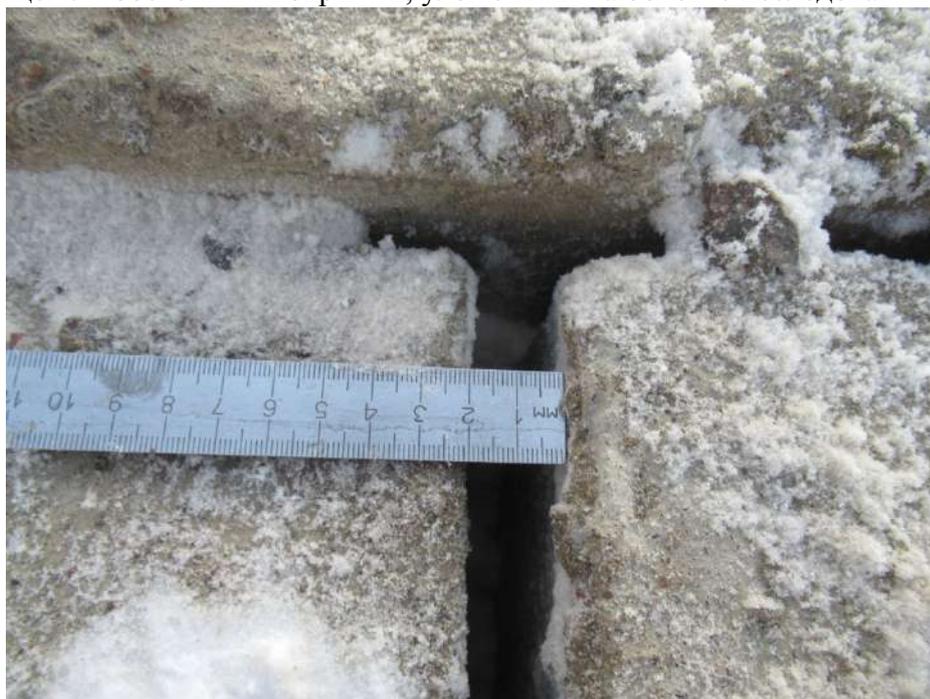
**Фото № 12.** Величина раскрытия шва в сборных цементобетонных покрытиях, на участке контрольного замера (фото №11), составляет 20 мм

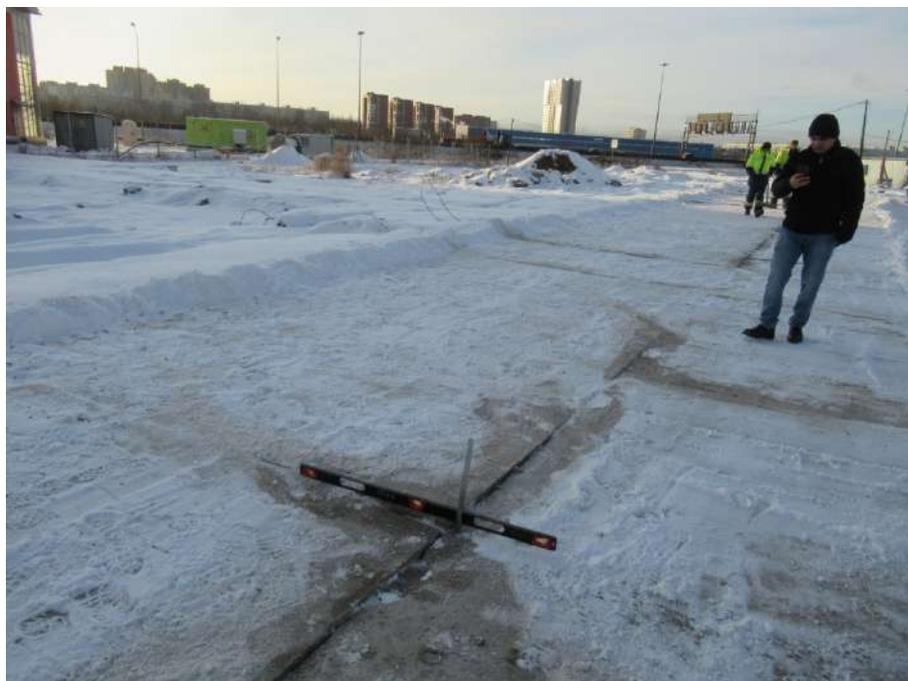
**Фото № 13.** Выполнение контрольных замеров величины превышения граней смежных плит сборных цементобетонных покрытий, уложенных на объекте исследования

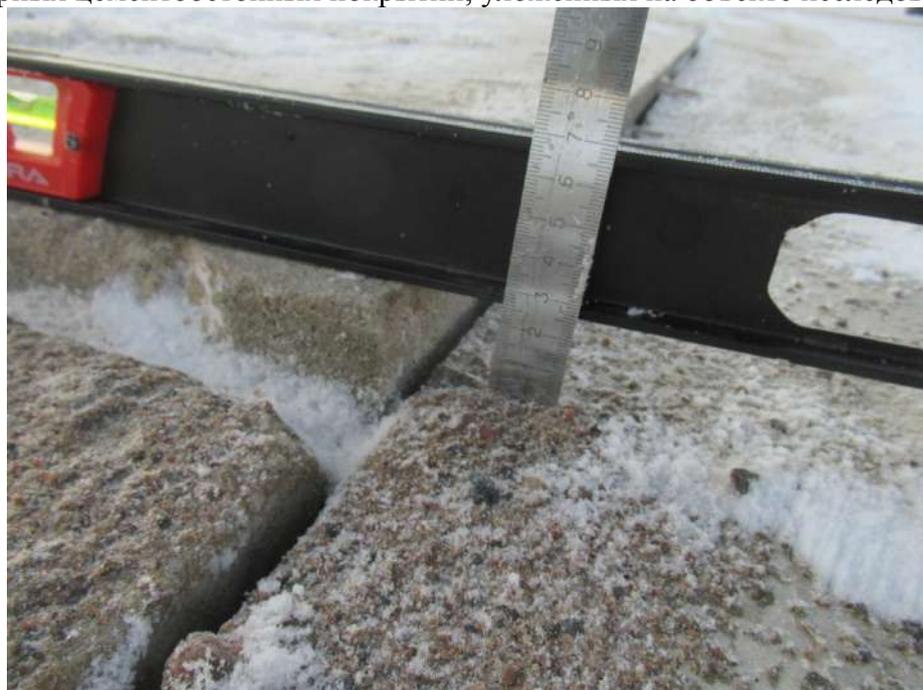
**Фото № 14.** Превышение граней смежных плит сборных цементобетонных покрытий, в месте контрольного замера (фото №13), составляет 26 мм

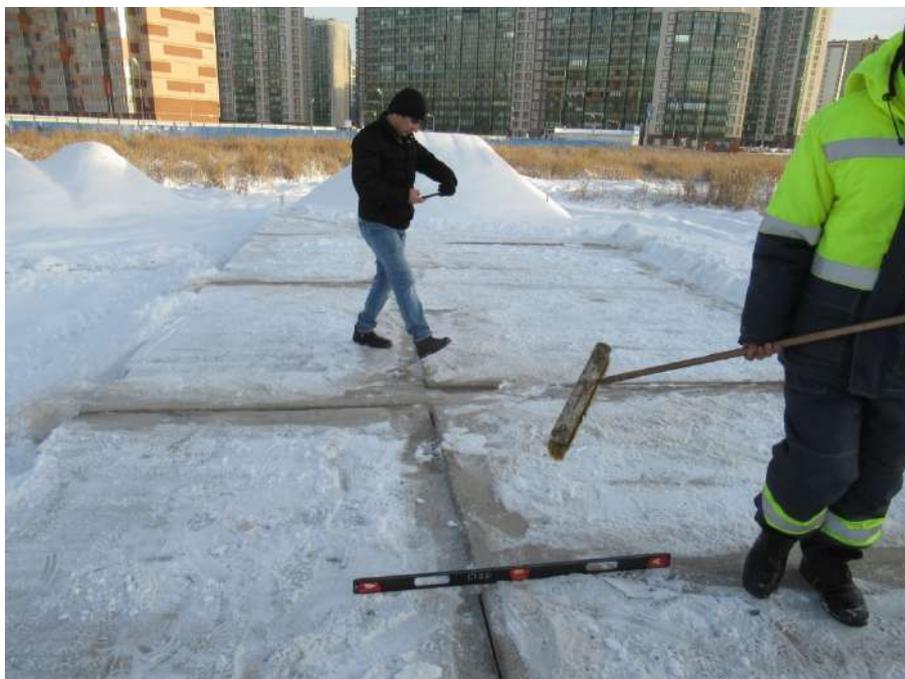
**Фото № 15.** Выполнение контрольных замеров величины превышения граней смежных плит сборных цементобетонных покрытий, уложенных на объекте исследования

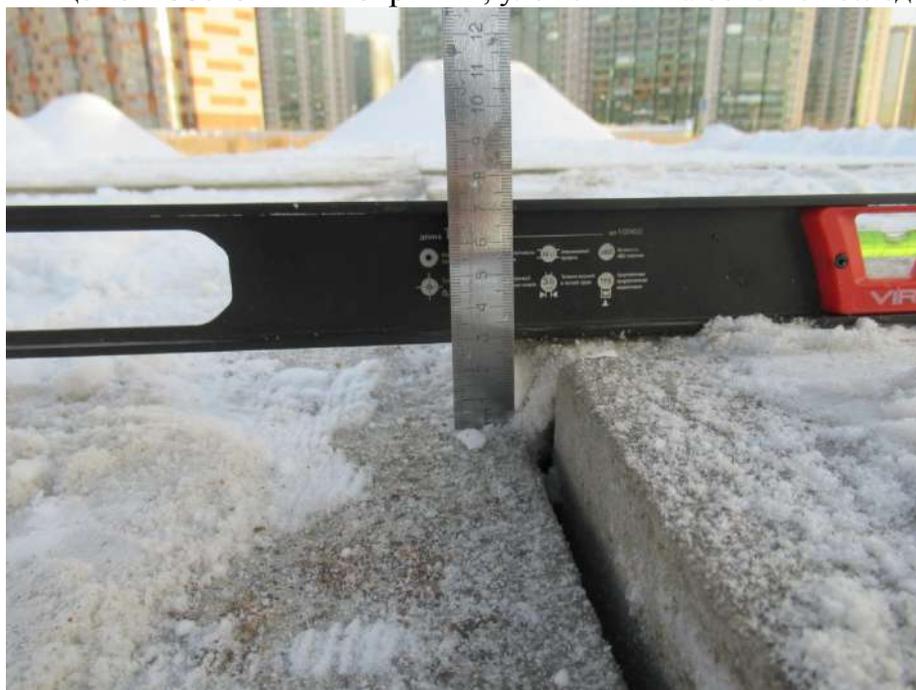
**Фото № 16.** Превышение граней смежных плит сборных цементобетонных покрытий, в месте контрольного замера (фото №15), составляет 29 мм.

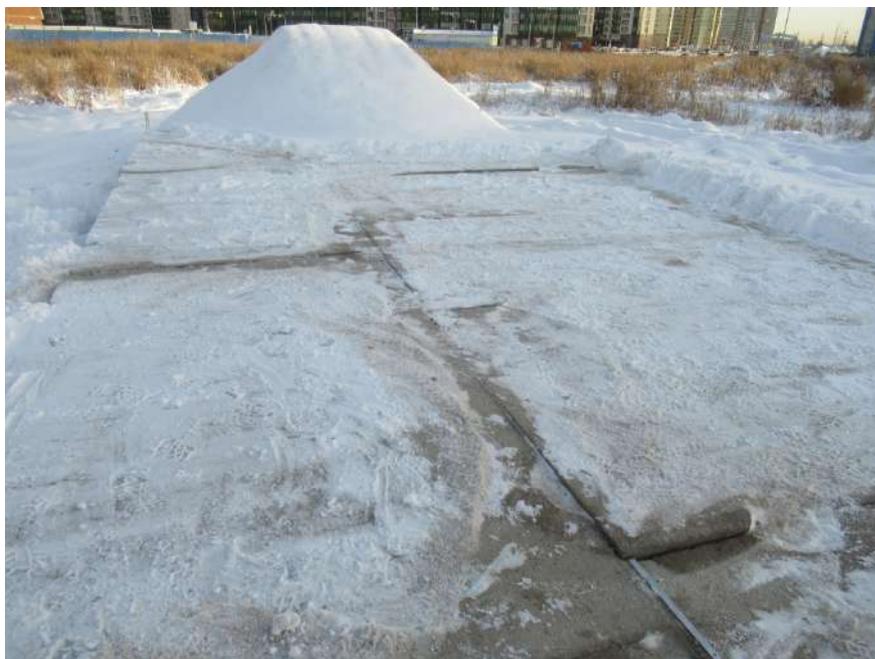
**Фото № 17.** Выполнение контрольных замеров величины раскрытия швов сборных цементобетонных покрытий, уложенных на объекте исследования

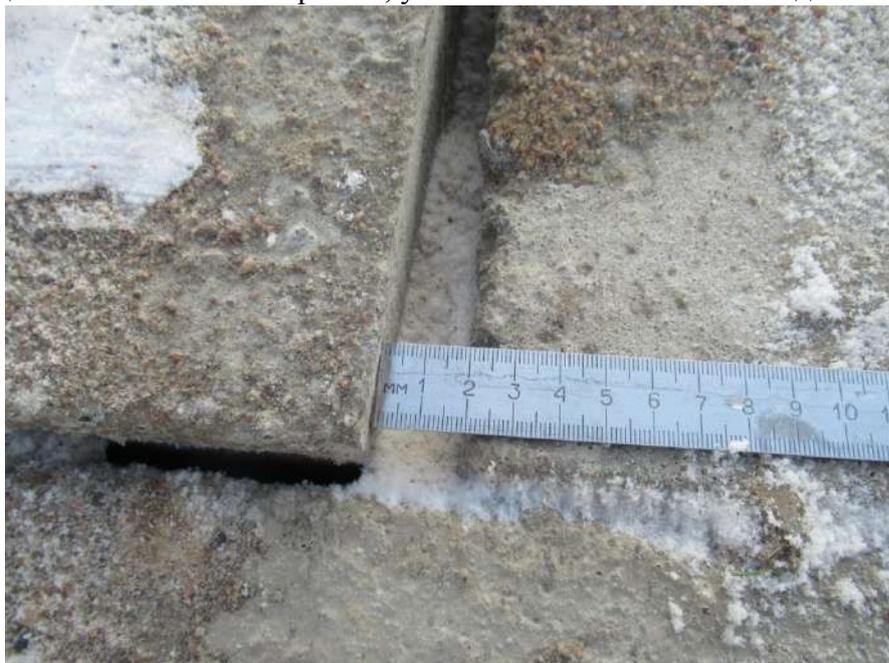
**Фото № 18.** Величина раскрытия шва в сборных цементобетонных покрытиях, на участке контрольного замера (фото №17), составляет 20 мм

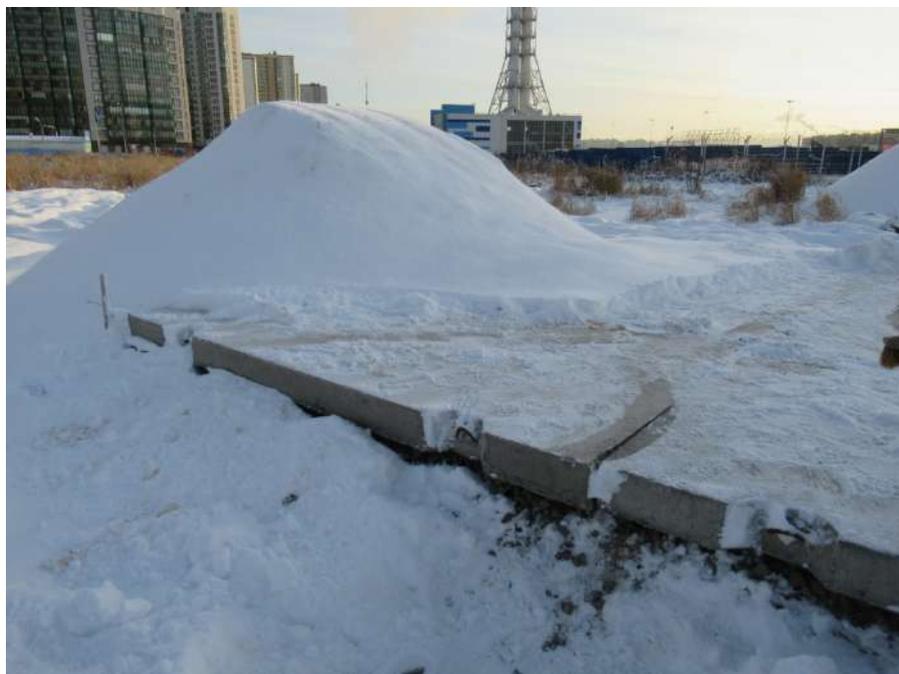
**Фото № 19.** Откосы оснований под дорожные плиты не сформированы, дорожные плиты нависают над основанием

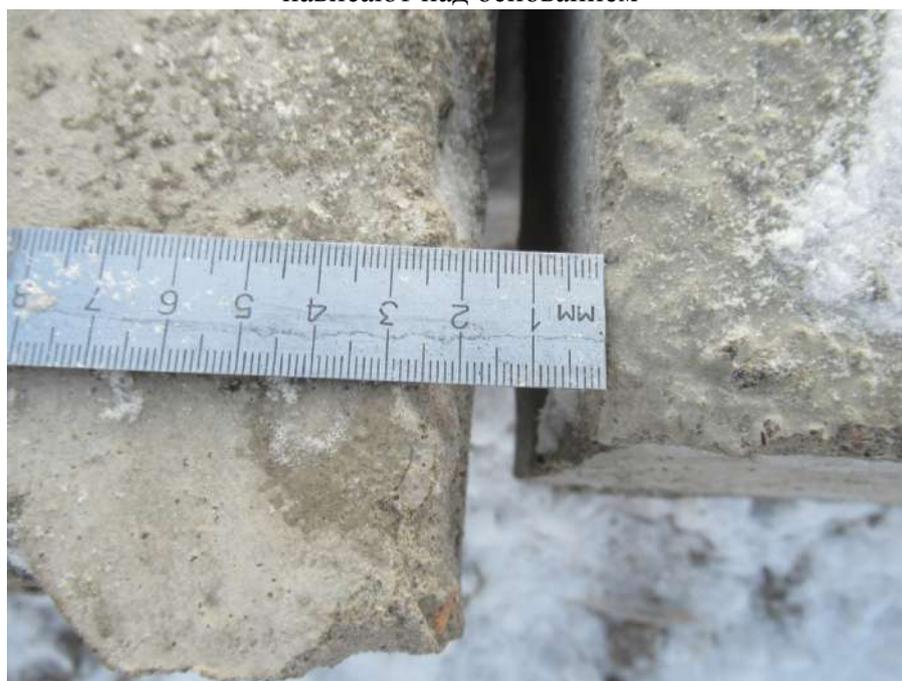
**Фото № 20.** Величина раскрытия поперечного шва в сборных цементобетонных покрытиях, на участке контрольного замера (фото №19), составляет 20 мм

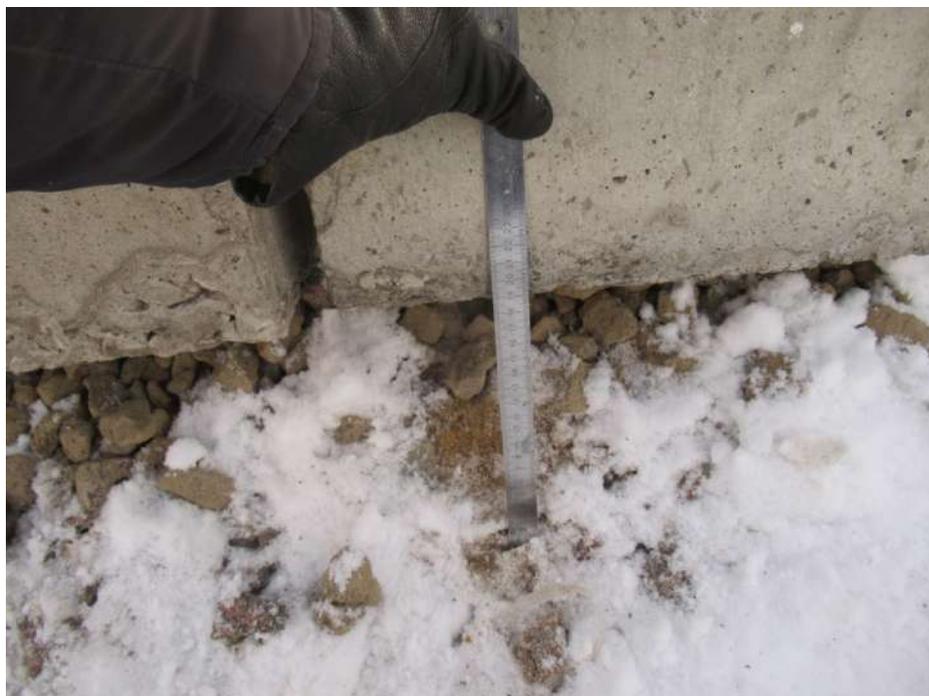
**Фото № 21.** Работы и материалы, примененные при устройстве покрытий из дорожных плит, не соответствуют смете на устройство покрытий из дорожных плит по адресу: Ленинградская область, Всеволожский район, [REDACTED] (Приложению №1 к Договору подряда № 64М-09/19 от 23.09.2019 года). В конструкции дорожной одежды наличие геотекстиля – не выявлено.

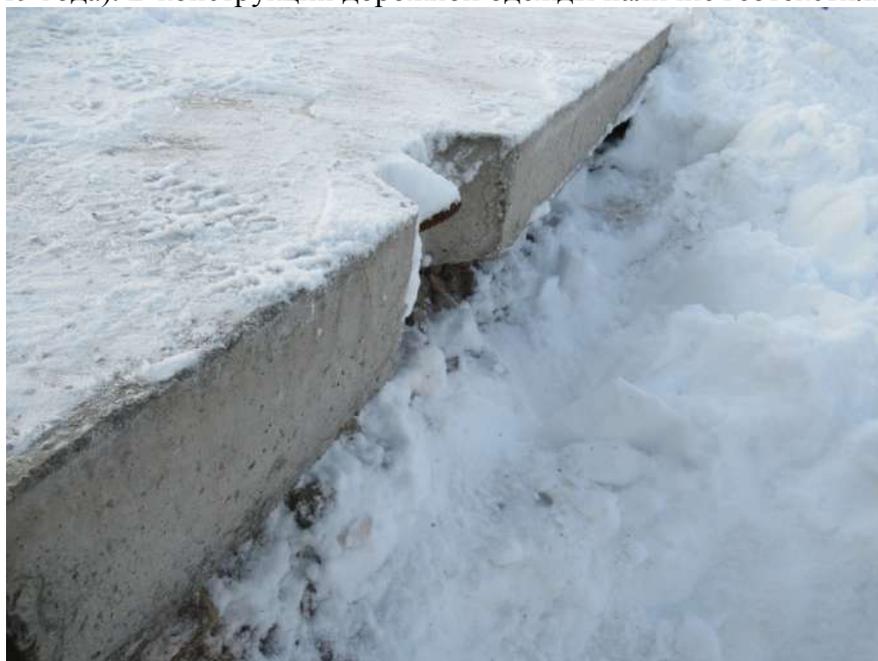
**Фото № 22.** Откосы оснований под дорожные плиты не сформированы, дорожные плиты нависают над основанием

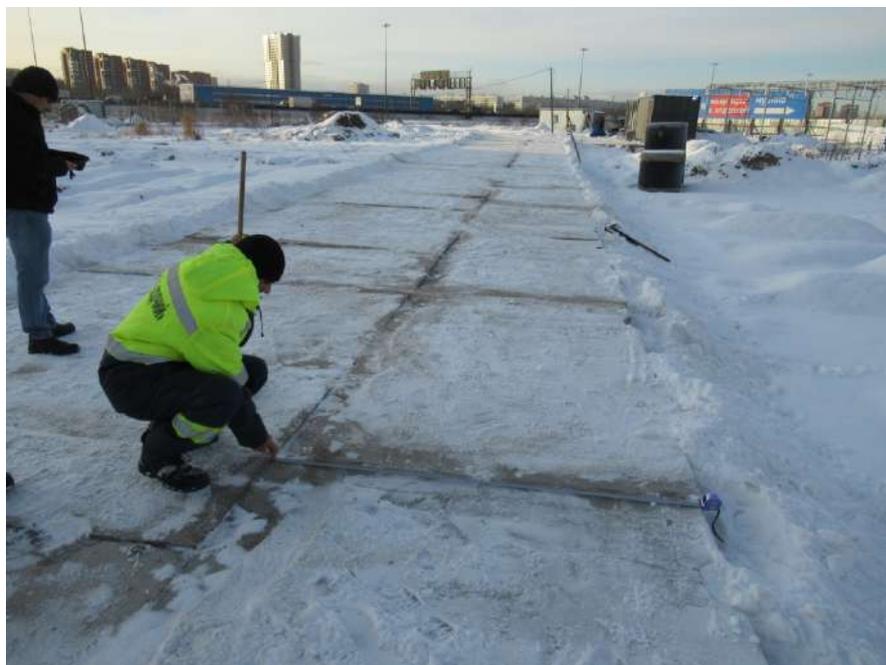
**Фото № 23.** Контроль габаритных размеров сборных цементобетонных покрытий, уложенных на объекте исследования

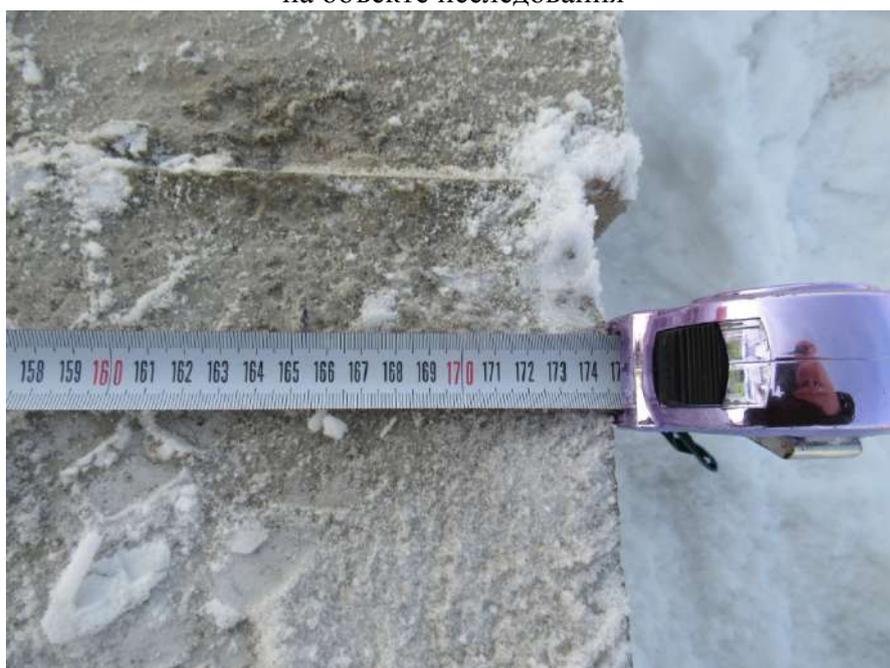
**Фото № 24.** Контроль габаритных размеров сборных цементобетонных покрытий, уложенных на объекте исследования (крупный план фото №23)

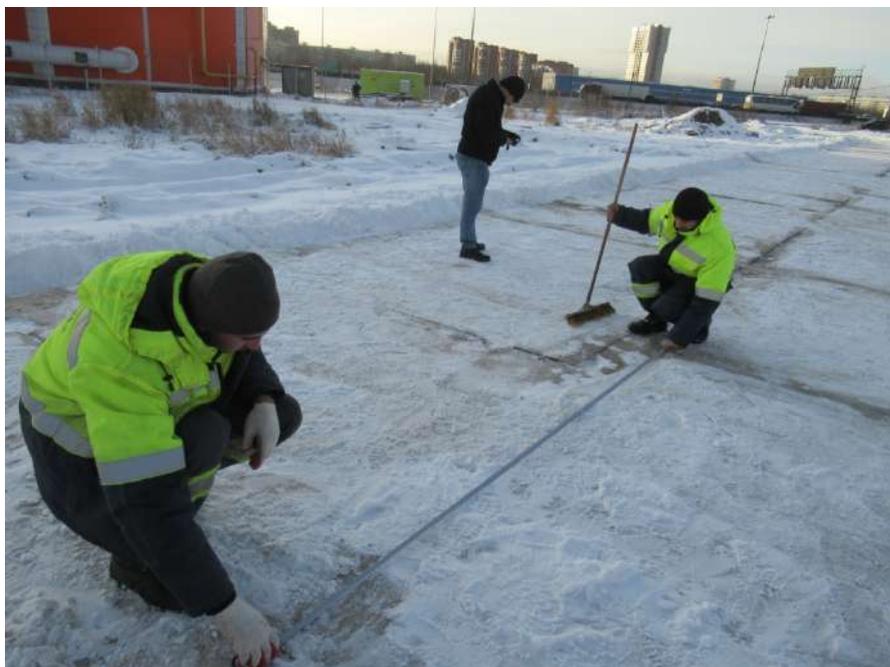
**Фото № 25.** Контроль габаритных размеров сборных цементобетонных покрытий, уложенных на объекте исследования

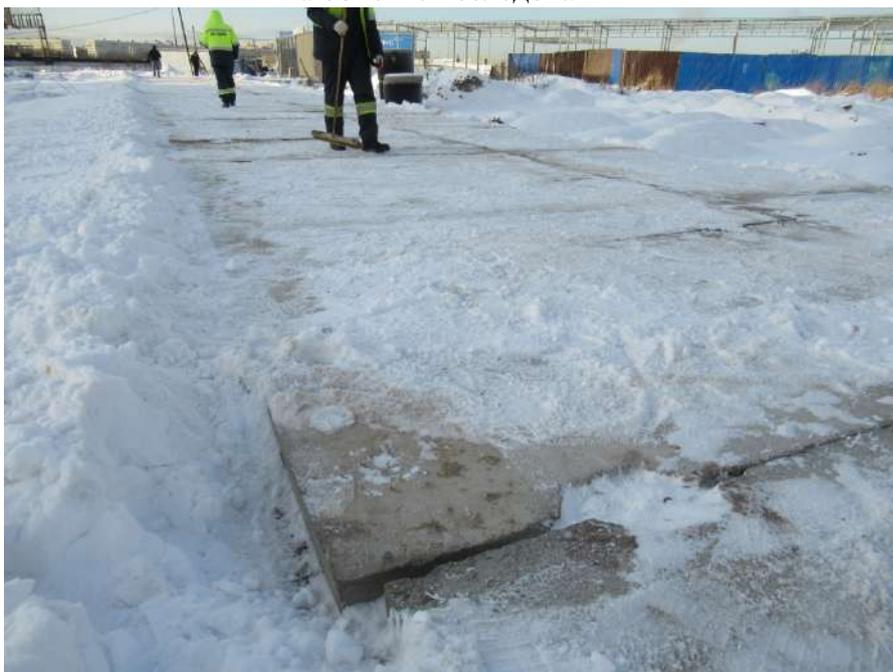
**Фото № 26.** Смещение расположения смежных дорожных плит сборных цементобетонных покрытий, уложенных на объекте исследования

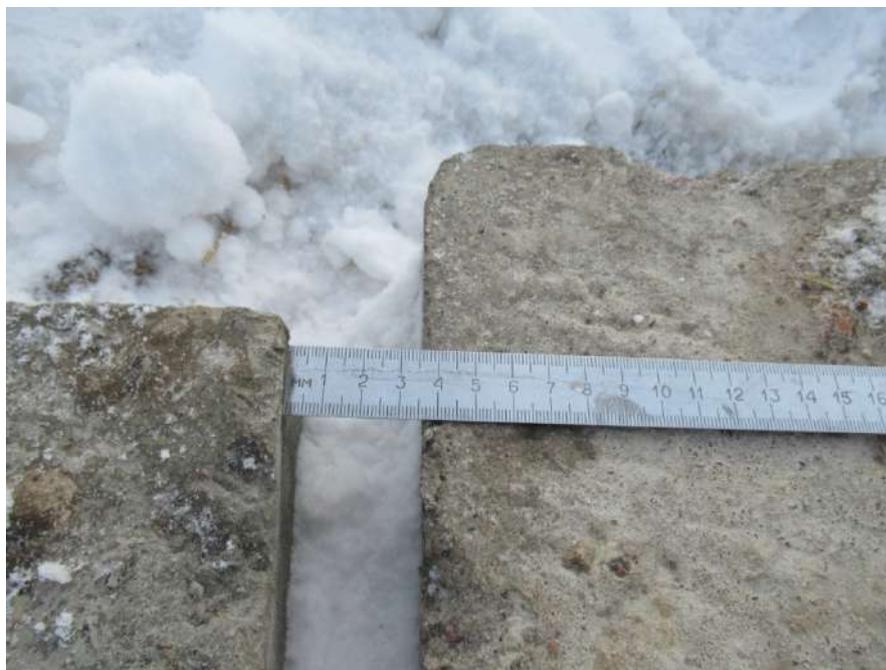
**Фото № 27.** Величина поперечного смещения смежных дорожных плит сборных цементобетонных покрытий, уложенных на объекте исследования (крупный план фото №26), составляет 36 мм.

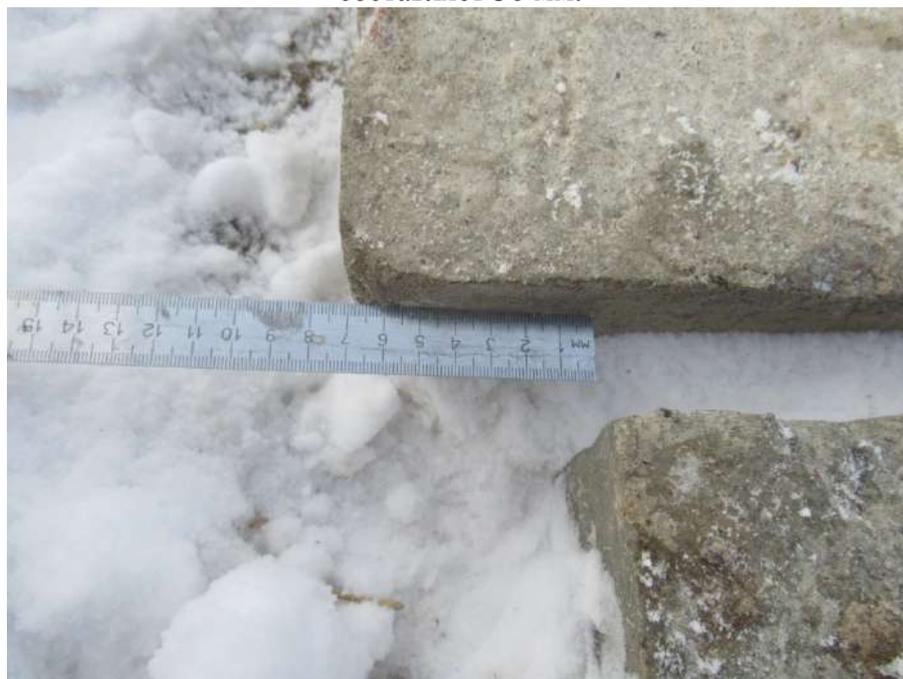
**Фото № 28.** Величина поперечного смещения смежных дорожных плит сборных цементобетонных покрытий, уложенных на объекте исследования (крупный план фото №26), составляет 70 мм.

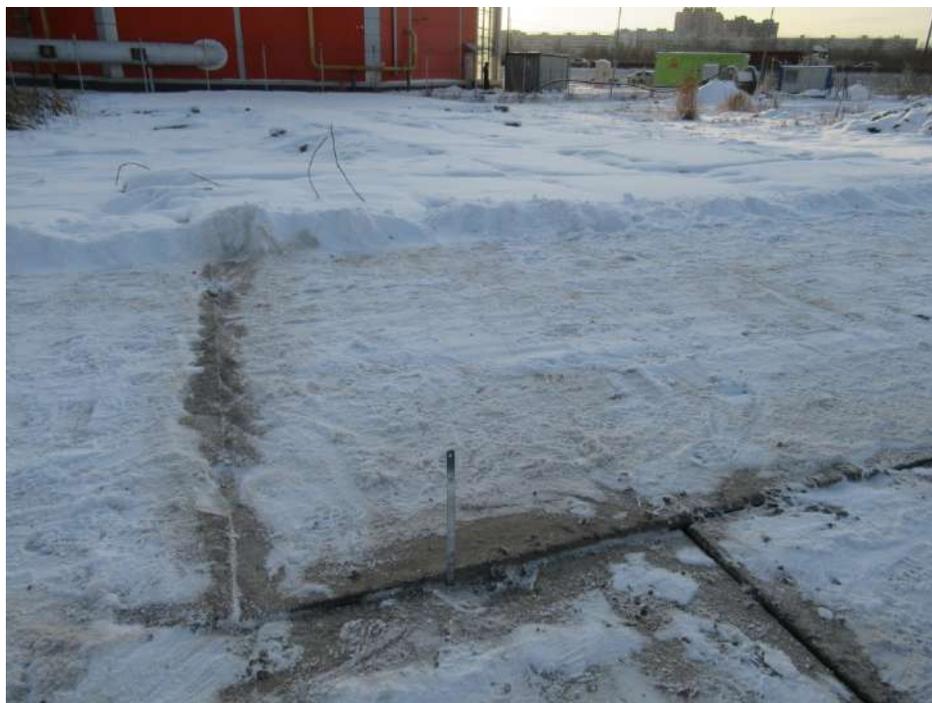
**Фото № 29.** Выполнение контрольных замеров величины превышения граней смежных плит сборных цементобетонных покрытий, уложенных на объекте исследования

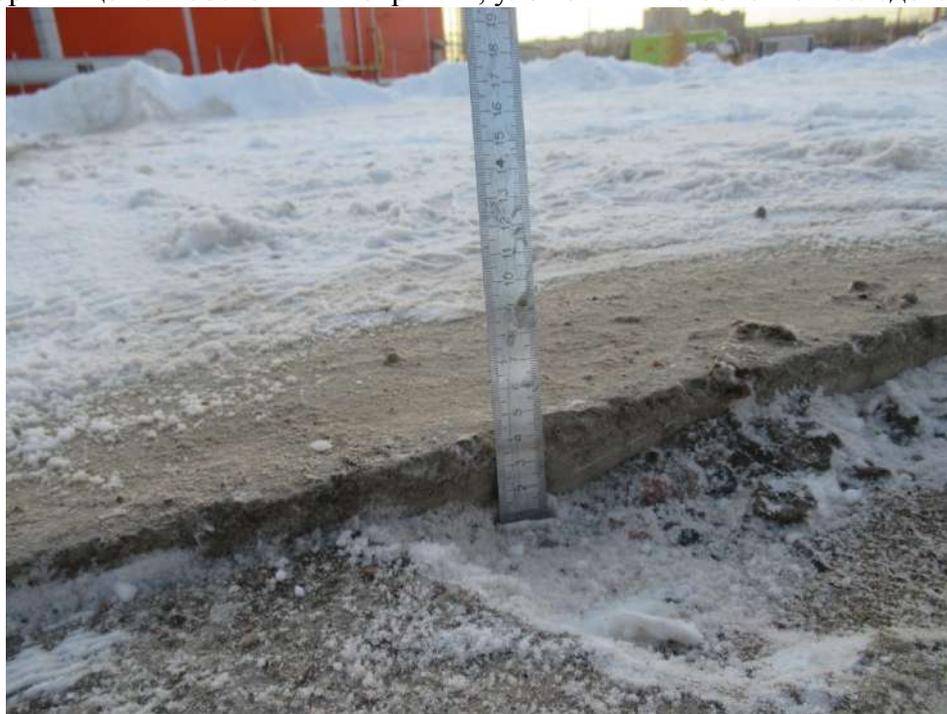
**Фото № 30.** Превышение граней смежных плит сборных цементобетонных покрытий, в месте контрольного замера (фото №29), составляет 45 мм.

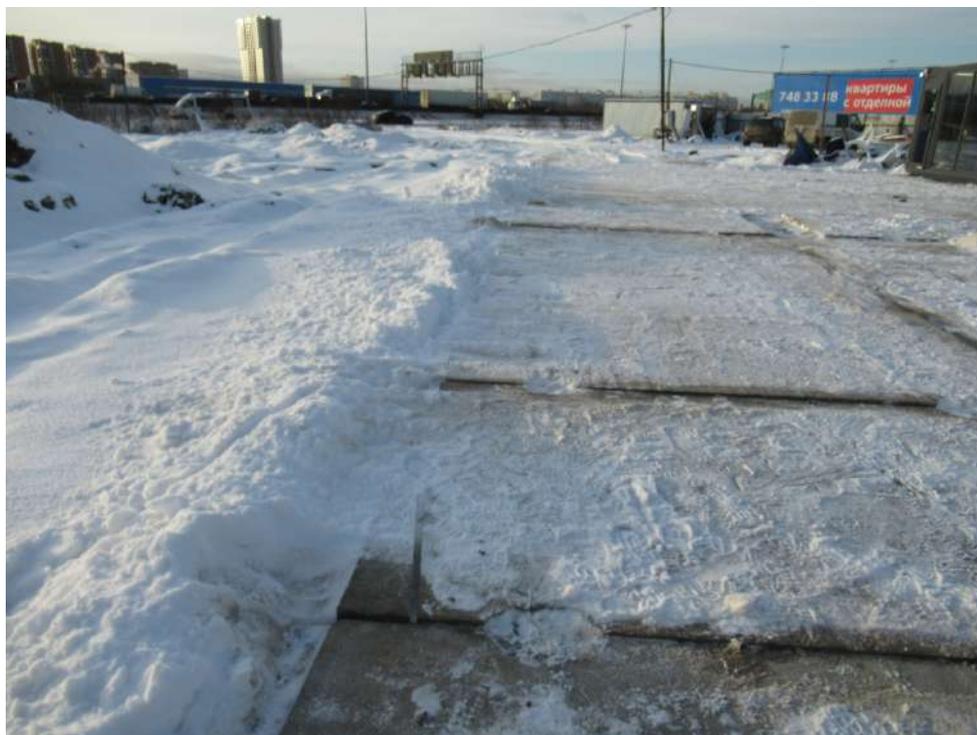
**Фото № 31.** Выполнение контрольных замеров величины превышения граней смежных плит сборных цементобетонных покрытий, уложенных на объекте исследования

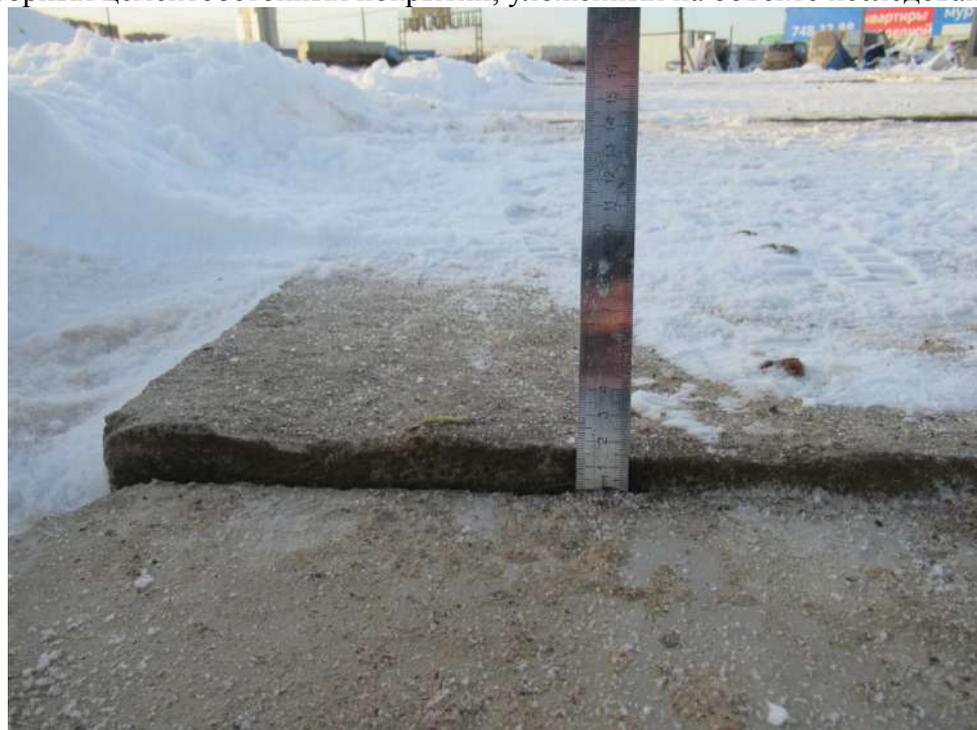
**Фото № 32.** Превышение граней смежных плит сборных цементобетонных покрытий, в месте контрольного замера (фото №31), составляет 15 мм.

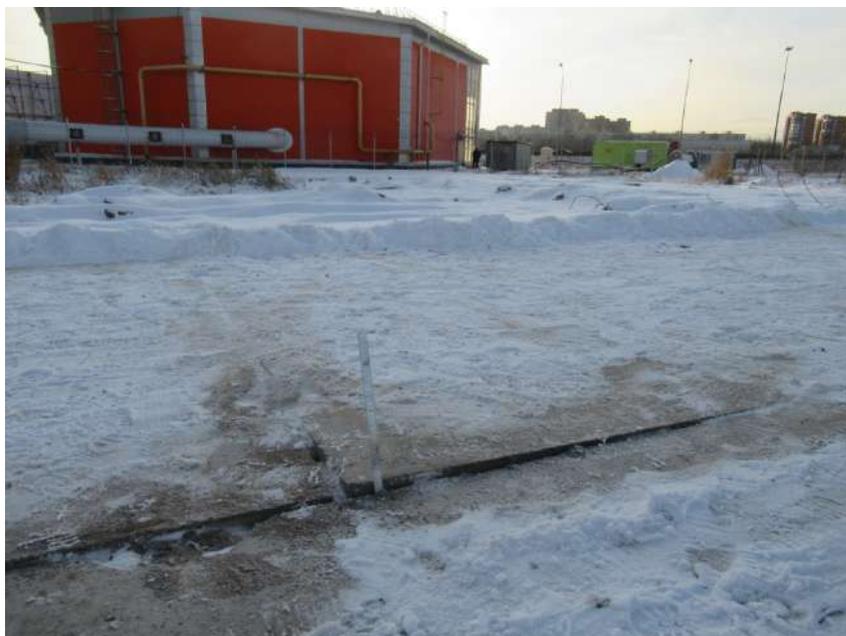
**Фото № 33.** Выполнение контрольных замеров величины превышения граней смежных плит сборных цементобетонных покрытий, уложенных на объекте исследования

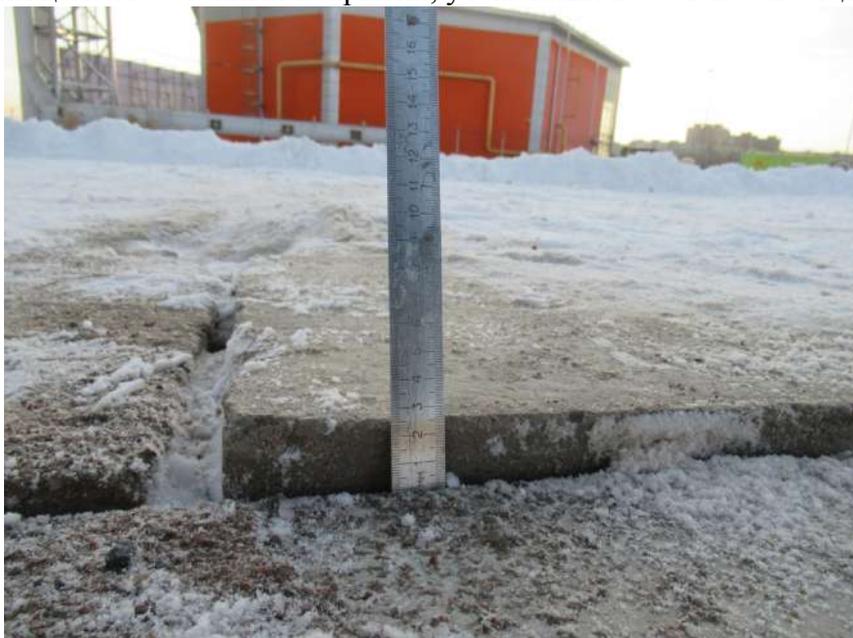
**Фото № 34.** Превышение граней смежных плит сборных цементобетонных покрытий, в месте контрольного замера (фото №33), составляет 26 мм.
