Заключение специалиста № 2021****01

Общие сведения

1. *Соответствует ли конструкция кровли жилого дома №2**, расположенного
на территории коттеджного поселка Элитный Квартал по адресу: г.
Ленинградская область, Всеволожский район, пос. К***** установленным
требованиям действующей нормативно-технической документации?*
2. *Если при экспертном исследовании конструкции кровли будут выявлены
недостатки работ и установлены нарушения требований действующей
нормативно-технической документации, могут ли данные нарушения
являться причиной намокания наружных стен жилого дома №2**,
расположенного на территории коттеджного поселка Элитный Квартал
по адресу: г. Ленинградская область, Всеволожский район, пос. К*****?*

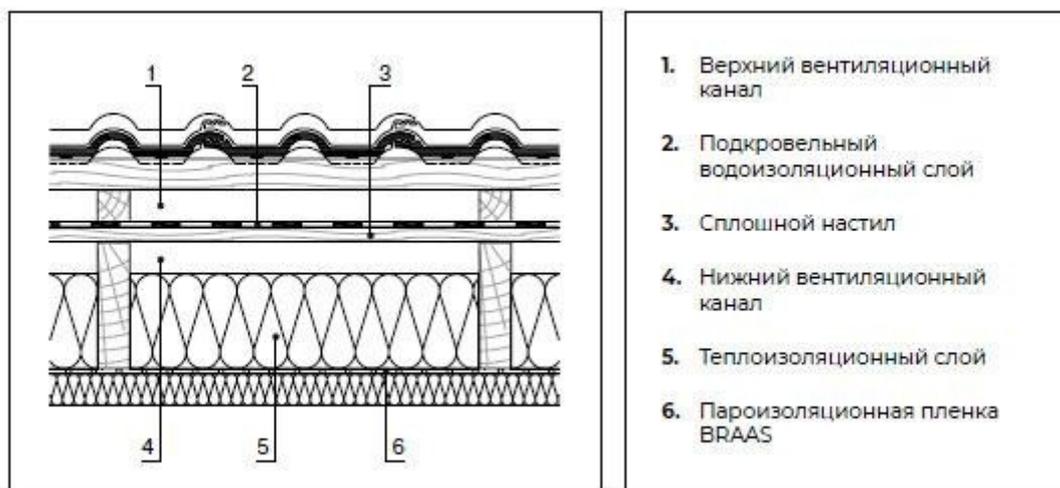
Рисунок 3.7 – Кровля со сплошным настилом, с утеплением, с двумя вентиляционными каналами

Рис. 3 Разрез конструкции кровли со сплошным настилом, с утеплением с двумя вентиляционными зазорами из альбома технических решений BMI BRAAS

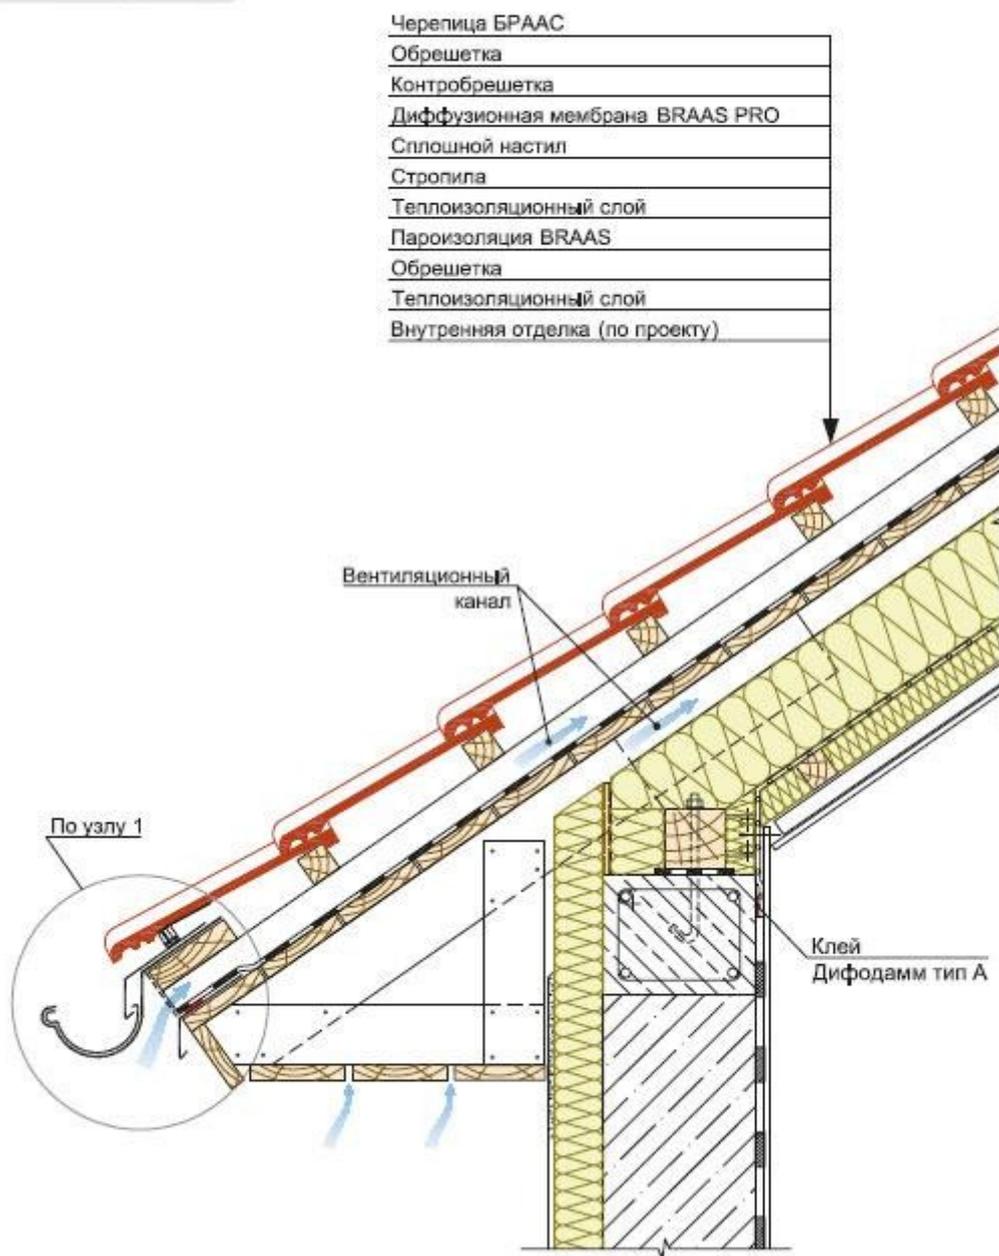
Узел 8
Карнизный свес,
Утепленная крыша,
Кровли с рекомендуемыми и малыми уклонами,
со сплошным настилом, с двумя вентиляционными каналами.

Рис. 4 Узел карнизного свеса для утепленных кровель с рекомендуемыми и малыми уклонами со сплошным настилом, с двумя вентиляционными зазорами из альбома технических решений BMI BRAAS.

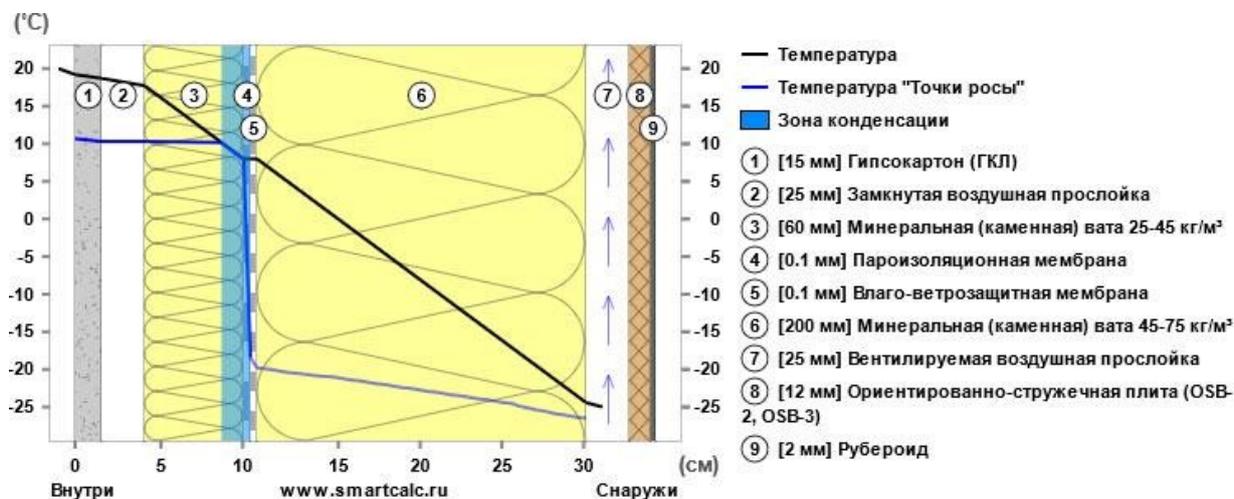
достоверных сведений о фактических теплотехнических характеристиках материалов исследуемой строительной конструкции в рамках настоящего исследования для ответа на поставленный вопрос специалист проводит предварительный теплотехнический расчет, исходя из предполагаемых теплотехнических характеристик аналогичных материалов применяемых при строительстве, с целью оценки вероятности возникновения в строительной конструкции зон конденсации.) Зоны конденсации в исследуемой строительной конструкции, с учетом допущения, что нижний вентиляционных канал соответствует всем нормативным и обеспечивает надлежащую вентиляцию пространства между утеплителем и ОСП, представлены на рис. 6.

Рис. 6 Зоны конденсации водяного пара в исследуемой строительной конструкции кровли по предварительному теплотехническому расчету с **вентилируемой воздушной прослойкой**, обеспечивающей надлежащую вентиляцию пространства между утеплителем и ОСП

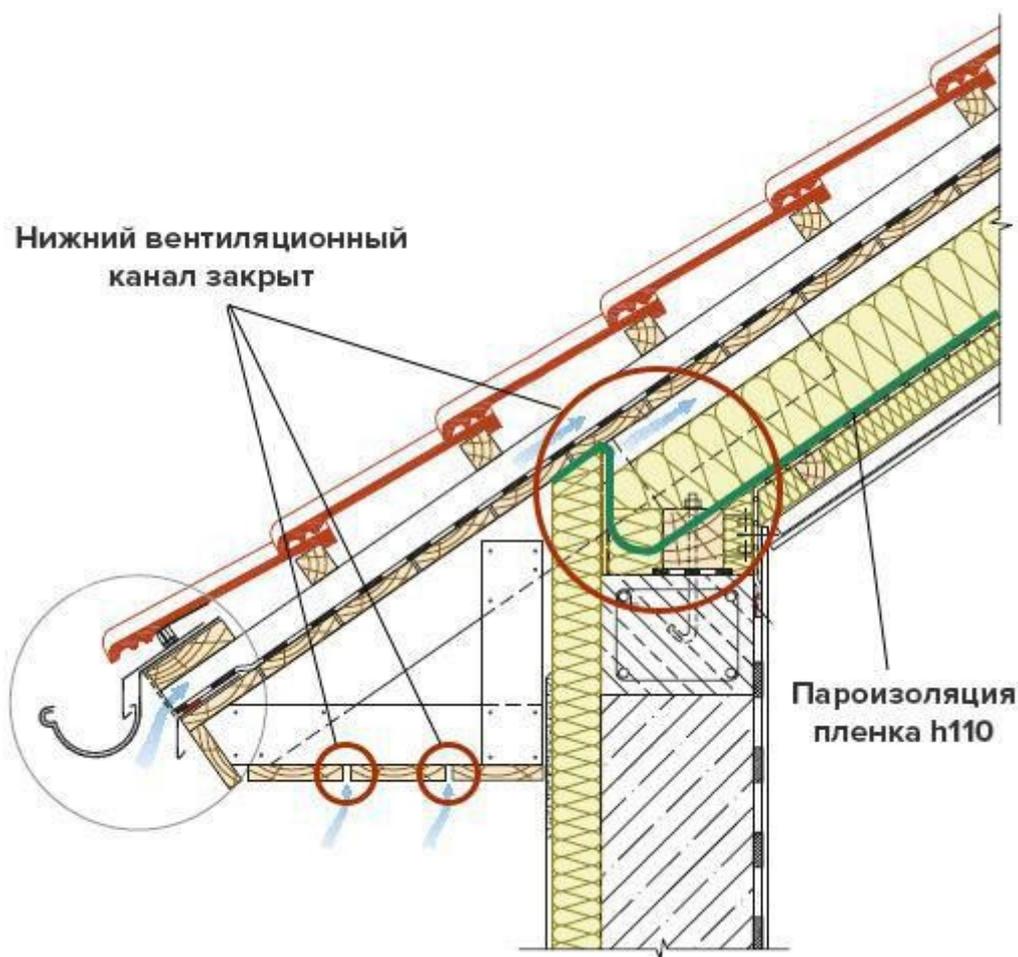
По результатам осмотра строительных конструкций узлов карнизного свеса специалистом установлено, что **нижний вентиляционный канал под карнизным свесом перекрыт ограждающими конструкциями стены, пароизоляционной пленкой и плитами утеплителя**, фактическое изображение мест перекрытия вентиляционного канала представлены на фото №19-26, ситуационные места перекрытия нижнего вентиляционного канала и предполагаемое расположение пароизоляции Н 110 в узле примыкания кровли к ограждающим конструкциям стены на чертеже кровельного свеса представлены на рис. 7.

Рис. 7 Места перекрытия нижнего вентиляционного канала и предполагаемое расположение пароизоляции Н 110 в узле примыкания кровли к ограждающим конструкциям стены.

В результате закрытия нижнего вентиляционного канала, нижний вентиляционный канал не сообщается с наружным воздухом под карнизным свесом, что не соответствует требованиям п. 4.4 СП 17.13330.2017 2012 «Кровли» согласно которым, кровли черепицы на утепленных крышах **следует предусматривать вентилируемыми с образованием между слоем теплоизоляции и кровлей зазора (вентиляционного канала), сообщаемого с наружным воздухом под карнизным свесом** на хребтовом и коньковом участках, и укладкой диффузионной ветровод-защитной и водозащитной пленок, во избежание образования со стороны холодного чердака конденсата на внутренней поверхности вышеуказанных кровель должна быть обеспечена естественная вентиляция чердака через отверстия в кровле (коньки, хребты, карнизы, вытяжные патрубки и т.п.), суммарная площадь которых принимается не менее 1/300 площади горизонтальной проекции кровли.

Учитывая характер выявленных дефектов, уклон кровли и предполагаемое расположение пароизоляции Н 110 в узле примыкания кровли к ограждающим конструкциям стены (рис. №7), специалист считает, что **конденсат, образующийся в кровельном пироге, может не только накапливаться в утеплителе, но так же при формировании в капли может скатываться вниз по внутренней стороне ОСП и по пароизоляционной пленке, накапливаясь в самой нижней ее части, а в случае не герметичности пароизоляционной пленки в следствии ее повреждений при монтаже, которые были установлены специалистом ранее, влага непосредственным образом может попадать в тело ограждающей конструкции стены.**

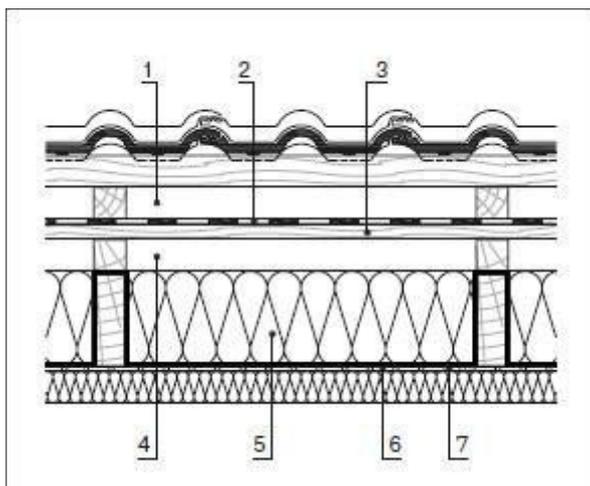
Рис. 9 Разрез конструкции исследуемой кровли.

1 — верхний вентиляционный канал;

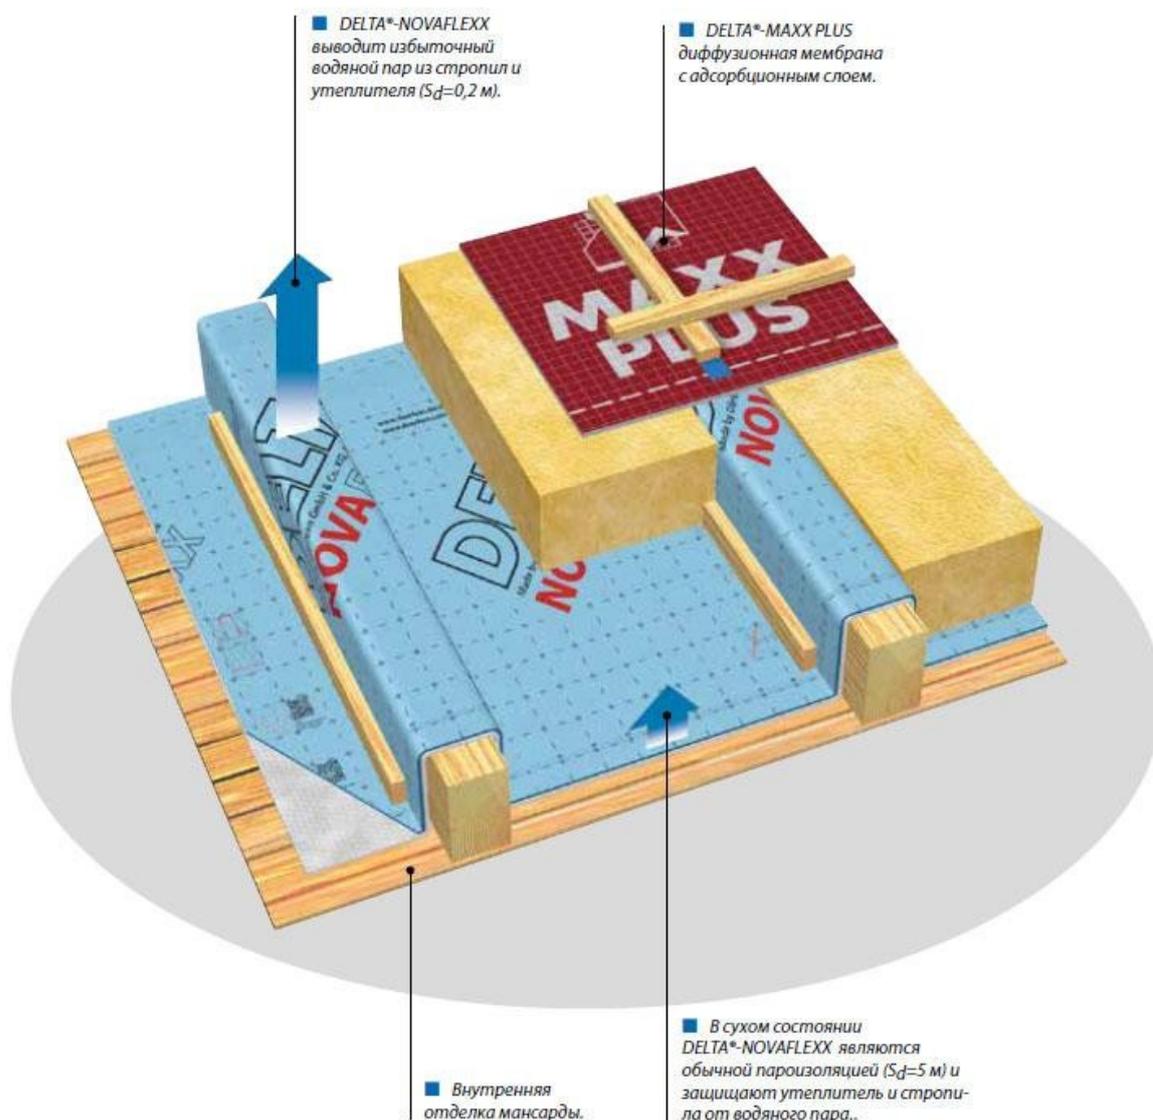
рекомендовано производителями кровельных материалов в руководствах по монтажу и как пример показан на рис. 10, не обеспечивает плотное прилегание пароизоляции к стропилам (фото №12, 14), в связи с чем между пароизоляцией и стропилом образуется карман с воздушной прослойкой, который может являться мостиком холода в ограждающей конструкции кровли и может приводить к увлажнению и намоканию деревянных конструкций стропильной системы.

Рис. 10 Пример крепления адаптивной пароизоляционной пленки для ремонта мансард с внешней стороны

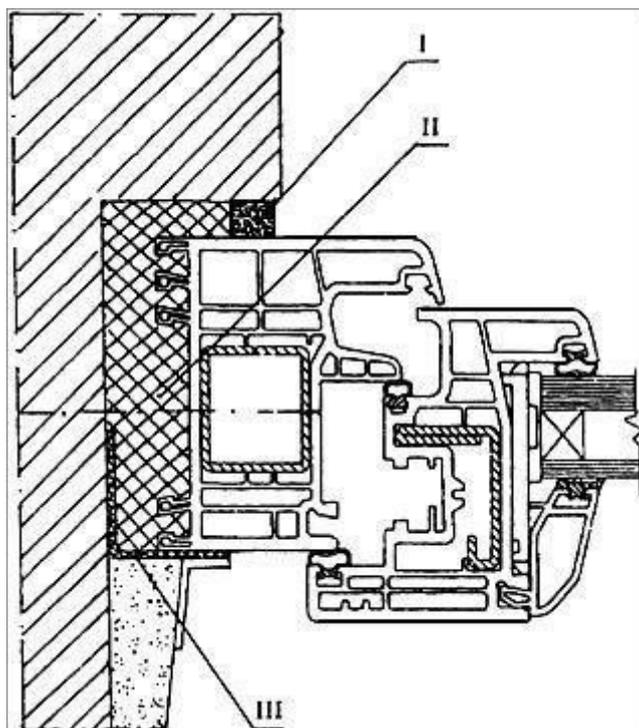
Каждый из слоев монтажного шва может, кроме основных, выполнять и дополнительные функции (например, наружный слой может иметь существенное сопротивление теплопередаче), что необходимо учитывать при определении расчетных характеристик конструкции. Принципиальная схема монтажного шва показана на рисунке 1.

Рисунок 1 – Принципиальная схема монтажного шва.
I – наружный водоизоляционный паропроницаемый слой;
II – центральный теплоизоляционный слой;
III – внутренний пароизоляционный слой.

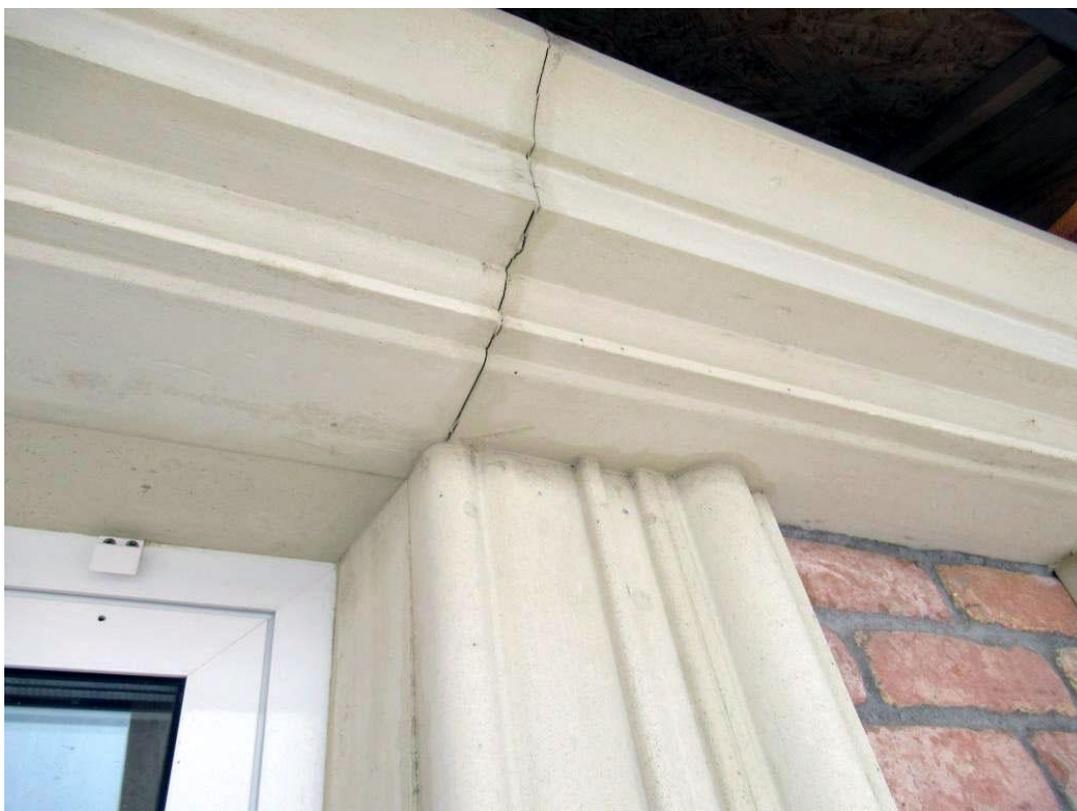
Фото № 25

период времени при отрицательных температурах наружного воздуха может приводить к деформации декоративных элементов лепнины фасадов и раскрытию швов между смонтированными декоративными элементами. Фотографии деформаций представлены на фото №25, 33-40.

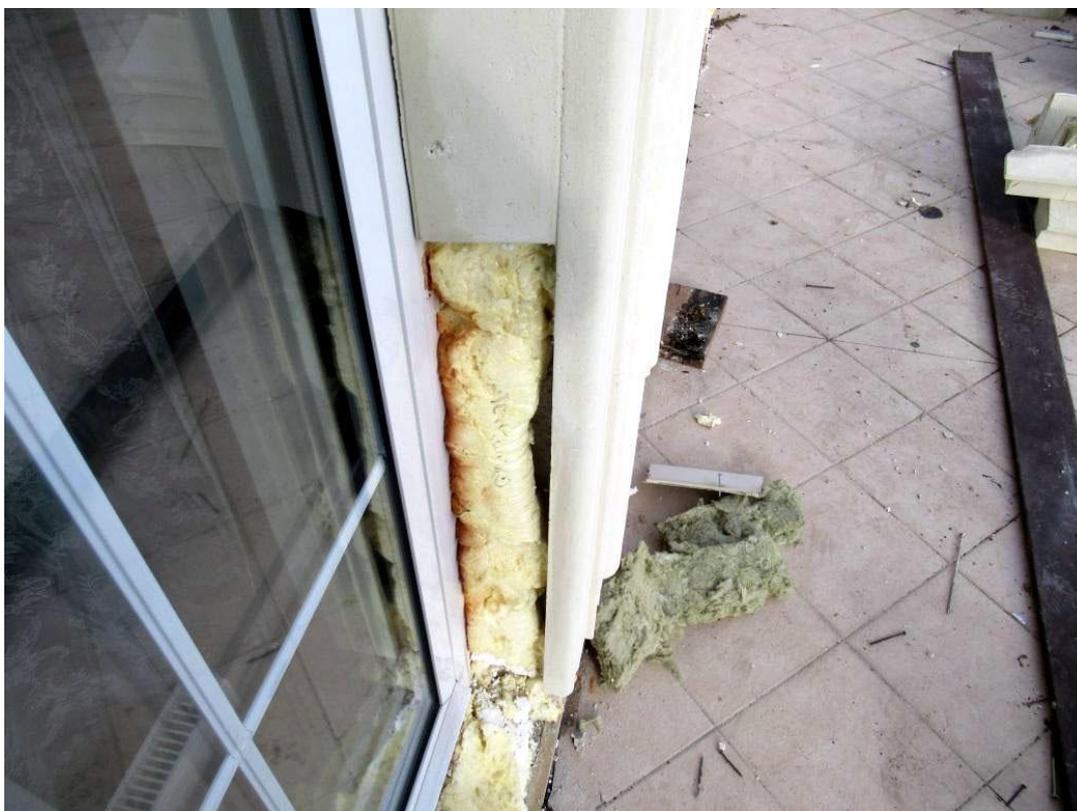
Фото № 41

Так же специалист отмечает, что при визуальном осмотре монтажных зазоров так же выявлены пустоты, щели и другие многочисленные дефекты заполнения монтажного шва теплоизоляционными материалами (фото №41-44), что является нарушением требований п. 5.3.2 ГОСТ 30971-2012 «Швы монтажные узлов примыкания оконных блоков к стеновым проемам» в соответствии с которым:
