Заключение специалиста № 9****21

«27» мая 2021 г. в ООО «Э****» (Исполнитель) (195***, г. Санкт-Петербург, З**** пр., д. *1, корп. *, офис **18) поступило заявление от А**** Г. В. (Заказчик) о проведении строительно-технического исследования по объекту, находящегося в здании по адресу: Российская Федерация, Санкт-Петербург, внутригородское муниципальное образование Санкт-Петербурга город Сестрорецк, улица М**** Г****, дом 2**, строение 2, нежилое помещение № 2**-Н, с целью ответа на поставленные Заказчиком вопросы.

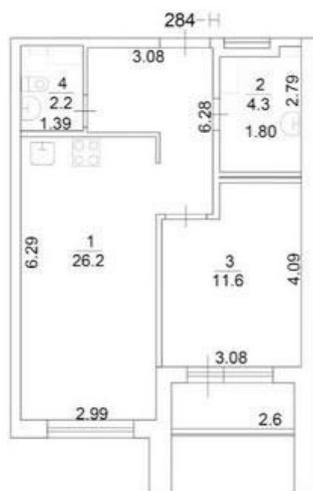
Рис. 1. План нежилого помещения № 2**-Н, находящееся в здании по адресу: Российская Федерация, Санкт-Петербург, внутригородское муниципальное образование Санкт-Петербурга город Сестрорецк, улица М**** Г****, дом 2**, строение 2

- стяжка армированная фиброволокном 60 мм;
- полиэтиленовая пленка;
- минераловатная плита типа Парок SSB 1 20 мм;
- полиэтиленовая пленка (пароизоляция);
- железобетонная плита перекрытия.

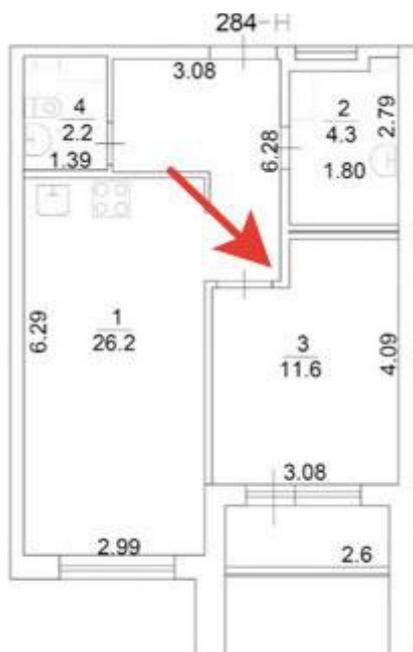
Рис. 2. Место вскрытия участка стяжки для проведения контрольных замеров

С целью ответа на поставленный вопрос, в присутствии Заказчика — представителей компании застройщика и эксплуатирующей организации, специалистом было произведено вскрытие участка стяжки, произведен осмотр конструкции пола и выполнены замеры влажности утеплителя (место вскрытие участка стяжки для проведения контрольных замеров обозначено стрелкой на рис. 2).

По результатам исследования и выполненных контрольных измерений специалистом установлено, что утеплитель, расположенный в конструкции пола под демонтированным участком стяжки (фото № 17-20, 27-30), насыщен влагой, что было определено специалистом путем замеров влажности утеплителя влагомером Testo 606-2 (№38758512/509) (по результатам контрольных измерений — влажность утеплителя составила от 24,2% до 50,8 % (фото № 21-26)). Повышенная влажность утеплителя также была определена специалистом органолептическим методом, путем поверхностного осязания поверхности утеплителя (на ощупь поверхность утеплителя влажная). Повышенная влажность утеплителя, так же установлена специалистом при визуальном осмотре по характерному потемнению утеплителя при его деформации (надавливании), вследствие выделения влаги из слоя утеплителя на поверхность, что так же заметно, так же на фото № 19-20, 29-30.

В связи с вышеизложенным специалист считает, что **для приведение конструкции пола в нормативное техническое состояние требуется замена утеплителя, находящегося в конструкции пола нежилого помещения № 2**-Н, находящегося в здании по адресу: Российская Федерация, Санкт-Петербург, внутригородское муниципальное образование Санкт-Петербурга город Сестрорецк, улица М**** Г****, дом 2**, строение 2**, а так же проведения работ по ликвидации последствий биопоражений строительных конструкций, в соответствии с методами ликвидаций последствий биоповреждения строительных материалов и конструкций и отделочных материалов, определенных в разделе 8 ВСН 20-01-2006 Санкт-Петербург (ТСН-20-303-2006 Санкт-Петербург) «Защита строительных конструкций, зданий и сооружений от агрессивных химических и биологических воздействий окружающей среды» в соответствии с которым:
