Заключение специалиста № 2*****-01

*1. Имеет ли дефекты и повреждение универсальное покрытие на основе резиновой крошки, выполненное по Договору №*****1 от 12.12.2021 года на объекте благоустройства «Парк *****», расположенному по адресу: Самарская область, г. Октябрьск, пересечение улиц М***** и В*****?*

*2. Если при проведении исследования будут выявлены дефекты и повреждения универсального покрытия на основе резиновой крошки, выполненного по Договору №*****1 от 12.12.2021 года, то каковы причины появления данных недостатков?*

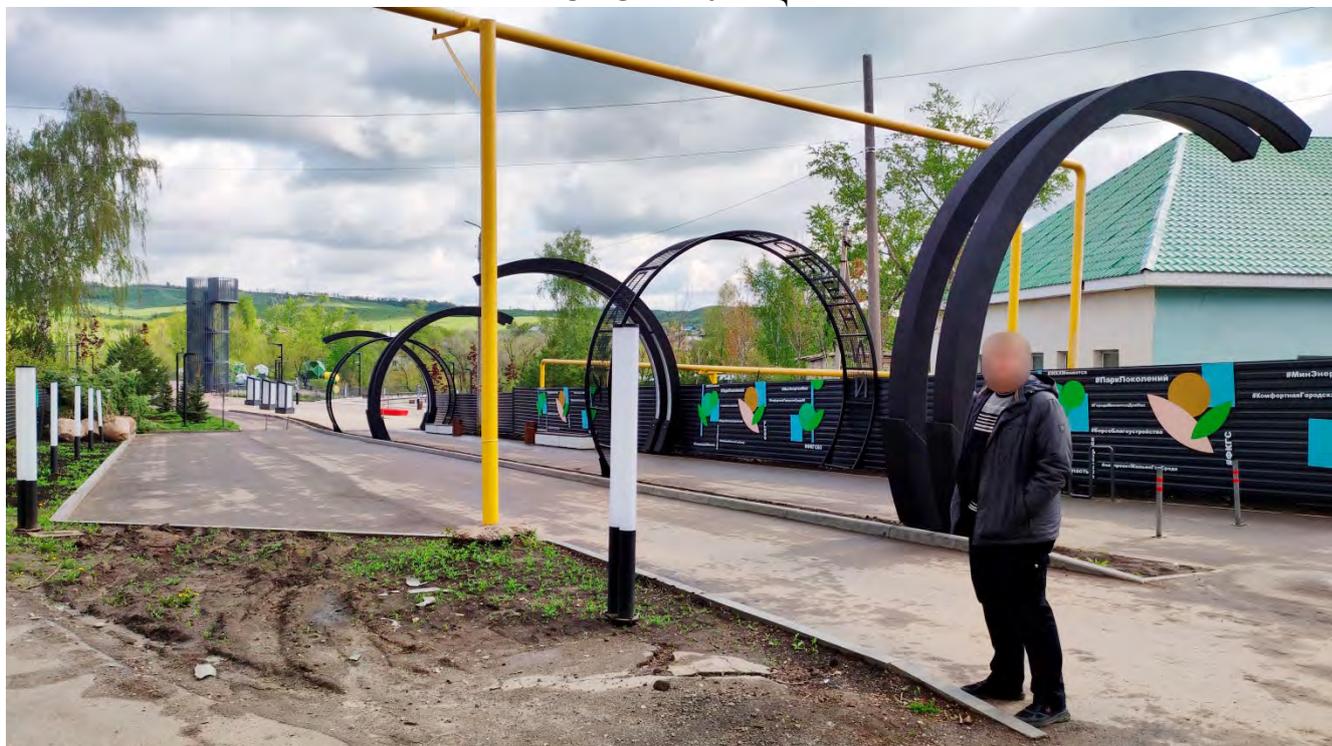
Фото № 1.

Общий вид объекта благоустройства «Парк *****», расположенного по адресу: Самарская область, г. Октябрьск, пересечение улиц М***** и В***** представлен на фото № 1–16.

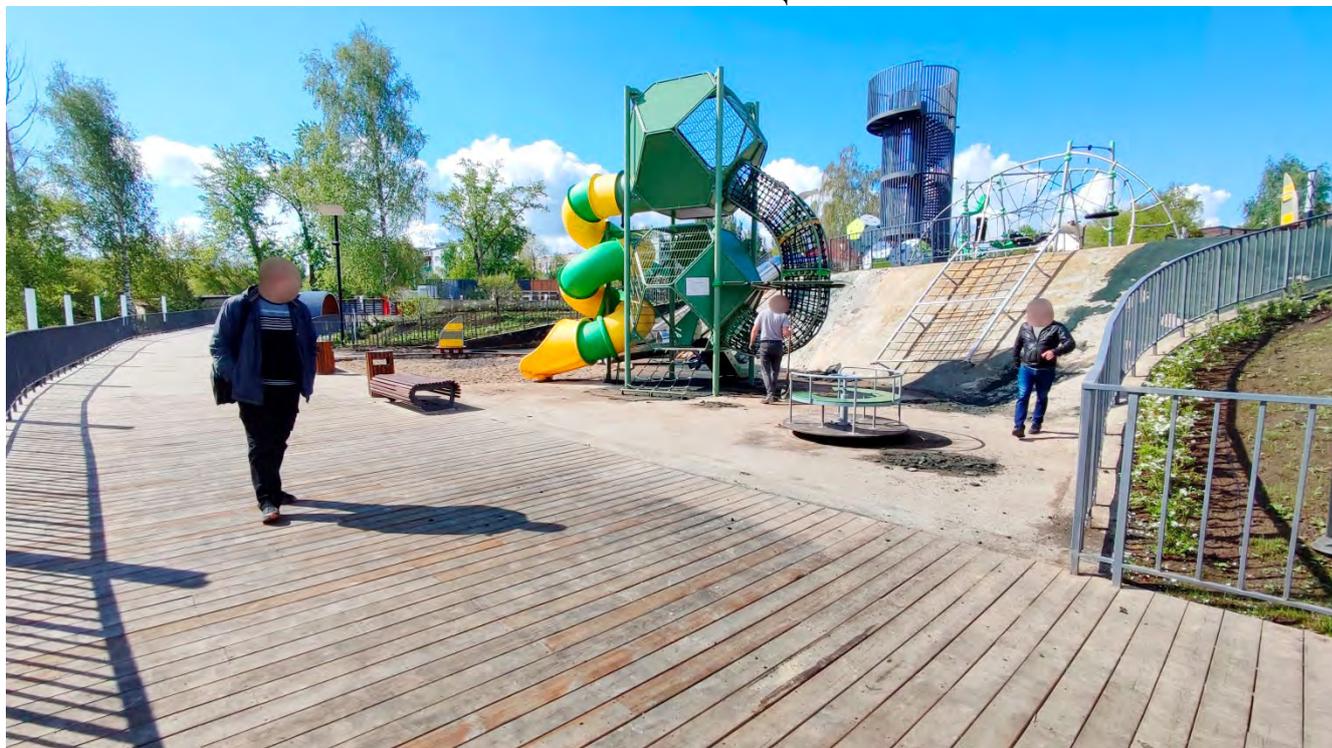
Фото № 15.

нижний ярус нижней площадки и склон к моменту проведения осмотра частично очищен от слоя намытого грунта и засоренного универсального покрытия до бетонного основания (фото № 42, 47, 49), часть универсального покрытия к моменту проведения осмотра демонтирована (фото № 38-39, 47, 49-54, 63-64, 69-70, 73-77), часть универсального покрытия расположенного на склоне и нижнем ярусе нижней площадки в момент проведения осмотра демонтировалась представителями ООО «Генподрядчик» (фото № 14-16, 36-39, 54);

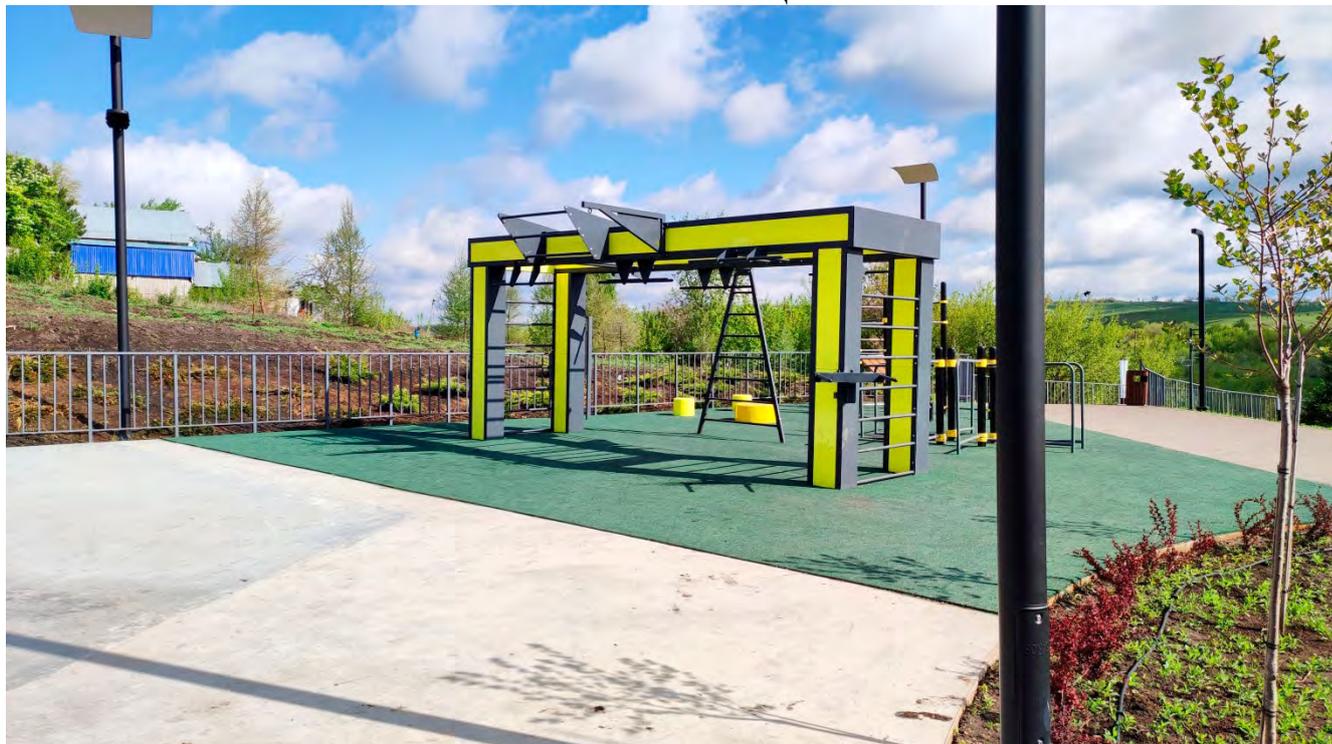
Фото № 17.

Универсальное покрытие на основе резиновой крошки, выполненное на верхней площадке, представлено на фото № 17–20.

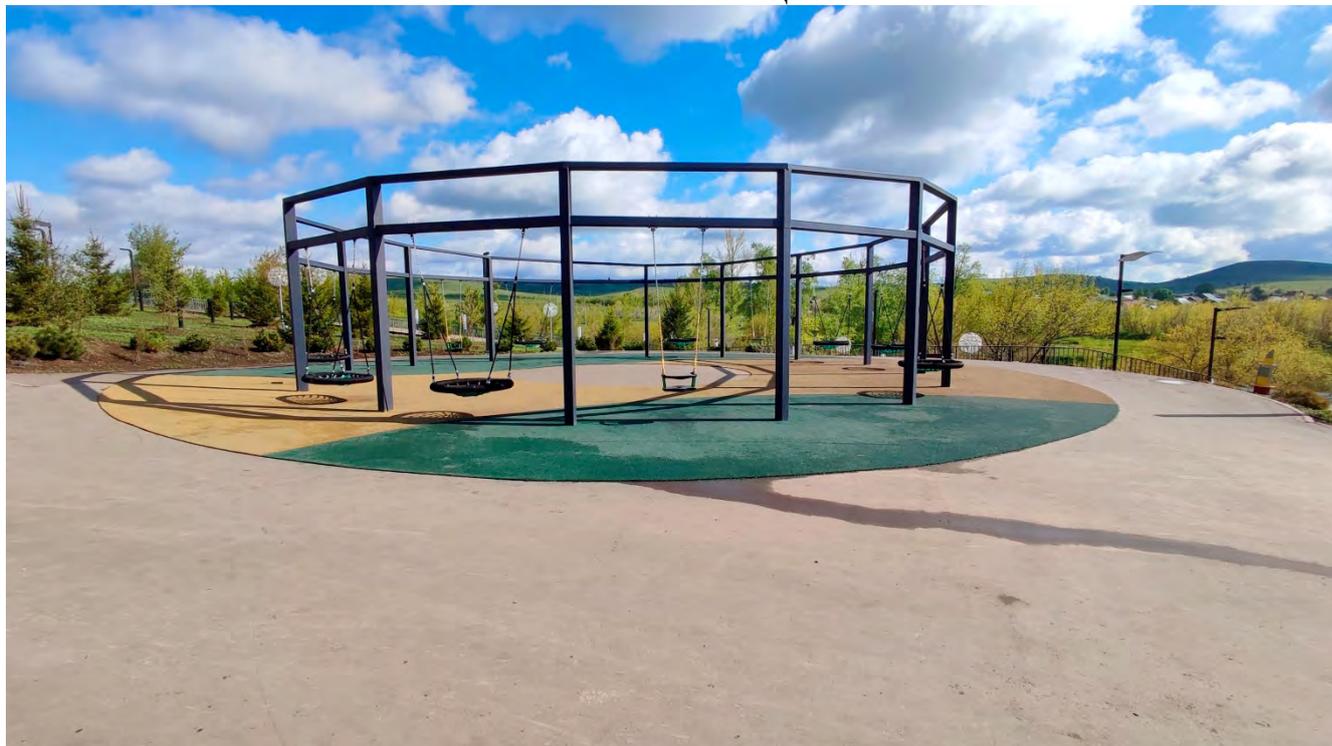
Фото № 21.

Универсальное покрытие на основе резиновой крошки, выполненное на средней площадке, представлено на фото № 21–28.

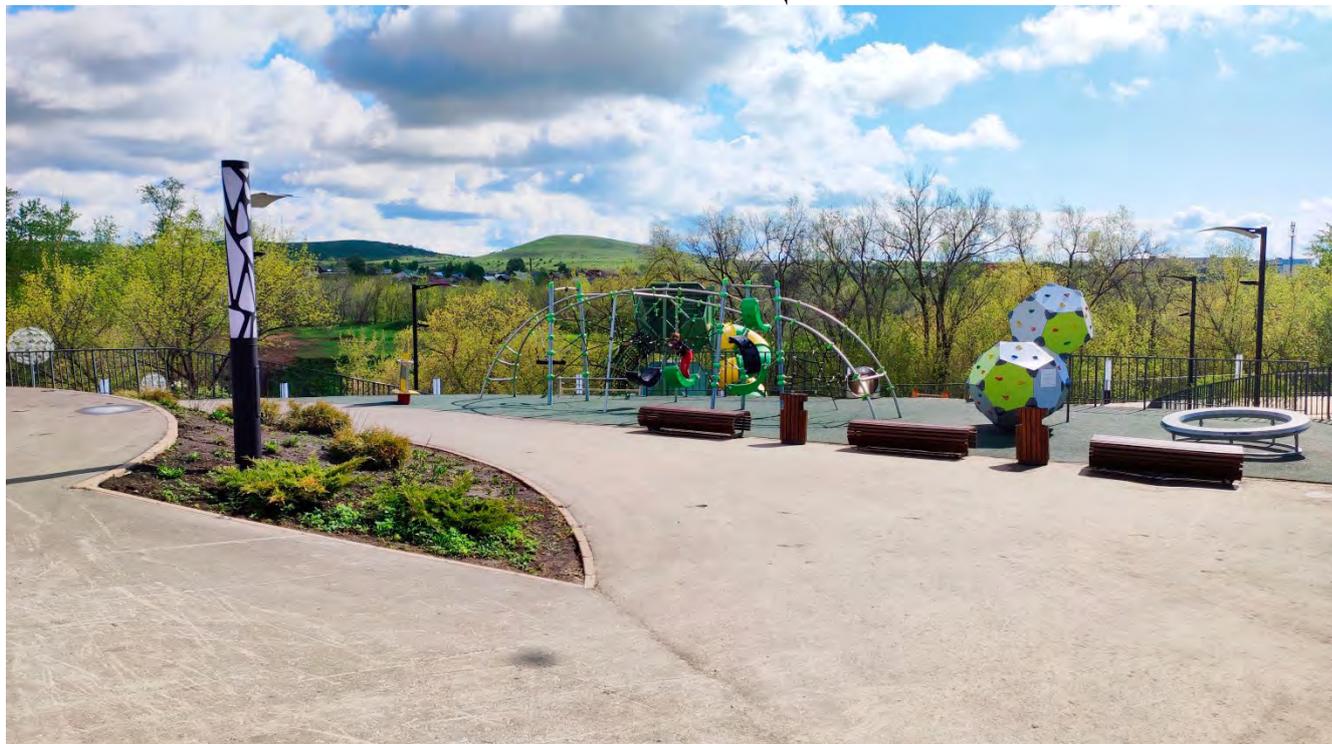
Фото № 29.

Универсальное покрытие на основе резиновой крошки, выполненное на верхнем ярусе нижней площадки, представлено на фото № 29–35.

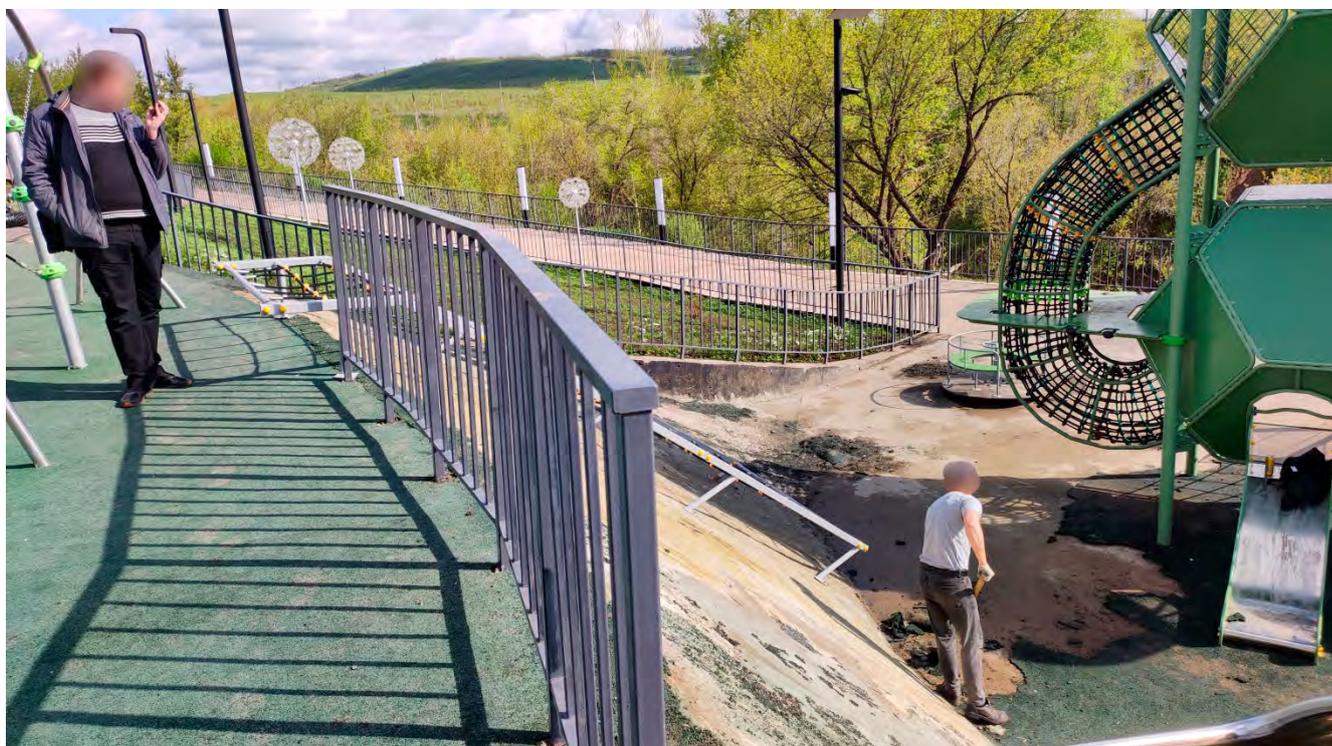
Фото № 36.

Универсальное покрытие на основе резиновой крошки, выполненное на склоне и нижней ярусе нижней площадки, представлено на фото № 36–40.

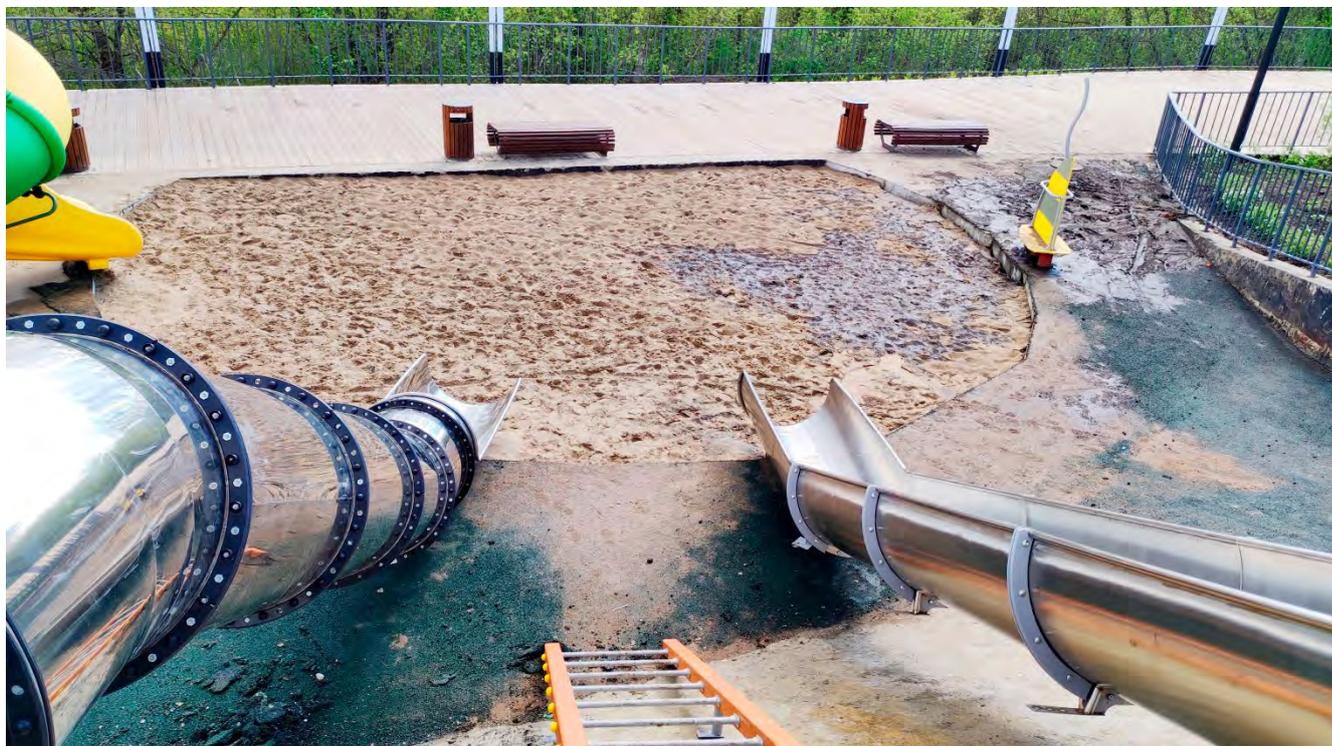
Фото № 40.

По результатам осмотра склона и нижнего яруса нижней площадки объекта благоустройства специалистом установлено, что **универсальное покрытие на основе резиновой крошки, выполненное по Договору № *****1 от 12.12.2021 года, находящаяся на склоне и нижнем ярусе нижней площадки к моменту проведения осмотра частично было демонтировано (фото № 38–39, 47, 49–54, 63–64, 69–70, 73–77) и в момент проведения осмотра демонтировалась представителями ООО «Генподрядчик» (фото № 14-16, 36–39, 54). Фрагменты универсального покрытия на склоне и нижнем ярусе нижней площадки в момент проведения осмотра имели повреждения (фото № 39–48, 53–54, 69–70, 73–78).**

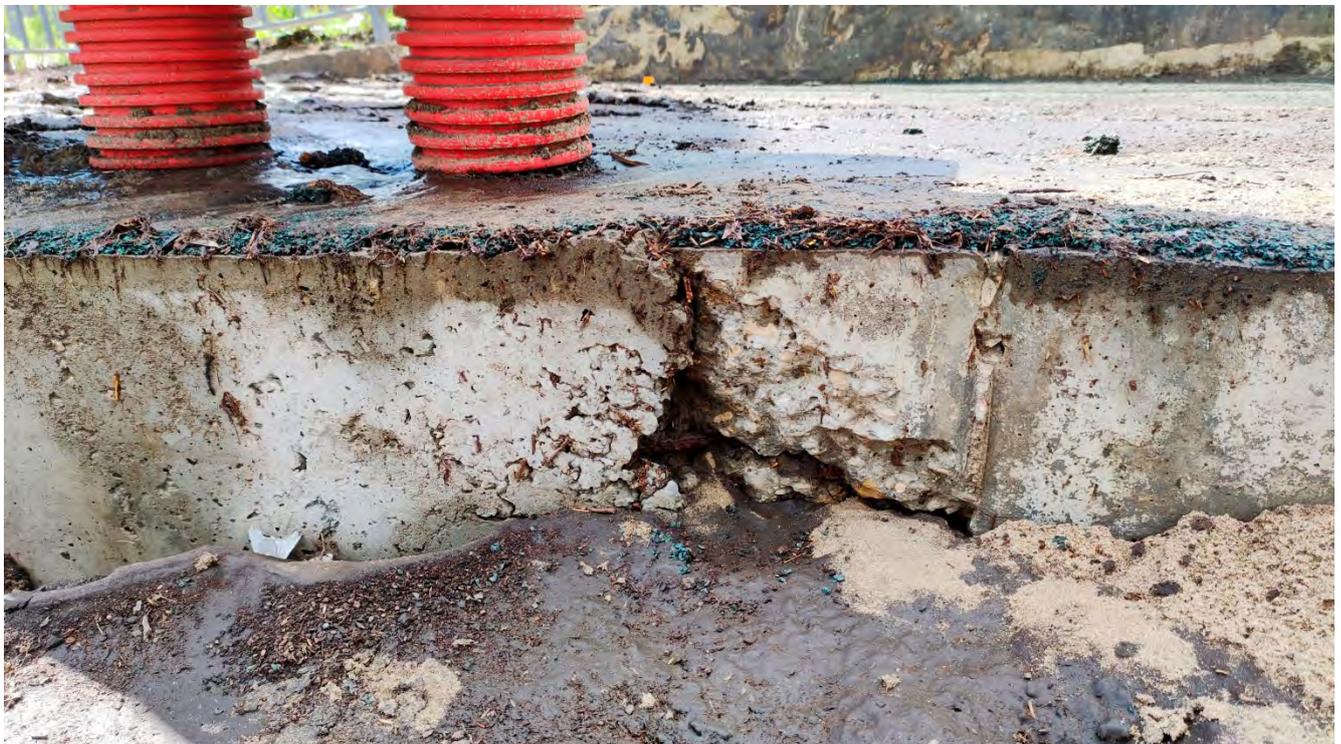
Фото № 46.

При исследовании открытых для осмотра бетонных поверхностей на склоне и нижнем ярусе нижней площадки, на которые было приклеено демонтированное универсальное покрытие специалистом установлено, что на некоторых участках поверхность бетона имеет раковины (фото № 46), сколы (фото № 48, 49-52), наплывы (фото № 64-72), следы

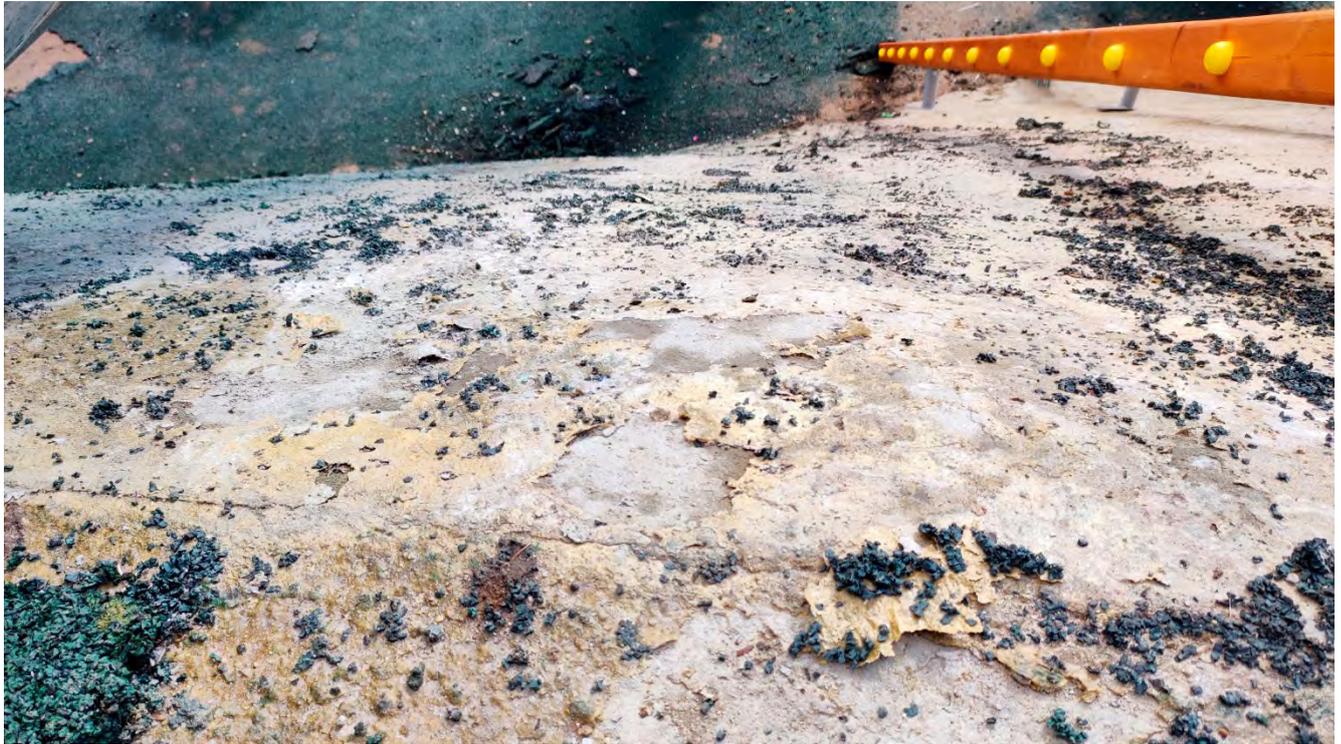
Фото № 55.

универсальное покрытие, расположенное на нижнем ярусе нижней террасы в местах установки оборудования (игровой лестницы), в результате смещения игровой лестницы, не зафиксированной должным образом к бетонным конструкциям (фото № 55, 64, 70), получило повреждение в виде складок и разрывов в местах опирания стоек (фото № 73, 75-77).

выветривания и деструкции (фото № 55-62), поверхность бетона крошится и разрушается при незначительном воздействии пальцами рук (фото №57-62, 65-68, 70-72). По результатам натурного исследования бетонных поверхностей оснований и анализа, предоставленных на исследования материалов, специалист считает, что причинами выявленных специалистом многочисленные дефекты и недостатки устроенных бетонных оснований железобетонных конструкций, поверх которых было устроено универсальное покрытие из резиновой крошки, являются нарушения допущенные при укладке бетонных смесей при неблагоприятных погодных условиях (отрицательных температурах и осадках) и невыполнении мероприятий по уходу за бетоном. Выявленные дефекты устройства монолитных железобетонных оснований на исследуемом объекте, не соответствуют требованиям п. 5.18.3 (таблица 5.12) и п. 5.18.20 СП 70.13330.2012 «Несущие и ограждающие конструкции. Актуализированная редакция СНиП 3.03.01-87», предъявляемые к законченным железобетонным конструкциям.

Исходя из вышеизложенного, отвечая на поставленный вопрос, специалист считает, что **причинами повреждения и разрушения универсальное покрытие на основе резиновой крошки, выполненного по Договору №*****1 от 12.12.2021 года, на склоне и нижнем ярусе нижней площадки явились нарушения правил эксплуатации универсального покрытия, а так же недостатки качества работ по устройству бетонных оснований железобетонных конструкций (оснований под резиновое покрытие), связанные с производством бетонных работ при неблагоприятных погодных условиях (отрицательных температурах и осадках) и не выполнении мероприятий по уходу за бетоном.**
