Заключение специалиста № 136/12

Покупателю пиломатериалов по результатам которого были выявлены многочисленные дефекты и пороки древесины, в частности:

Пиломатериалы, поставленные Покупателю, имеет многочисленные видимые пороки древесины, в т. ч. гниль, которая является недопустимым дефектом для любого сорта пиломатериалов и приводит к невозможности и недопустимости использования пиломатериалов по назначению.

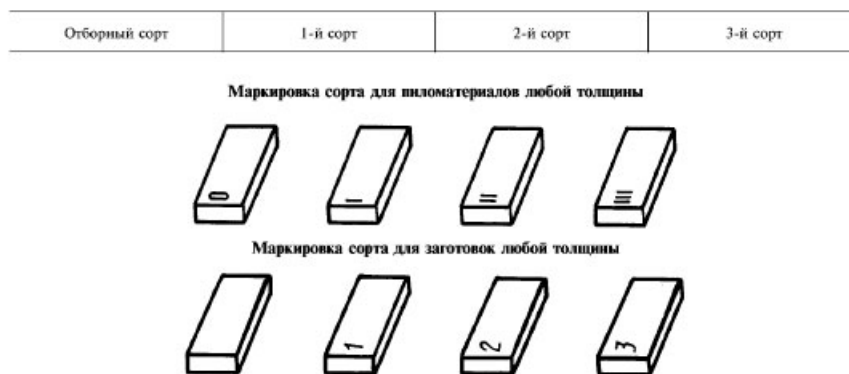
Рис. 2. Приложение №1(Обязательное) ГОСТ 6564-84 «Пиломатериалы и заготовки. Правила приемки, методы контроля, маркировка и транспортирование»

По результатам исследования поставленных Покупателю пиломатериалов специалистом установлено, что **маркировка на поставленных Покупателю пиломатериалах - отсутствует**, что не соответствует требованиям п. 3. межгосударственного стандарта ГОСТ 6564-84 «Пиломатериалы и заготовки. Правила приемки, методы контроля, маркировка и транспортирование», а так же не соответствует требованиям п. 4.1. межгосударственного стандарта ГОСТ 8486-86 «Пиломатериалы хвойных пород. Технические условия», в соответствии с которым:

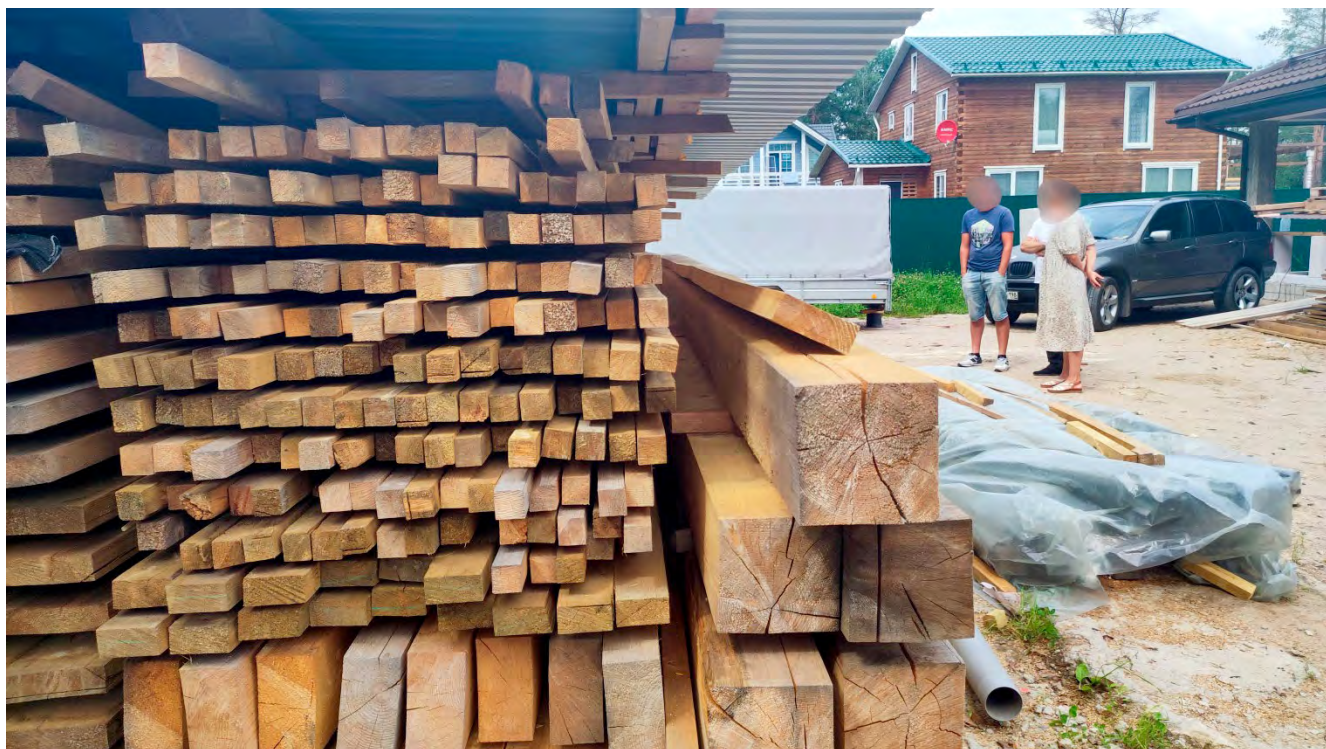
Фото № 5.

Трещины в древесине в поставленных Покупателю пиломатериалах представлены в настоящем заключении на фото № 5-12, 15-19, 21, 22, 26-28, 32-36, 39-44, 47, 48, 53, 61, 66-69, 71-74, 76, 78, 80-84, 87, 88, 90-105 (Трещина в древесине – это разрыв древесины вдоль волокон.) Специалист отмечает, что в партии поставленных Покупателю пиломатериалов, среди множества трещин (боковых, пластевых, кромочных, отлупных, метиковых) специалистом так же выявлено множество глубоких и сквозных трещин (фото № 7, 8, 17-18, 27-28, 67, 71, 74, 80-83). Специалист отмечает, что в соответствии с п. 2 Приложения №1 (Влияние пороков на качество древесины) ГОСТ 2140-81 «Видимые пороки древесины. Классификация, термины и определения, способы измерения»: **«Трещины, особенно сквозные, нарушают целостность лесоматериалов и в некоторых случаях снижают их механическую прочность.»**

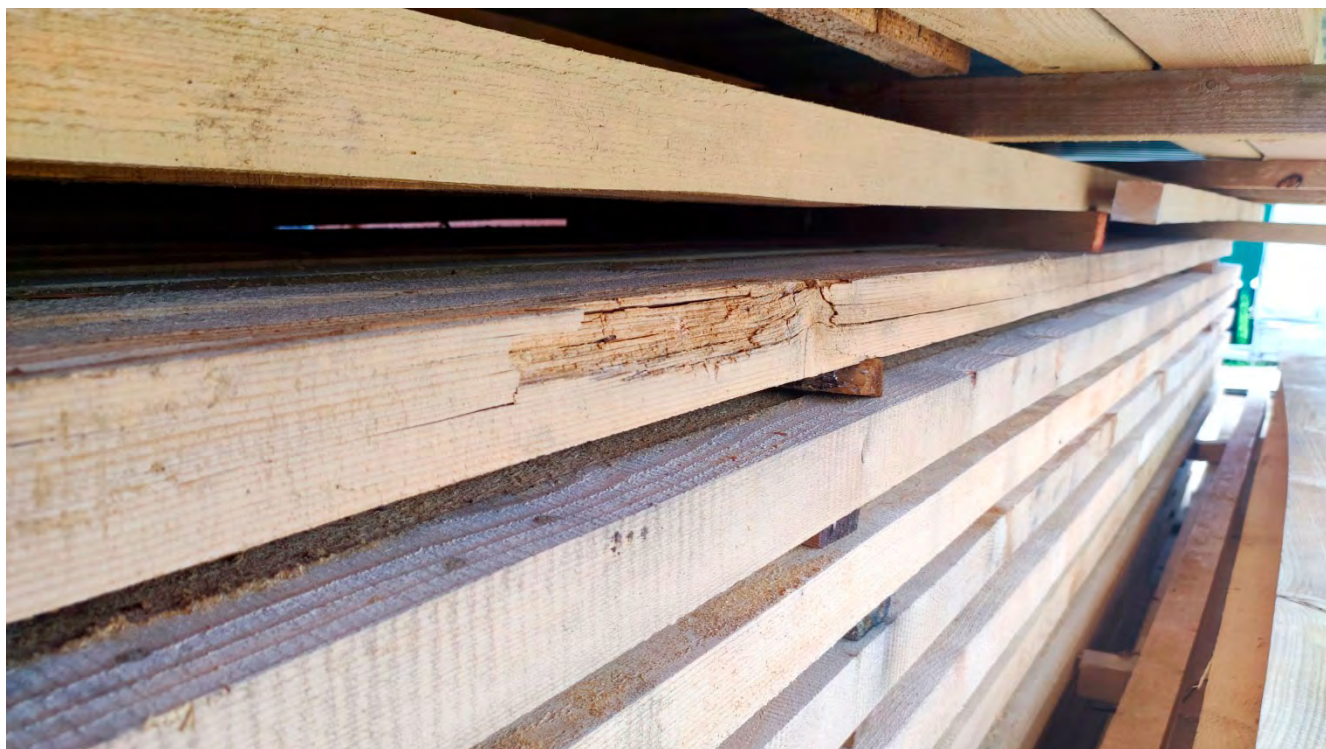
Фото № 21.

Грибные повреждения древесины в виде гнили на исследуемых специалистом пиломатериалах представлены в настоящем заключении на фото № 21-22, 26, 32, 42, 95-96, 98-100, 101-102, 103-105 (Гниль – это ненормальные по цвету участки древесины с понижением твердости, возникающие под воздействием дереворазрушающих грибов.). Специалист отмечает, что в партии поставленных Покупателю пиломатериалов, специалистом выявлена гниль, в т. ч. заболонная гниль, бурая трещиноватой гнили (Бурая трещиноватая гниль - гниль, характеризующаяся пониженной твердостью и бурым (изредка серым) цветом различных оттенков и трещиноватой призматической структурой) фото № 26, 32, 42, 98-100, 103-105 наружная трухлявая гниль (Наружная трухлявая гниль - бурая трещиноватая гниль, возникающая преимущественно в наружной как в заболонной, так и ядровой части лесоматериалов, при их неправильном длительном хранении под воздействием сильных дереворазрушающих грибов) Фото № 21-22, 95-96, 101-102. Специалист отмечает, что в соответствии с п. 6 Приложения №1 (Влияние пороков на качество древесины) ГОСТ 2140-81 «Видимые пороки древесины. Классификация, термины и определения, способы измерения»:

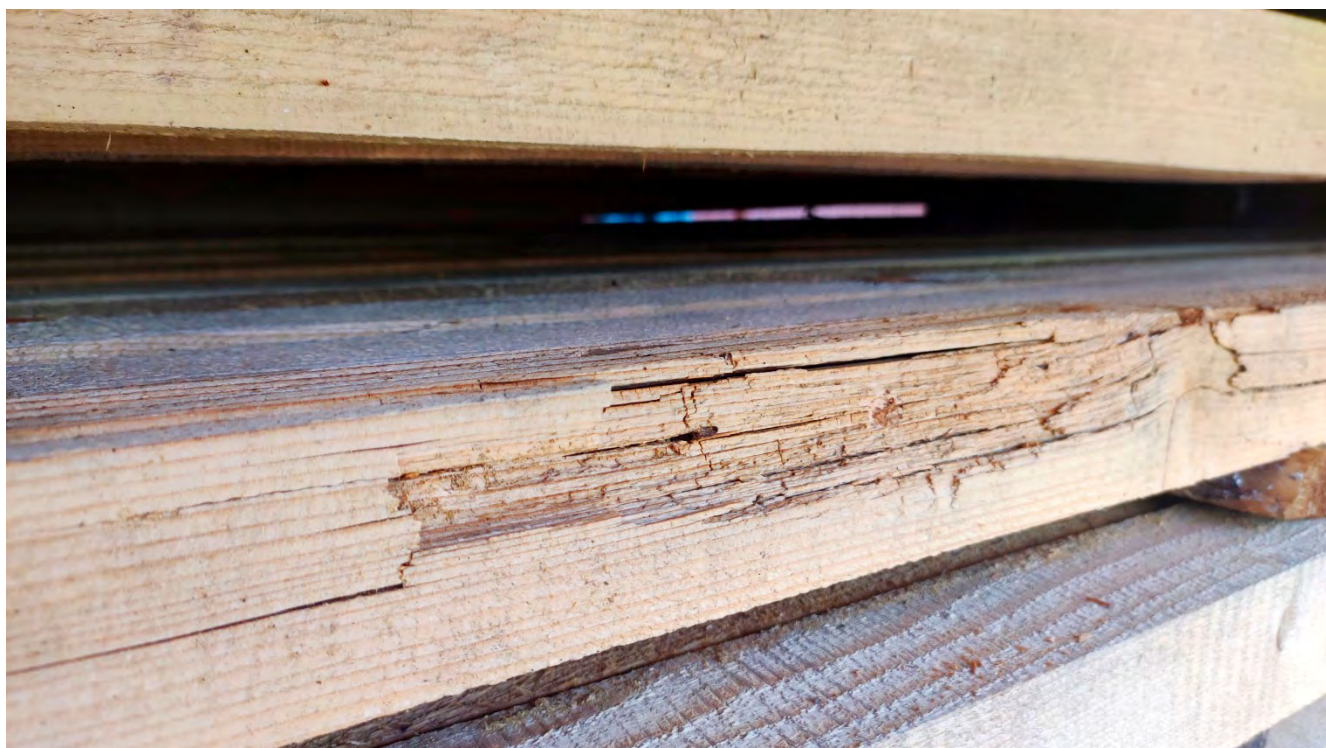
Фото № 22.

Пестрая ситовая, бурая трещиноватая, белая волокнистая и ядровая гнили существенно влияют на механические свойства древесины. Сортность древесины с этими гнилями в зависимости от размеров поражения снижается вплоть до ее полной технической непригодности. В срубленной древесине дальнейшее развитие пестрой ситовой гнили прекращается. Развитие бурой трещиноватой и белой волокнистой гнили в непросушенной древесине может продолжаться.

Наружная трухлявая гниль резко снижает механические свойства древесины, процесс разрушения может продолжаться не только в непросушенной, но и в относительно сухой древесине; пораженная древесина является опасным источником грибной инфекции для различных деревянных сооружений.»

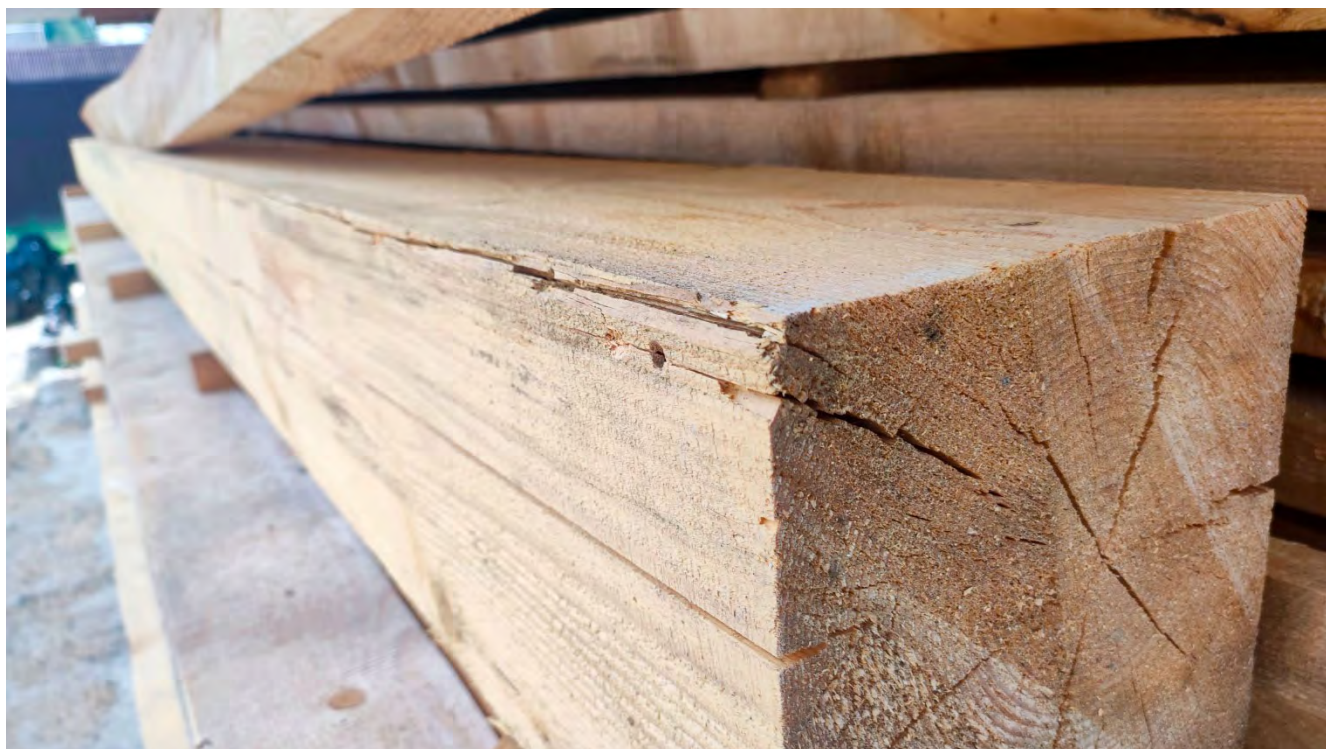
Фото № 35.

Биологические повреждения в виде червоточин на исследуемых специалистом пиломатериалах представлены в настоящем заключении на фото № 35, 45, 54-56, 59-60, 68-70, 89-92 (Червоточина – это ходы и отверстия, проделанные в древесине насекомыми.) Специалист отмечает, что в партии поставленных Покупателю пиломатериалов, среди множества червоточин (поверхностная, глубокая, неглубокая, не крупная) специалистом так же выявлены крупные и сквозные червоточины (фото № 55, 56, 70, 89-92). Специалист отмечает, что в соответствии с п. 7 Приложения №1 (Влияние пороков на качество древесины) ГОСТ 2140-81 «Видимые пороки древесины. Классификация, термины и определения, способы измерения»: **«Поверхностная**

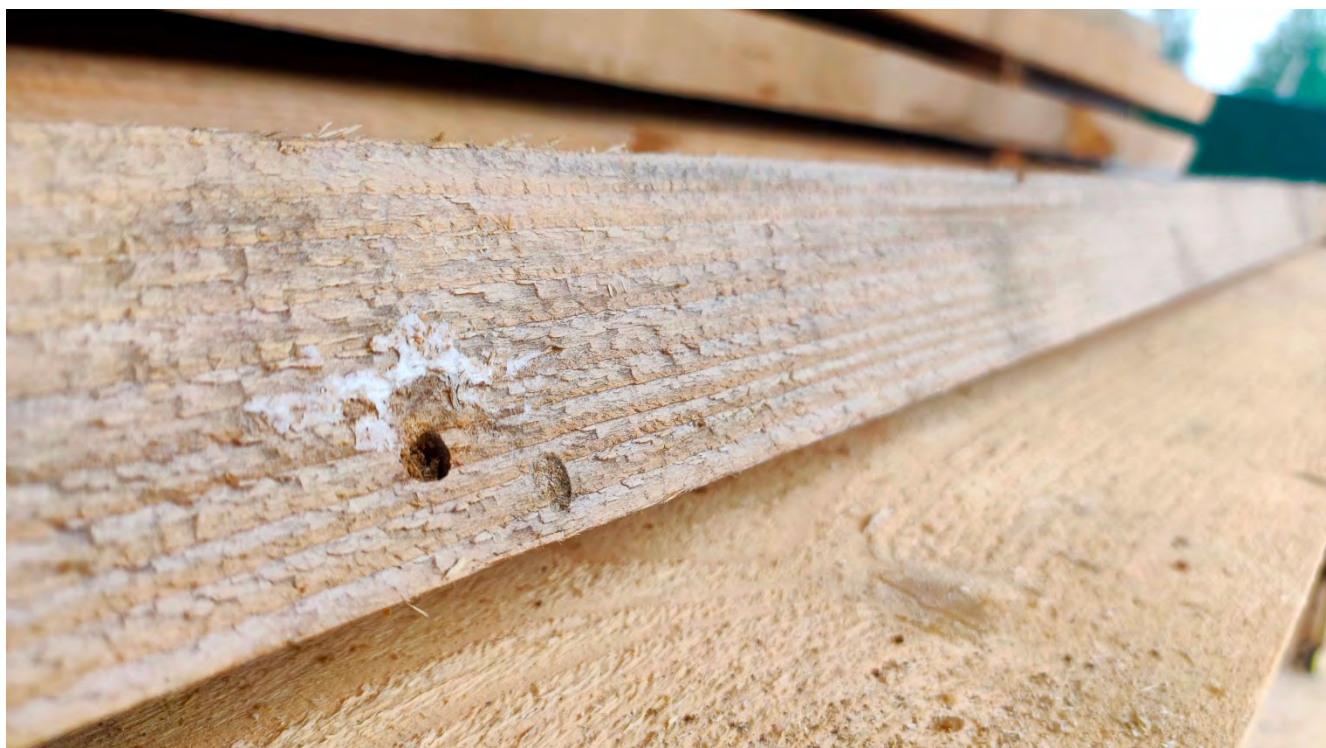
Фото № 54.

червоточина не влияет на механические свойства древесины. Неглубокая и глубокая червоточина нарушают целостность древесины и снижают ее механические свойства. Повреждение древесины червоточиной обычно влечет за собой ее поражение заболонными грибными окрасками, побурением и заболонной гнилью. Наличие в червоточине живых личинок свидетельствует о том, что процесс повреждения древесины насекомыми еще не прекратился; в окоренных лесоматериалах он останавливается довольно быстро и не сопровождается значительным увеличением повреждения древесины, в неокоренных лесоматериалах процесс может продолжаться до завершения развития личинок при некотором увеличении повреждения древесины.»
