ЗАКЛЮЧЕНИЕ СПЕЦИАЛИСТА № [REDACTED]

03.02.2020 года в ООО « [REDACTED] »
поступило заявление от [REDACTED] о проведении строительно-
технического исследования по объекту, расположенному по адресу:
Ленинградская область, Всеволожский район, д. [REDACTED]

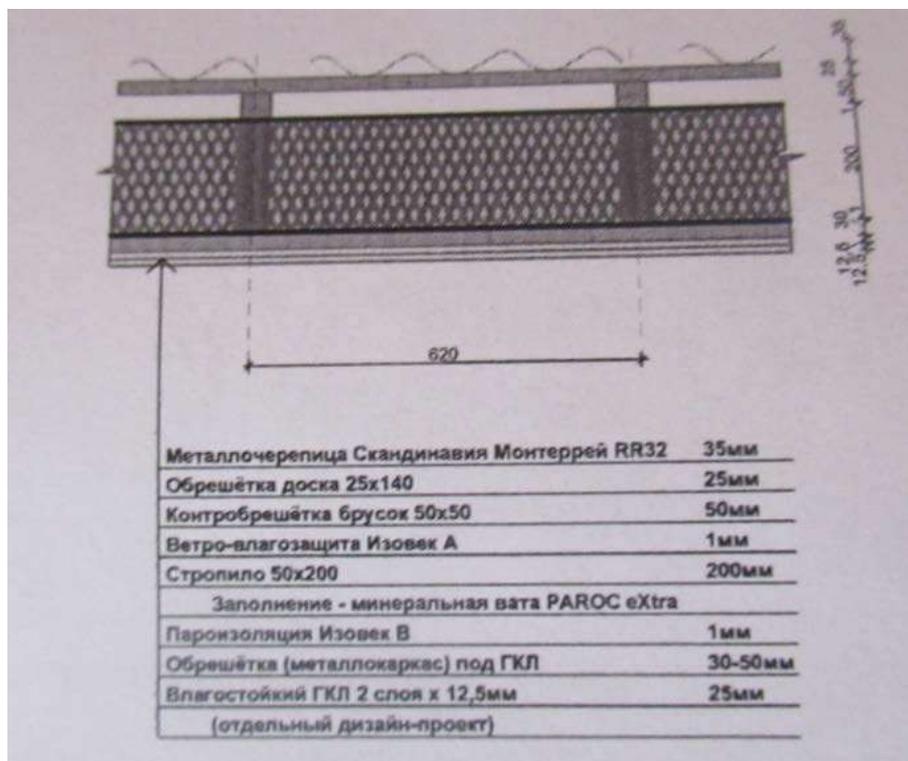
Рис. 1 Фотография чертежа с разрезом конструкции кровли индивидуального жилого дома на две квартиры (по 158 м.кв.) к. п.

Разрез конструкции кровли в виде чертежа плана и конструкции кровли индивидуального жилого дома на две квартиры (по 158 м.кв.) к. [REDACTED]

[REDACTED] был представлен специалисту представителем подрядной организации в процессе проведения визуального осмотра объекта исследования, фотография чертежа с разрезом конструкции кровли представлена на Рис. 1 настоящего заключения.

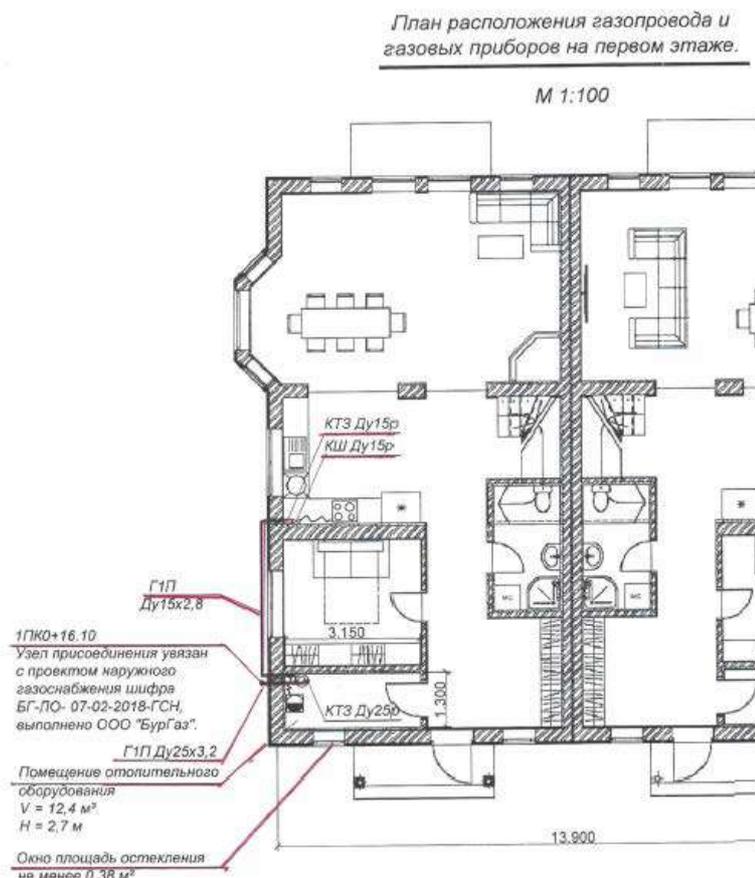
Рис. 2 Фотография схемы перегородок на плане расположения газопровода и газовых приборов на первом этаже индивидуального жилого дома Ленинградская область, Всеволожский район, д. [REDACTED], участок с к/н 47:07: [REDACTED] (дом № [REDACTED] (секция А)

При визуальном осмотре объекта исследования специалистом
установлено, что относительно плана расположения перегородок помещений
первого этажа, представленному специалисту на исследование в составе в
составе рабочей документации ООО «» на газоснабжение
индивидуального жилого дома Ленинградская область, Всеволожский район, д.
Вартемяги, участок с к/н 47:07: (дом № (секция А) (Лист 2. БГ-
ЛО-31- -ГСВ/1. План расположения газопровода и газовых приборов на
первом этаже. Аксонометрическая схема.), на объекте исследования на момент
проведения осмотра **не завершены работы по устройству перегородок,
ограничивающие помещение сан узла.** Фактическое состояние
завершенности работ по устройству перегородок первого этажа представлены
на фото №5-16, 79 схема перегородок ограничивающие помещение сан узла
представлена на Рис. 2 настоящего заключения.

Прокладка и выпуск канализационных труб из помещения сан узла - не выполнены.

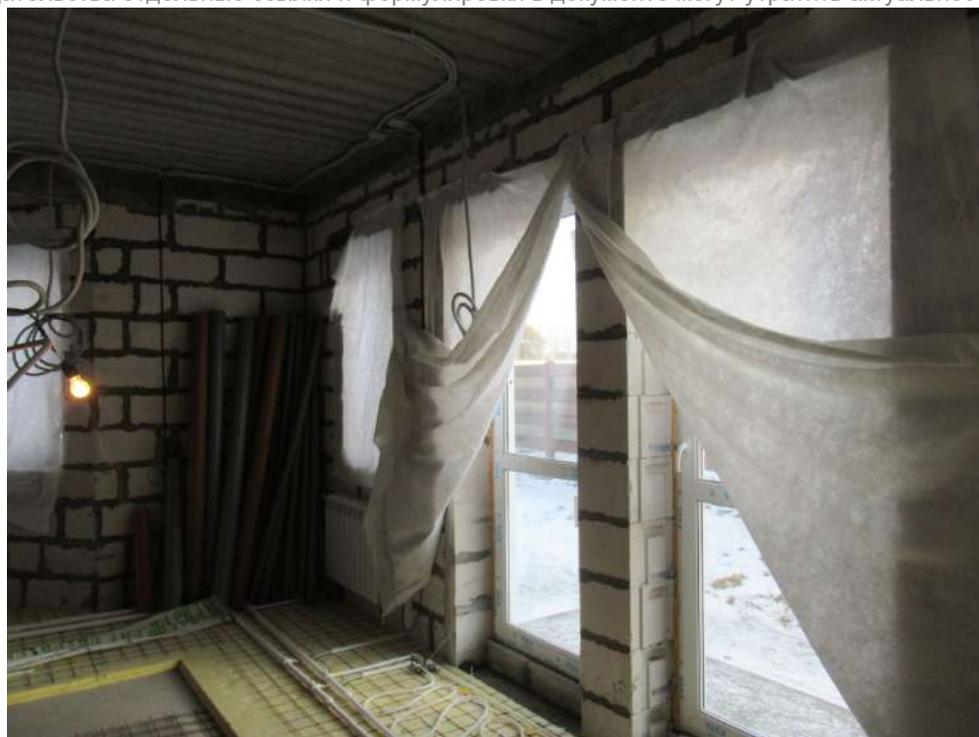
Фото №11.

Восстановление и отделка внутренних откосов оконных проемов – не выполнена (фото №11, 23-34), что является нарушением требований установленных п. В.6.1 Приложения В (обязательное) Общие требования по производству работ по устройству монтажных швов ГОСТ 30971-2012 «Швы монтажные узлов примыкания оконных блоков к стеновым проемам», в соответствии с которым:

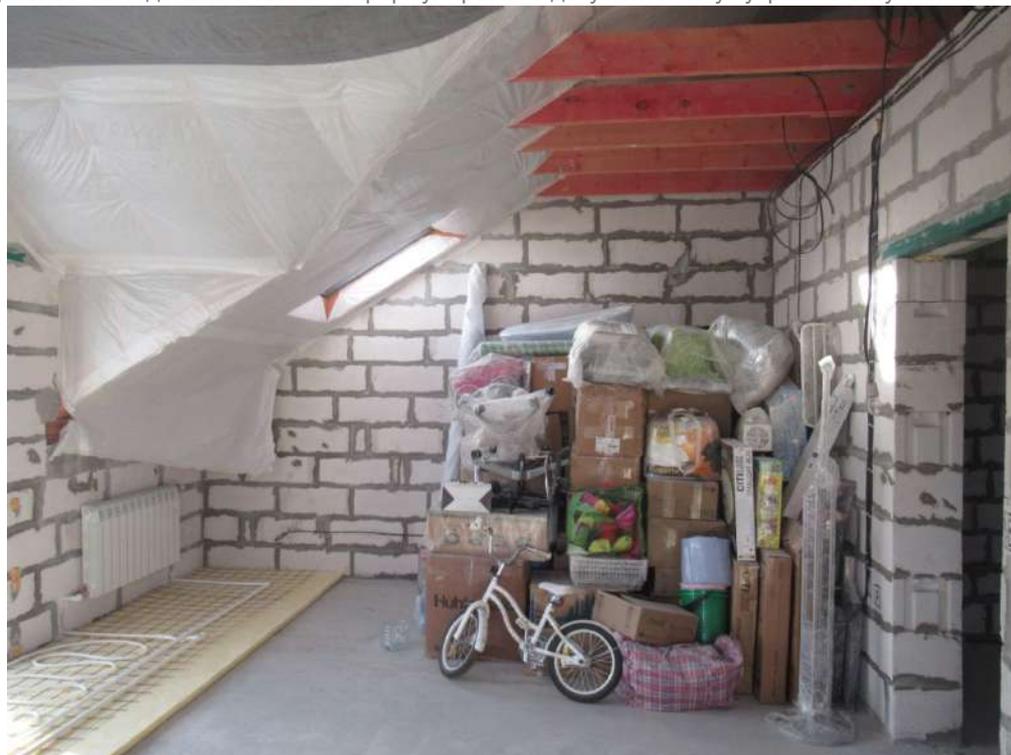
Фото №17.

Уровень готовности устройства кровли со стороны помещений исследуемого дома представлена на фото №17, 19-26, 61-68, 71-72.

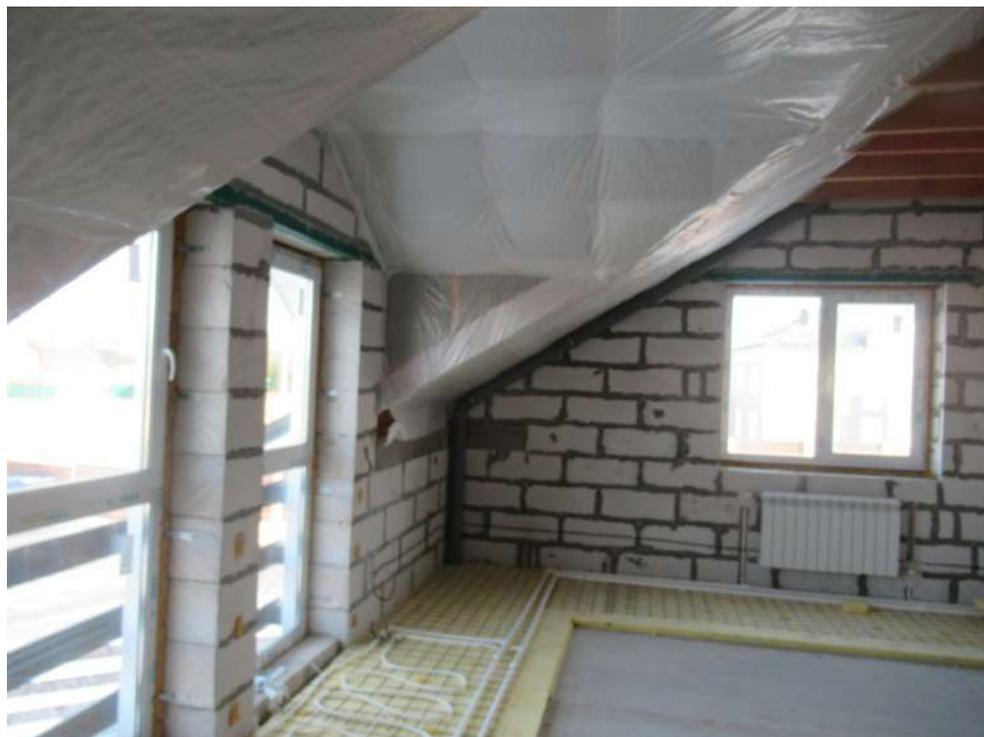
Фото № 23.

Монтажный шов в нижнем узле примыкания оконной коробки, подоконника и отлива (фото №23, 31, 41-42) пример конструкции, которого представлен на Рисунк А.12 Приложение А ГОСТ 30971-2012 «Швы монтажные узлов примыкания оконных блоков к стеновым проемам»,

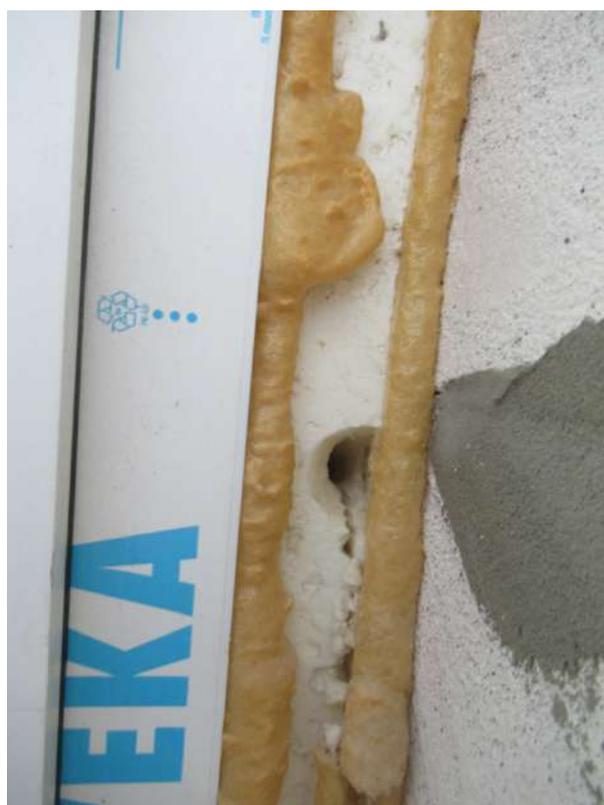
Фото №34.

Монтажные швы в узлах примыкания оконных блоков к оконным проемам выполнены одним теплоизоляционным слоем из пенного утеплителя без устройства наружных водоизоляционных паронепроницаемых и внутренних пароизоляционных слоев (фото №27-34, 41-42), что не обеспечивает устойчивость монтажных швов к различным эксплуатационным воздействиям, что в свою приводит к преждевременному разрушению материалов теплоизоляционного слоя, уменьшает нормативный срок службы материалов, примененных для устройства монтажного шва, и является нарушением пунктов 5.1.3, 5.2.1, 5.2.4, 5.4.3, 5.5.3 ГОСТ 30971-2012 «Швы монтажные узлов примыкания оконных блоков к стеновым проемам» в соответствии с которыми:

Так же специалист отмечает, что при визуальном осмотре монтажных зазоров так же **выявлены пустоты, щели, переливы и другие многочисленные дефекты заполнения монтажного шва теплоизоляционными материалами** (фото №28-34), что является нарушением требований п. 5.3.2 ГОСТ 30971-2012 «Швы монтажные узлов примыкания оконных блоков к стеновым проемам» в соответствии с которым:

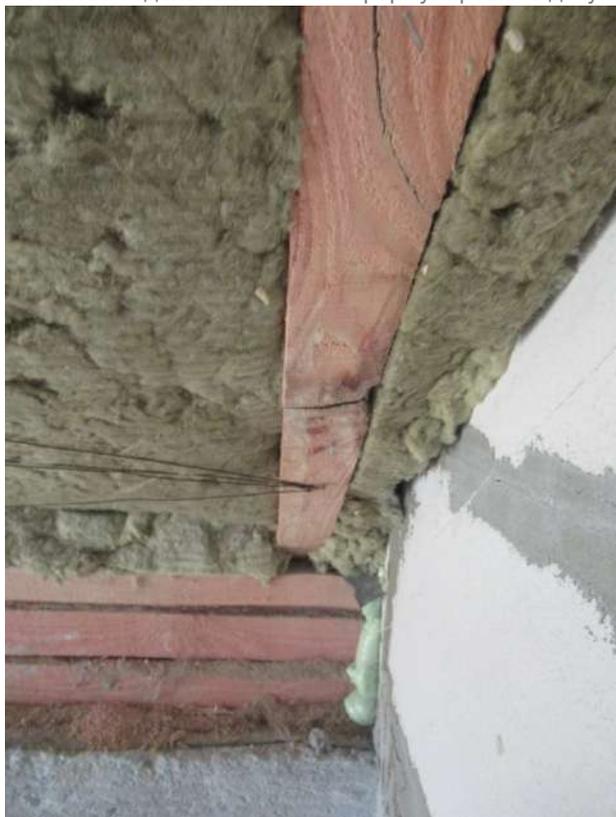
Фото №73.

В доступных для визуального осмотра участках кровли под слоем пароизоляции со стороны помещения специалистом **выявлена трещина в стропильной ноге в месте порока древесины (фото №71, 73), а так же выявлены следы биопоражений на деревянных элементах стропильной системы (фото №74-76), что является нарушением установленных нормативных требований СП 17.13330.2017 «Кровли. Актуализированная**

редакция СНиП II-26-76 (с Изменением N 1)» и раздела 6 СП 28.13330.2017
«Защита строительных конструкций от коррозии. Актуализированная редакция
СНиП 2.03.11-85 (с Изменением N 1)».

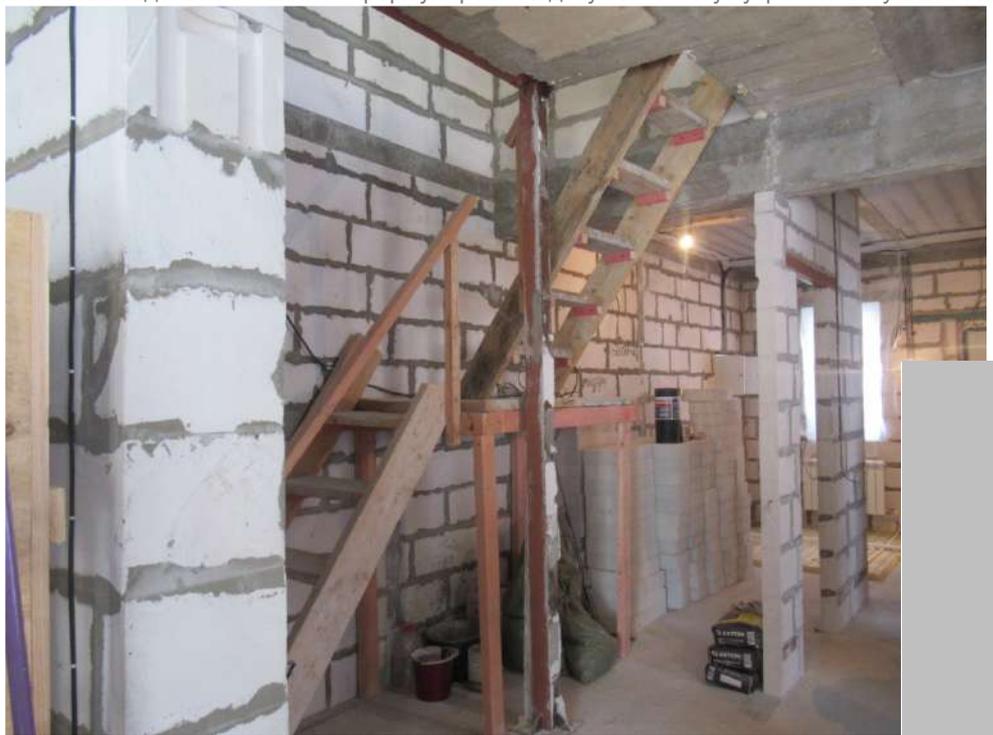
Фото №79.

Металлическая стойка опорной конструкции имеет следы коррозии (фото №79-81), что не соответствует требованиям раздела 14 СП-53-101-98 «Изготовление и контроль качества стальных конструкций». Сварные швы металлической стойки опорной конструкции выполнены с отклонениями от требований нормативной документации. В нарушении требований раздела 10 СП 70.13330.2012 «Несущие и ограждающие конструкции. Актуализированная редакция СНиП 3.03.01-87» сварные швы выполнены не сплошными, имеют наплывы, недопустимые по размерам подрезы, непровары в корне шва, шлаковые включения (фото №82).

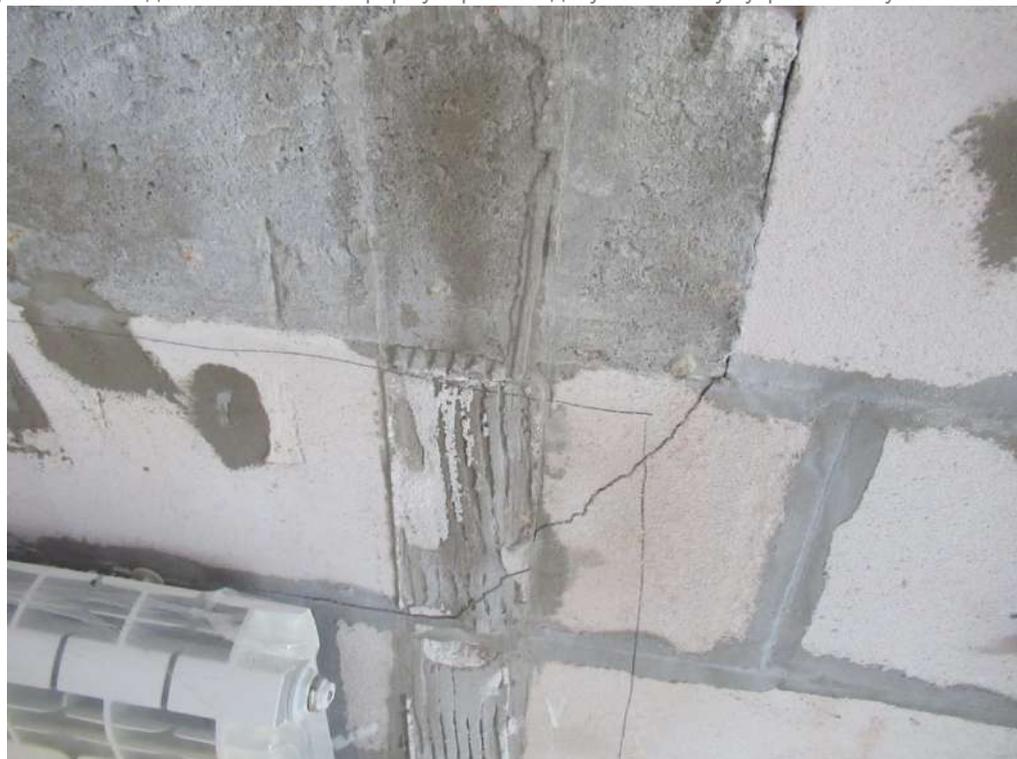
Фото №89.

по оси А в осях 1-2 на наружной стене со стороны помещения исследуемого объекта выявлена косая трещина шириной раскрытия до 2 мм, проходящая через один ряд газобетонных блоков вниз от железобетонного элемента усиления стены до растворного шва между газобетонными блоками и переходящая по горизонтали в растворный шов между блоками (фото №85-86, 89-90).

Места образования и характер развития трещин свидетельствуют о нарушениях, допущенных при производстве строительных работ по устройству ограждающих конструкций исследуемого объекта.

Выявленные дефекты в несущих стенах являются повреждением и в соответствии с пунктом 222 Классификатора основных дефектов в

строительстве и промышленности строительных материалов, утвержденного Главной инспекцией Госархстройнадзора России 17 ноября 1993 года, являются - **критическим дефектом**. (*Критический дефект (при выполнении (СМР) - дефект, при наличии которого здание, сооружение, его часть или конструктивный элемент функционально непригодны, дальнейшее ведение работ по условиям прочности и устойчивости небезопасно, либо может повлечь снижение указанных характеристик в процессе эксплуатации.*)

Для контроля состояния и предотвращения развития трещин специалист рекомендует провести мероприятия по мониторингу и усилению ослабленных участков несущих стен.
