Заключение специалиста № [REDACTED]

«17» июля 2019 г. между [REDACTED] (Заказчик) и [REDACTED] (Исполнитель) заключен Договор [REDACTED] на оказание услуг по проведению экспертного исследования универсального покрытия на основе резиновой крошки выполненного на объекте, расположенного по адресу: Московская область, г. Лыткарино, мкр. 4А, с целью ответа на поставленные Заказчиком вопросы.

«Какие недостатки (дефекты) имеет универсальное покрытие на основе резиновой крошки, выполненное по Договору [REDACTED] от «25» июня 2018 года, на спортивных и детских площадках по адресу: Московская область, г. Лыткарино, мкр. 4А?»

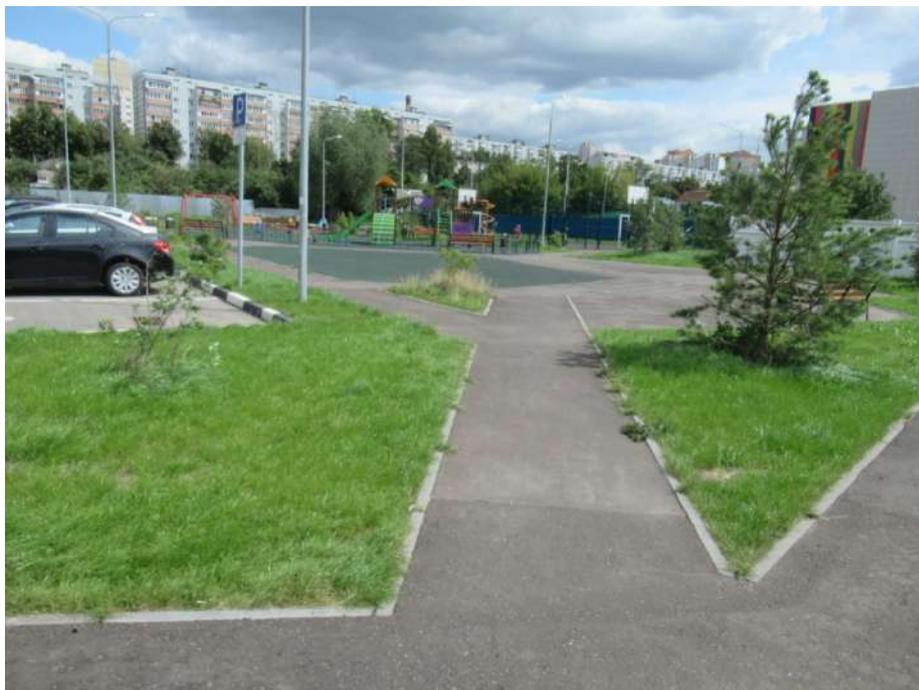
общий вид на объект исследования со стороны дома 5 Микрорайон 4а - фото №3;

Фото № 3. Общий вид на объект исследования со стороны дома 5 Микрорайон 4а

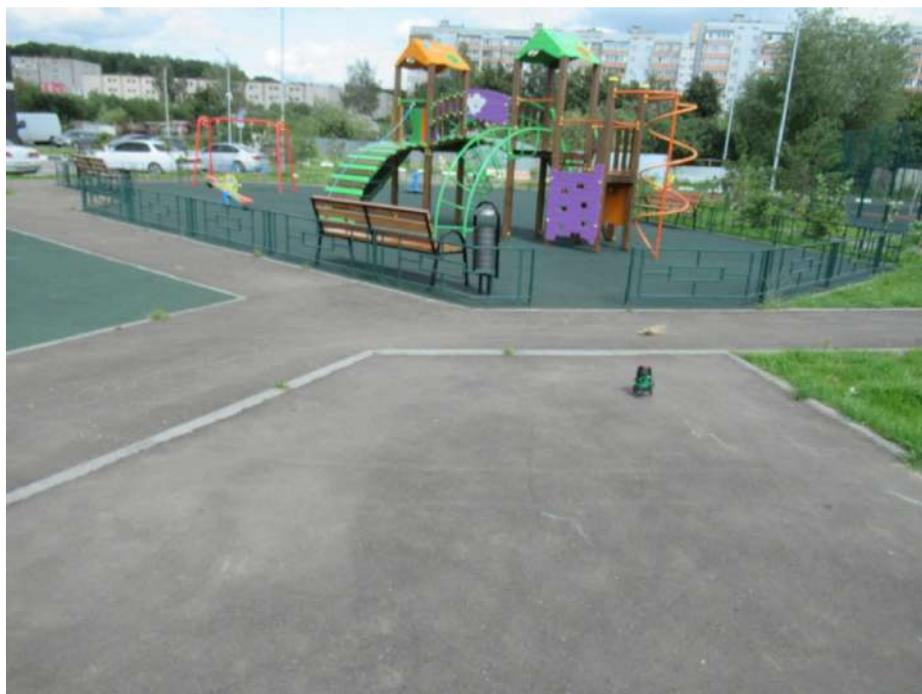
покрытие детской площадки с детским игровым комплексом - фото №4;

Фото № 4. Общий вид на объект исследования. Покрытие детской площадки с детским игровым комплексом.

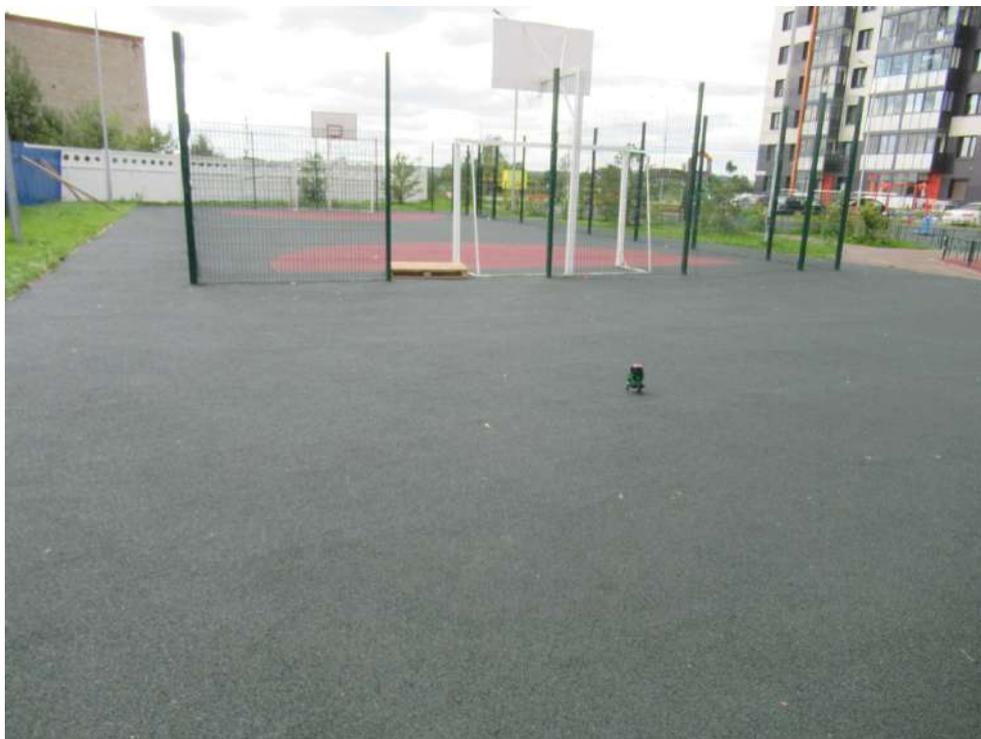
покрытие спортивной площадки - фото №5;

Фото № 5. Общий вид на объект исследования. Покрытие спортивной площадки.

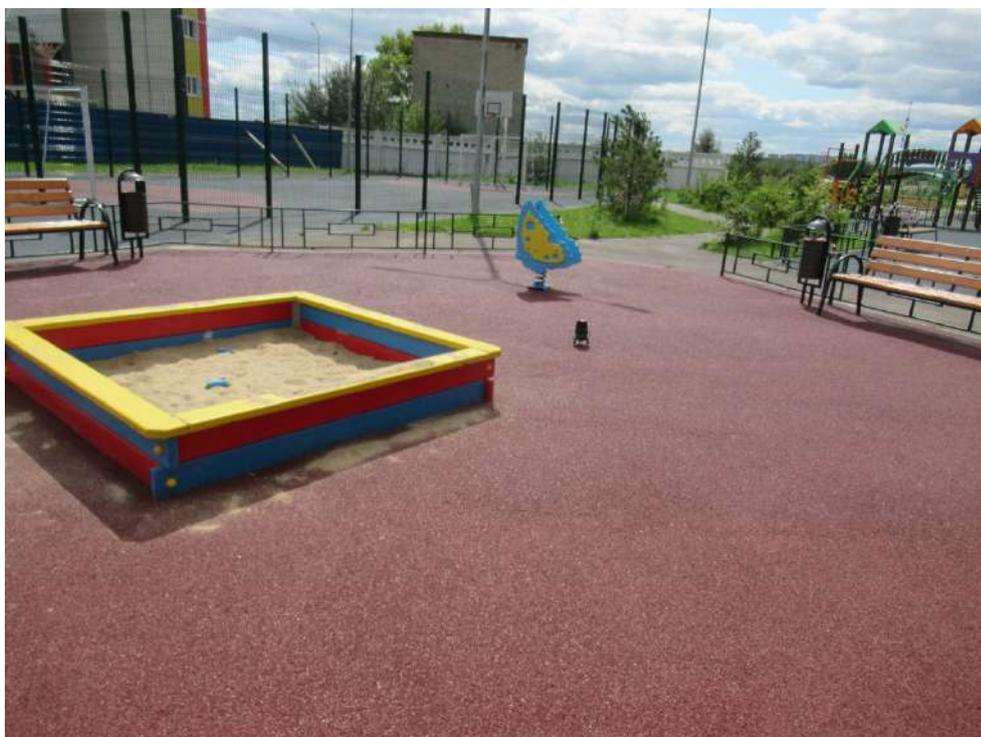
покрытие детской площадки с песочницей - фото №6;

2. На поверхности покрытия отсутствуют следы длительной эксплуатационной нагрузки. Универсальное покрытие на детской площадке с песочницей (фото №6) практически не имеет следы засорения песком из песочницы.

Фото № 6. Общий вид на объект исследования. Покрытие детской площадки с песочницей.

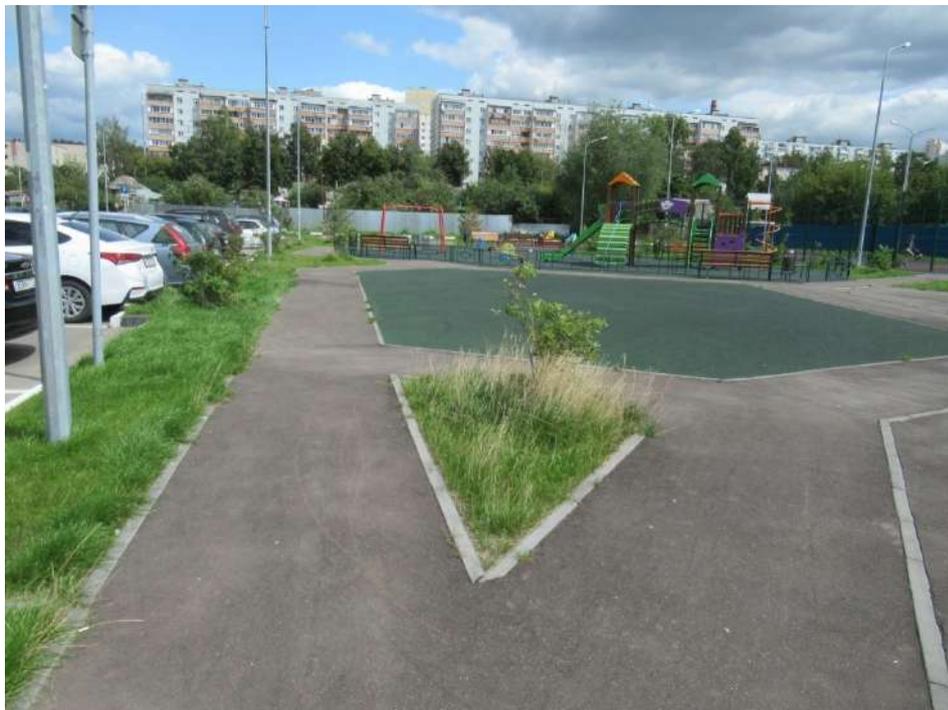
покрытие площадки без оборудования - фото №7.

Фото № 7. Общий вид на объект исследования. Покрытие площадки без оборудования.

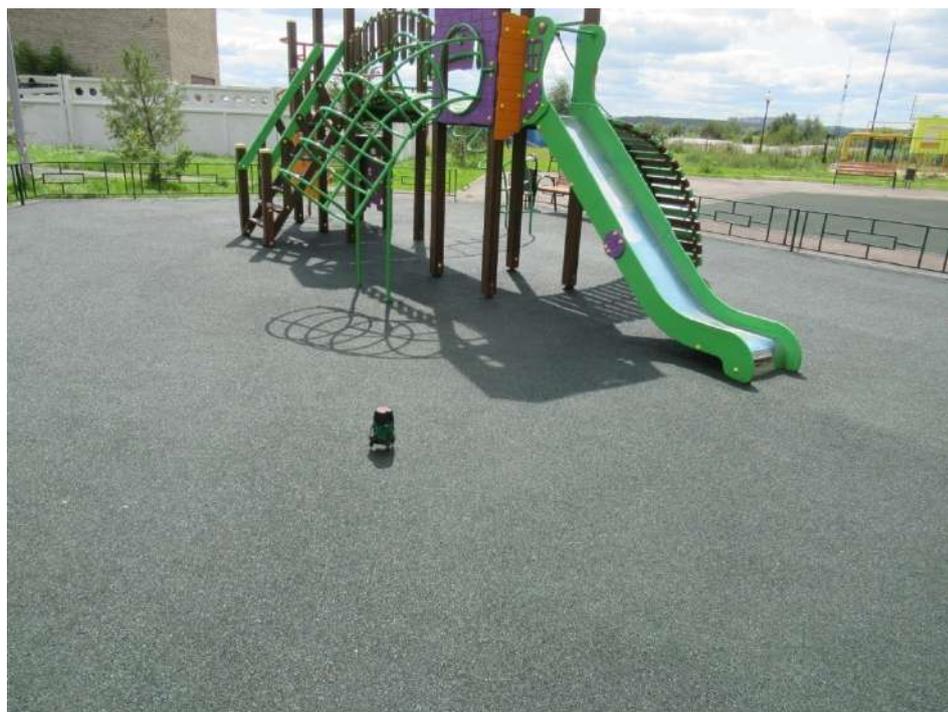
Фото № 10. Состояние универсального покрытия на основе резиновой крошки на детской площадке с детским игровым комплексом. Выполнение контрольных измерений лазерным построителем плоскости.

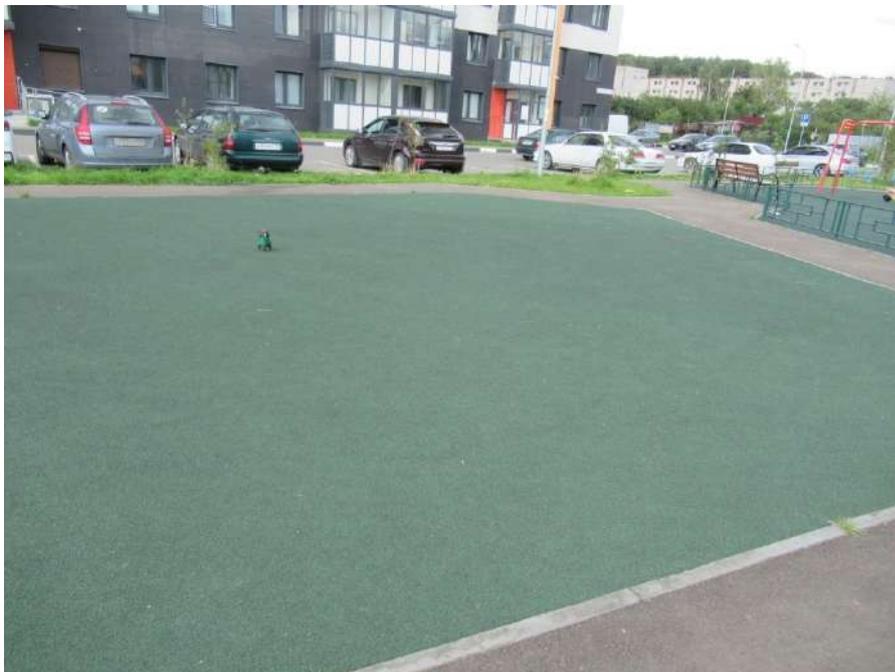
Фото № 11. Состояние универсального покрытия на основе резиновой крошки на площадке без оборудования. Выполнение контрольных измерений лазерным построителем плоскости.

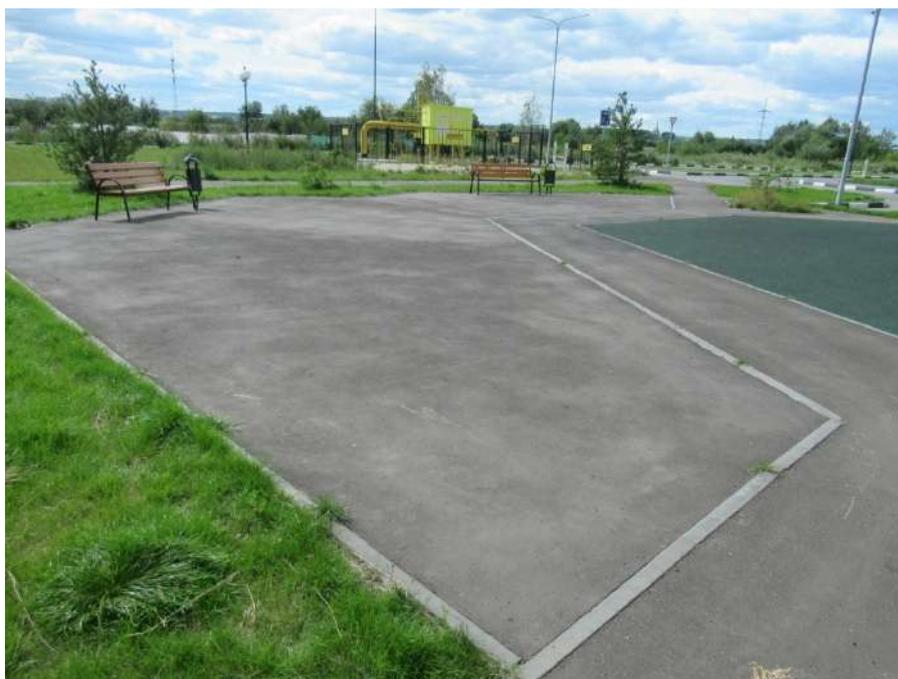
Фото № 12. Общий вид на пешеходные дорожки и участок асфальтобетонного покрытия на исследуемом объекте благоустройства.

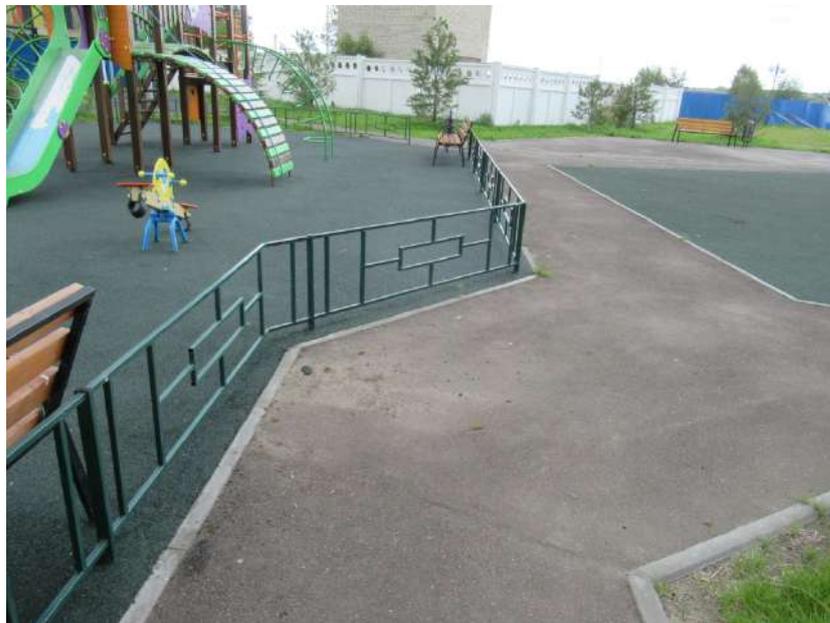
Фото № 13. Общий вид на пешеходные дорожки и участок асфальтобетонного покрытия на исследуемом объекте благоустройства.

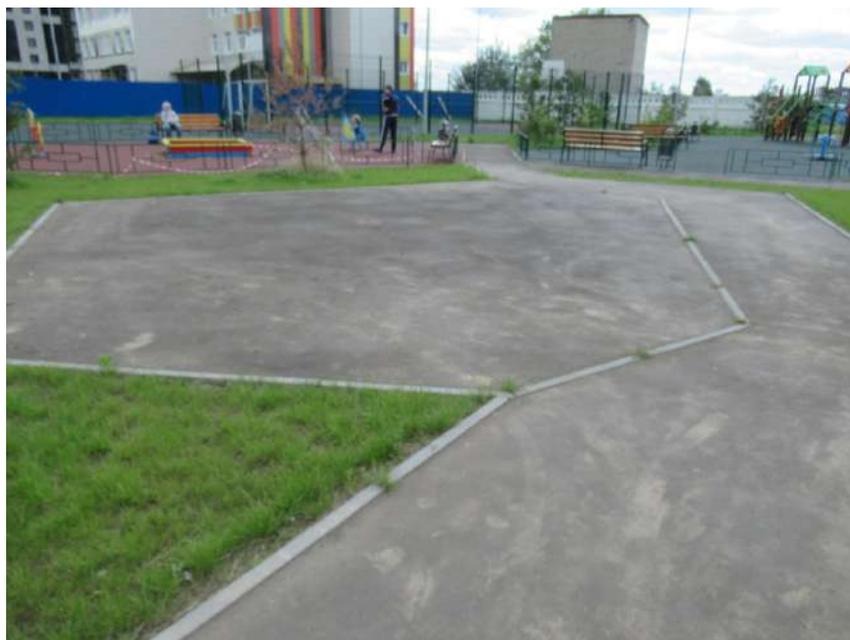
Фото № 14. Общий вид на пешеходные дорожки и участок асфальтобетонного покрытия на исследуемом объекте благоустройства.

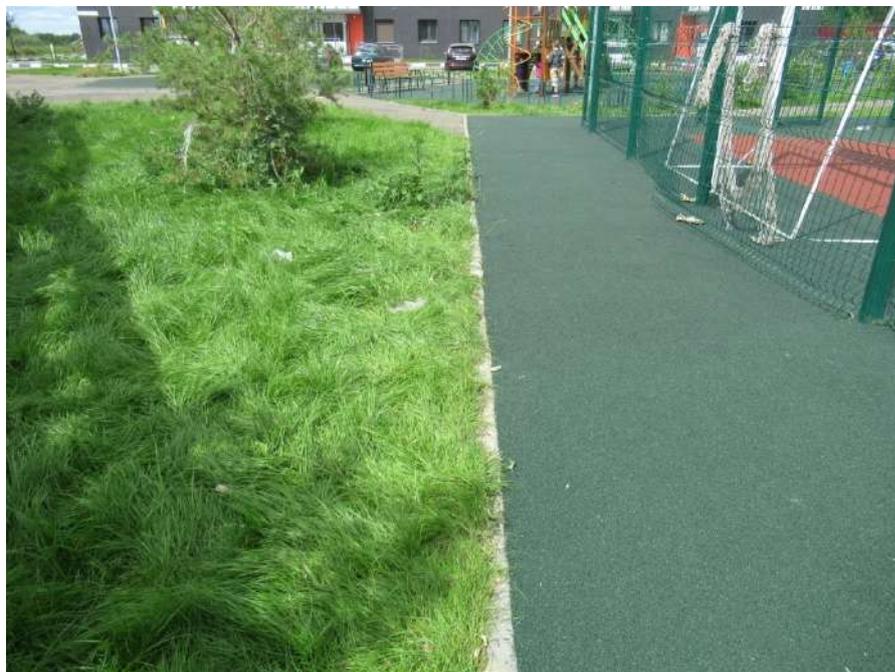
Фото № 37. Общий вид участка примыкания универсального покрытия к бортовым камням резинового на спортивной площадке.

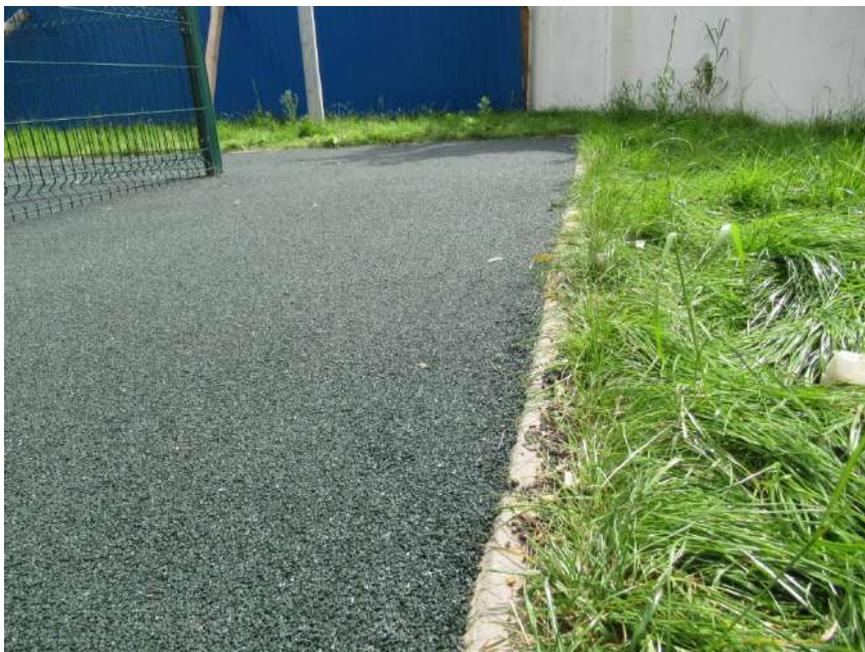
Фото № 39. Общий вид участка примыкания универсального покрытия к бортовым камням резинового на спортивной площадке.
